土砂災害警戒区域・土砂災害特別警戒区域 位置図

自然現象の種類	急傾斜地の崩壊
区域番号	あ1075
区域名	大宮玄琢北
所在地	京都市北区大宮玄琢北町

土砂災害警戒区域・土砂災害特別警戒区域 区域図

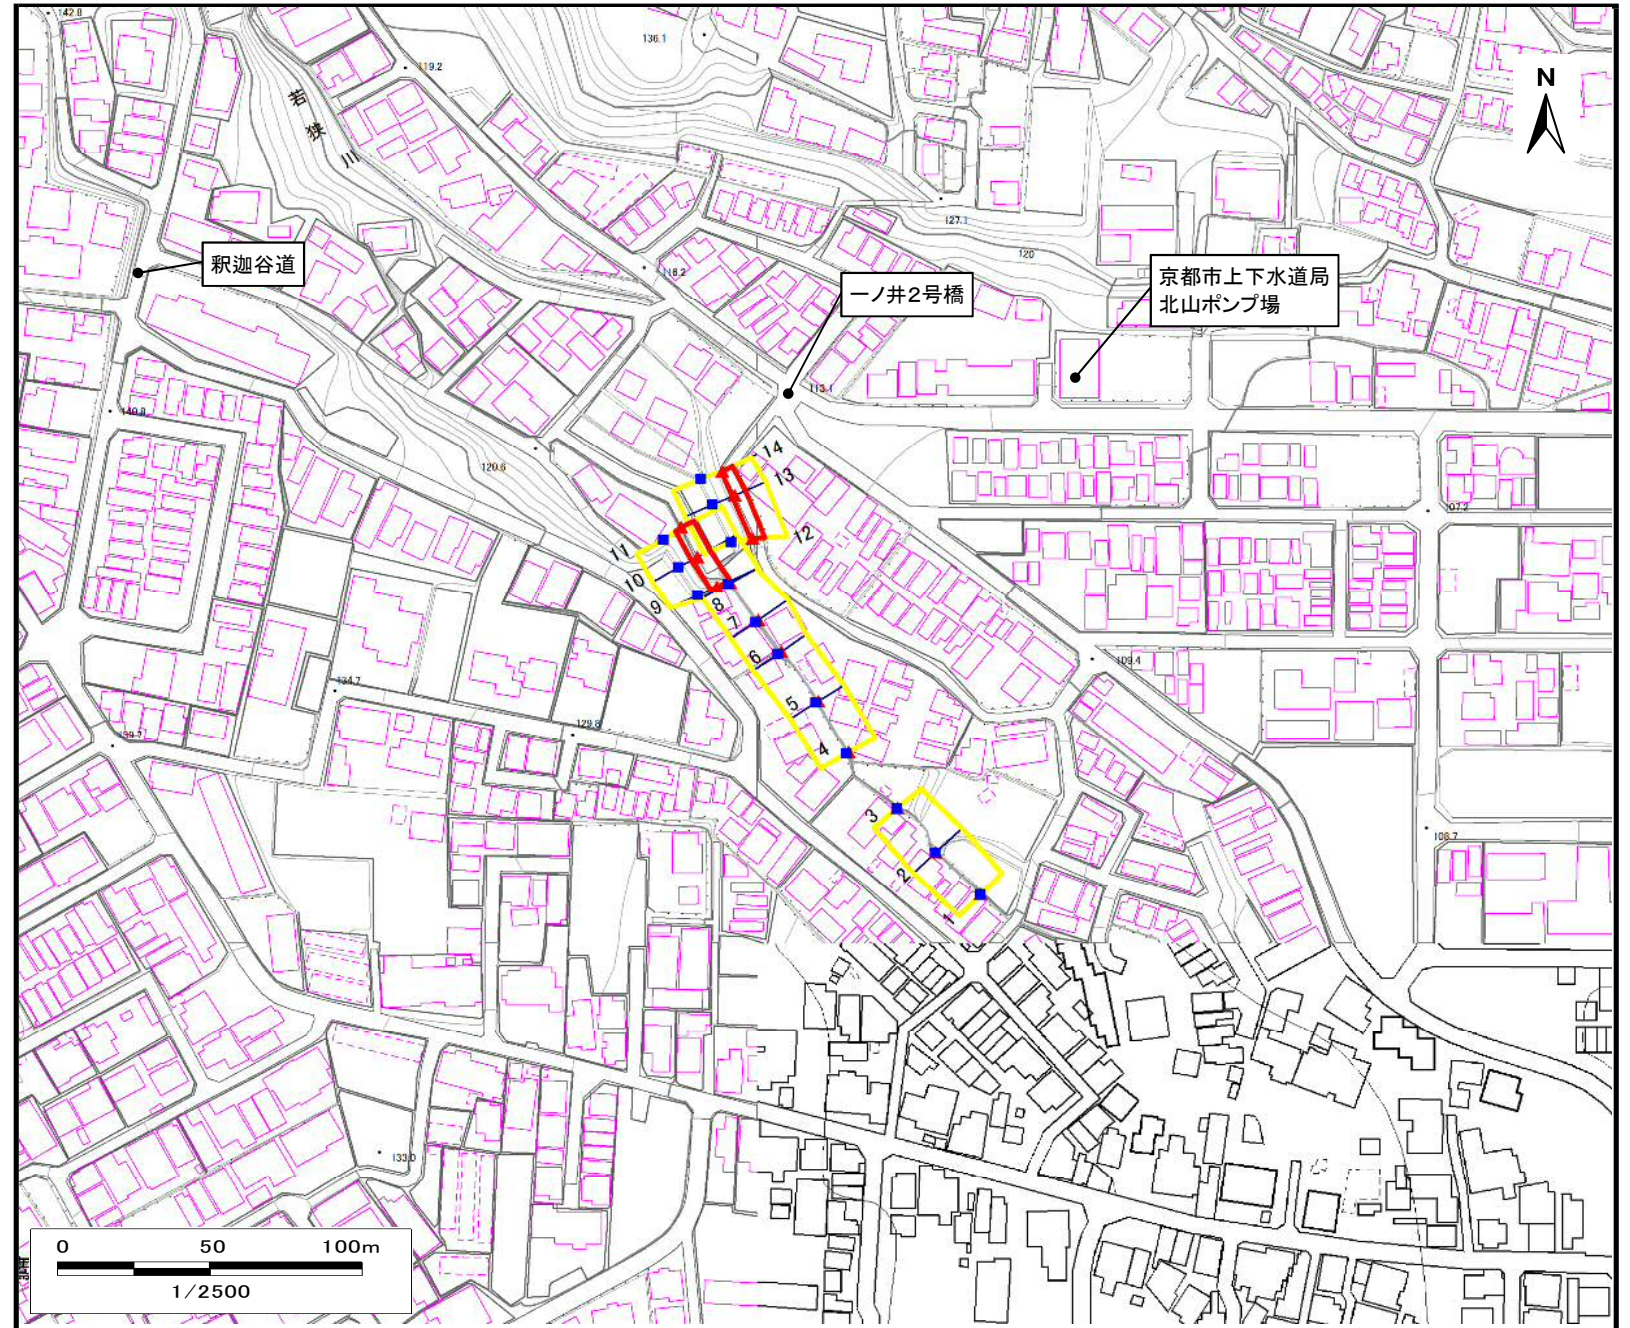
土砂災害警戒区域		
土砂災害特別警戒区域	土石等の(移動)高さが1m以下の場合、土石等の移動による力が100kN/m <sup>2</sup> を超える区域	
	土石等の堆積の高さが3mを超える区域	
	それ以外の区域

移動による力の最大値(kN/m <sup>2</sup> )	68.1
移動高の最大(m)	1.0
堆積による力の最大値(kN/m <sup>2</sup> )	8.8
堆積高の最大(m)	2.0
