土砂災害警戒区域・土砂災害特別警戒区域 位置図

自然現象の種類	急傾斜地の崩壊
区域番号	あ1078
区域名	西賀茂今原
所在地	京都市北区西賀茂今原町

土砂災害警戒区域・土砂災害特別警戒区域 区域図

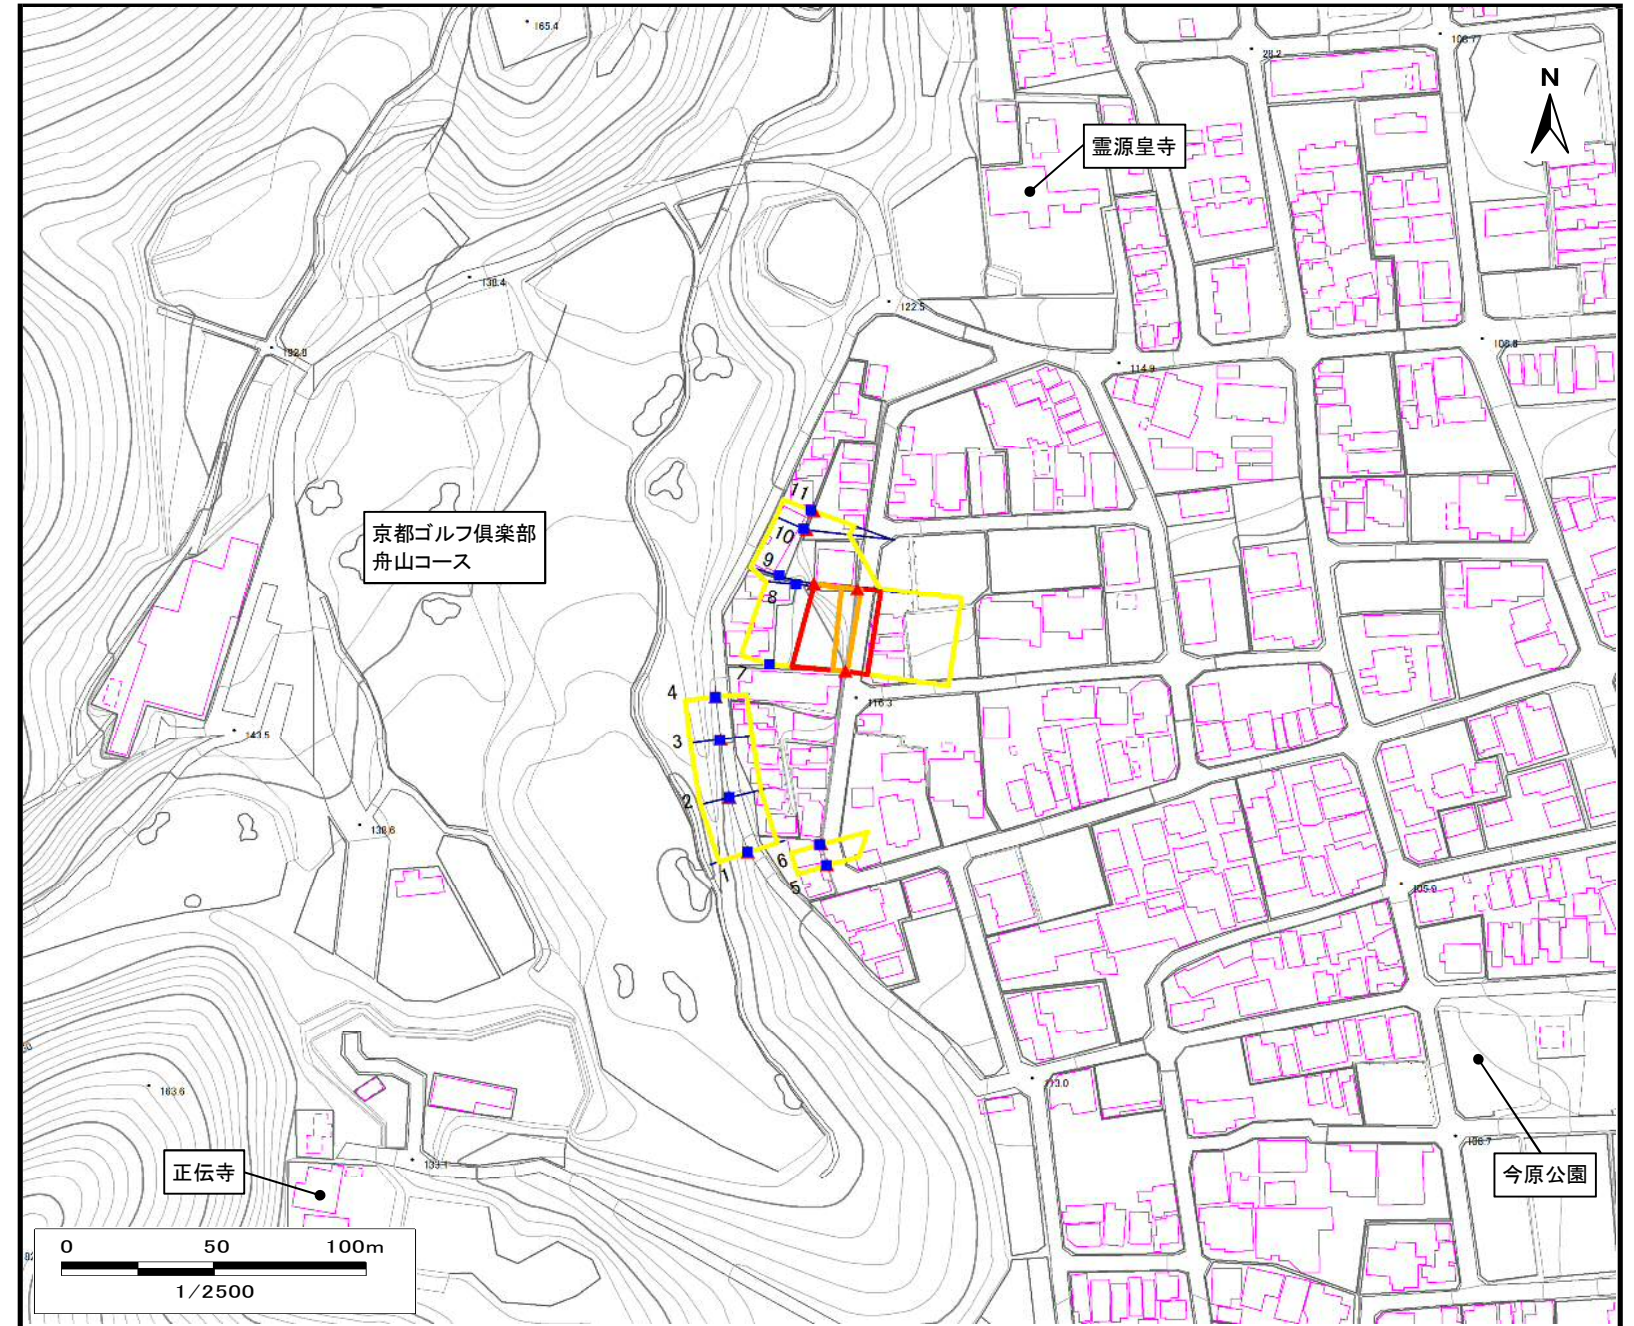
移動による力の最大値(kN/m ²)	116.4
移動高の最大(m)	1.0
堆積による力の最大値(kN/m ²)	10.8
堆積高の最大(m)	2.5
