土砂災害警戒区域・土砂災害特別警戒区域 位置図

自然現象の種類	急傾斜地の崩壊
区域番号	あ1080
区域名	西賀茂鎮守菴
所在地	京都市北区西賀茂北鎮守菴町

土砂災害警戒区域・土砂災害特別警戒区域 区域図

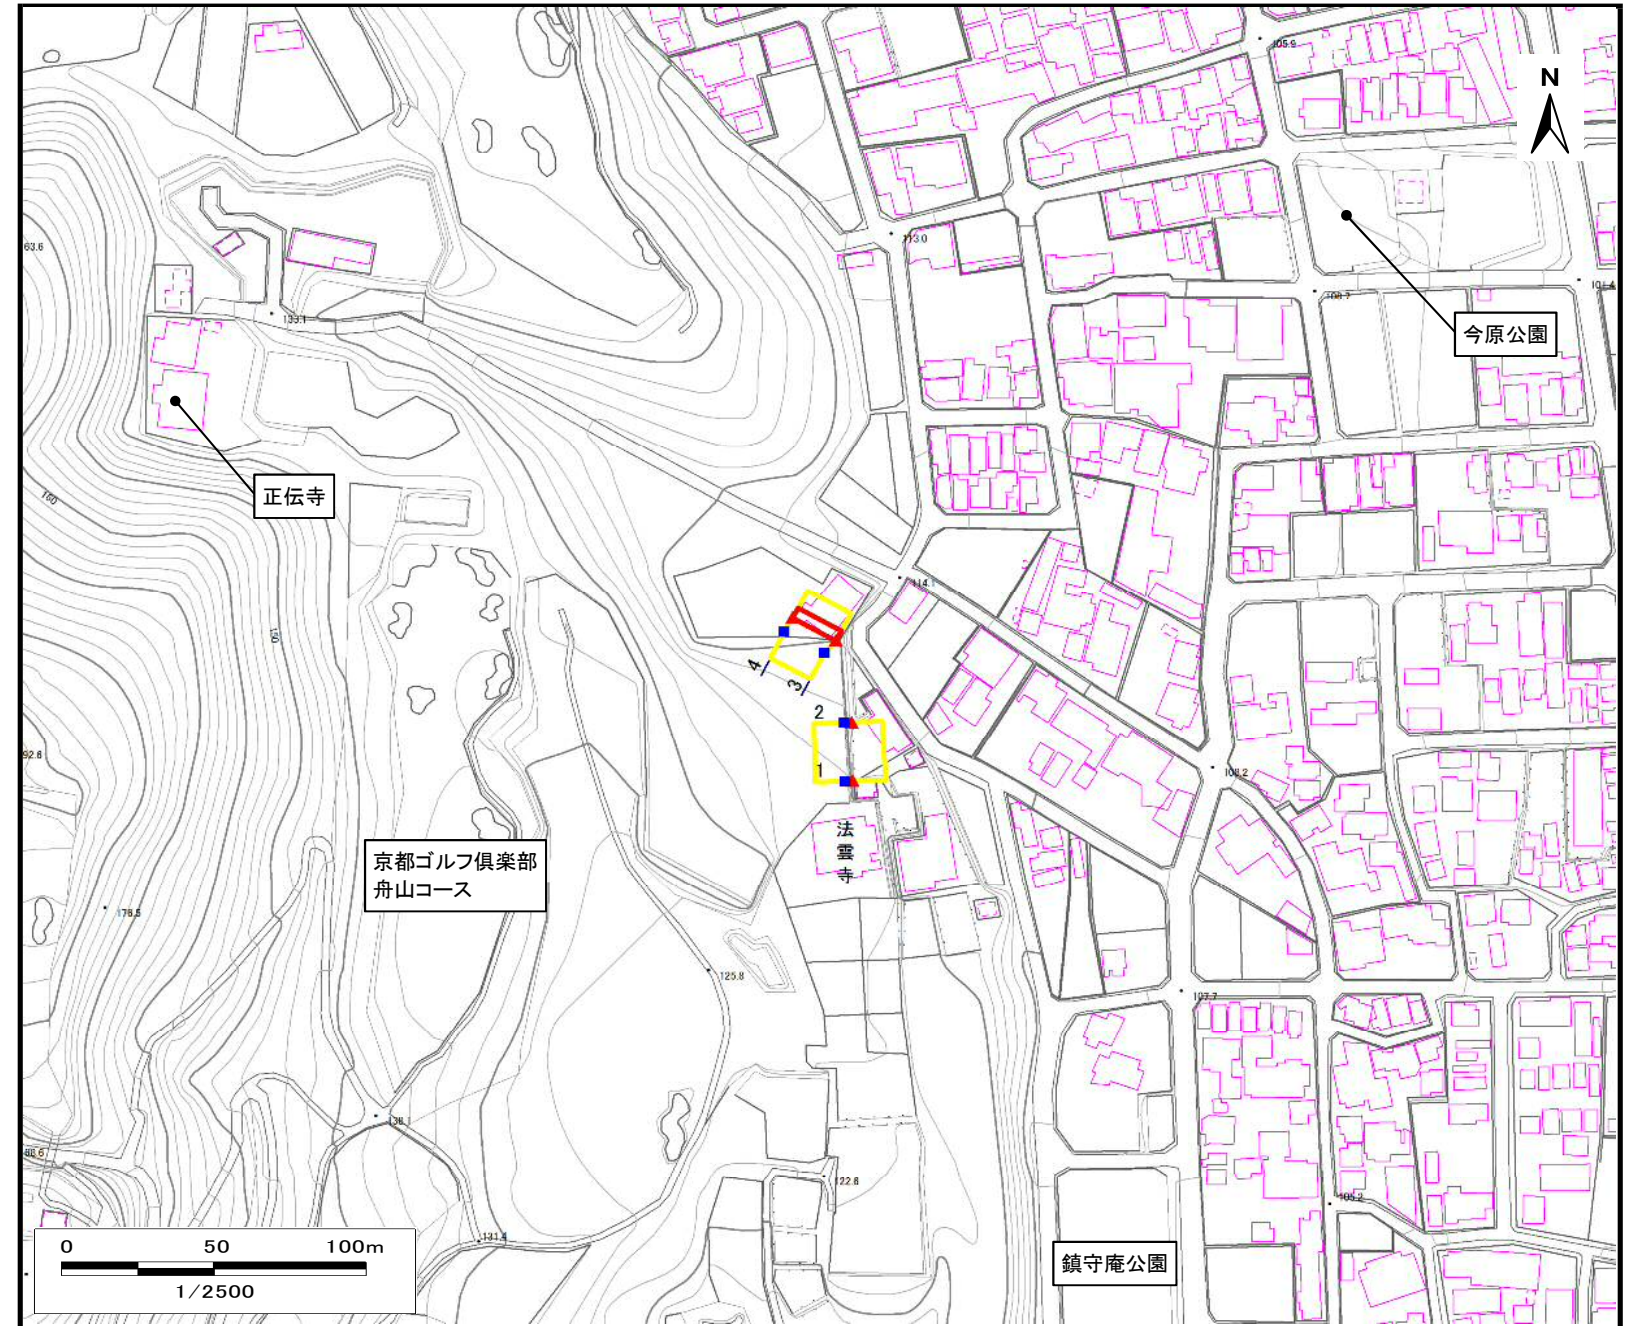
▲	斜面下端
■	斜面上端

土砂災害警戒区域		<input type="text"/>
土砂災害特別警戒区域	土石等の(移動)高さが1m以下の場合、土石等の移動による力が100kN/m <sup>2</sup> を超える区域	<input type="text"/>
	土石等の堆積の高さが3mを超える区域	<input type="text"/>
	それ以外の区域	<input type="text"/>

移動による力の最大値(kN/m <sup>2</sup> )	53.7
移動高の最大(m)	1.0
堆積による力の最大値(kN/m <sup>2</sup> )	8.4
堆積高の最大(m)	1.9
