土砂災害警戒区域・土砂災害特別警戒区域 区域図

自然現象の種類	急傾斜地の崩壊
区域番号	あ1208
区域名	御経坂A
所在地	京都市右京区梅ヶ畑御経坂町

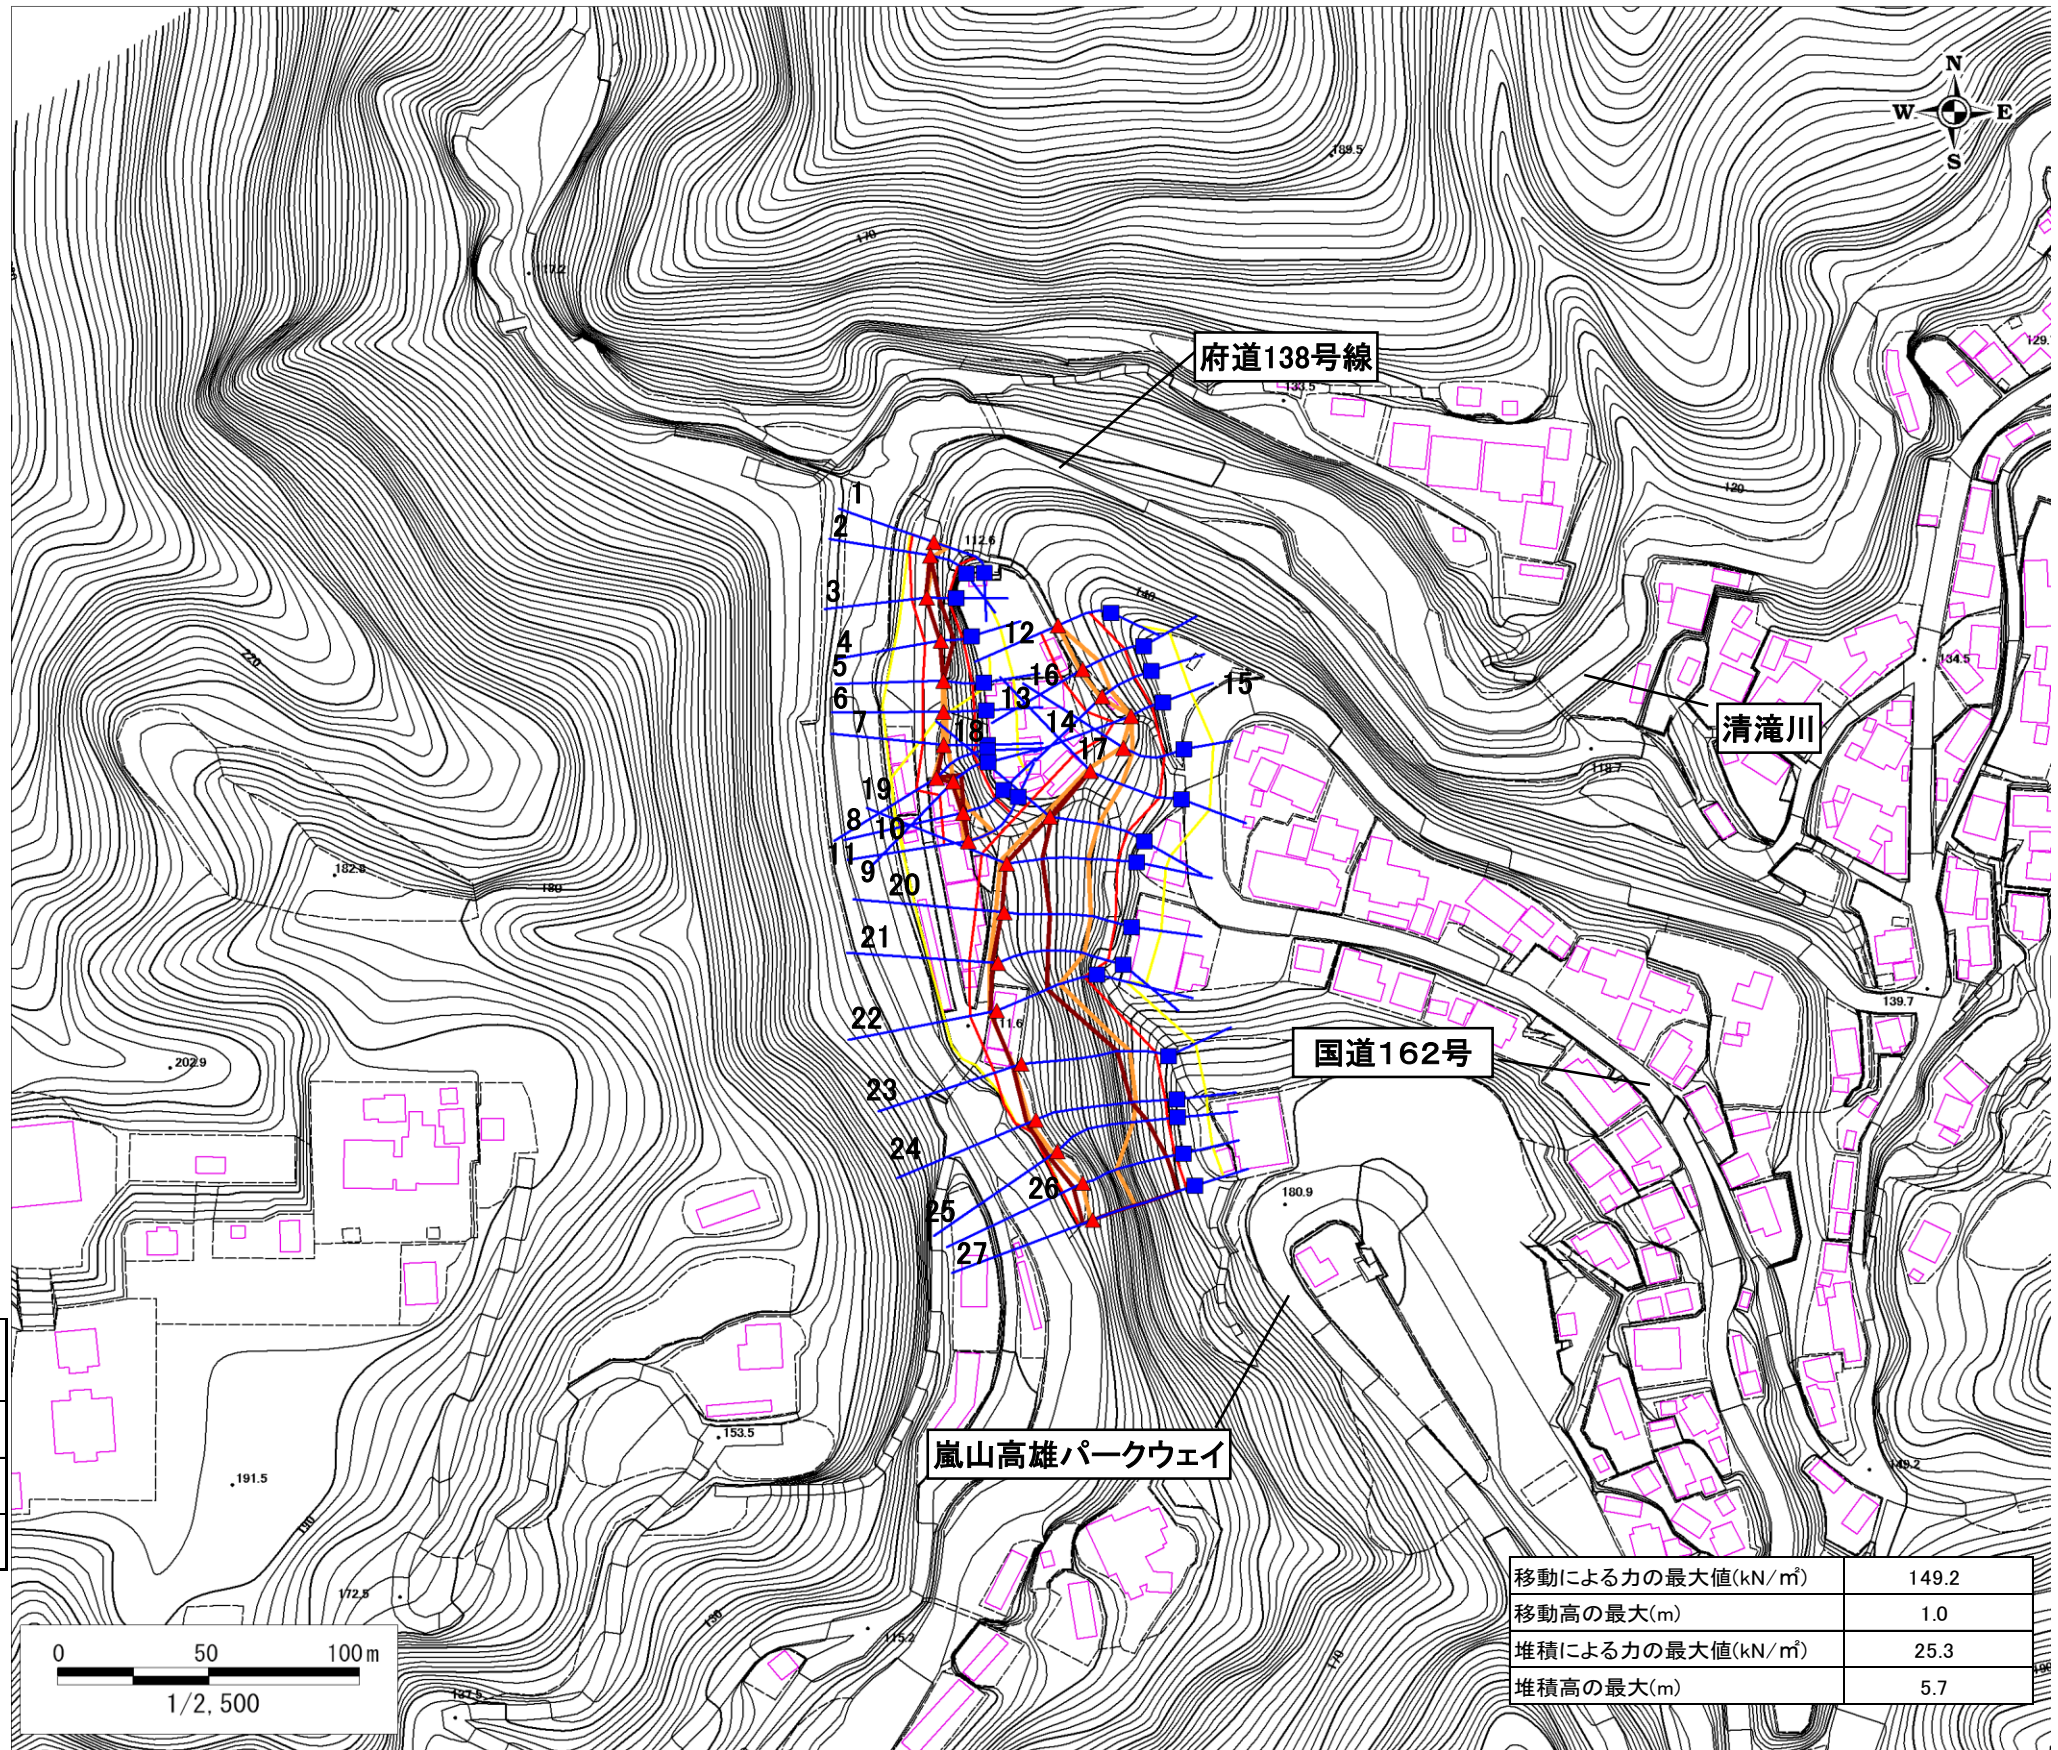
土砂災害警戒区域		
土砂災害 特別警戒区域	土石等の(移動)高さが1m以下の場合、 土石等の移動による力が100kN/m <sup>2</sup> を超える区域	
	土石等の堆積の高さが3mを超える区域	
	それ以外の区域

- : 斜面下端
- : 斜面上端

移動による力の最大値(kN/m <sup>2</sup> )	149.2
移動高の最大(m)	1.0
堆積による力の最大値(kN/m <sup>2</sup> )	25.3
堆積高の最大(m)	5.7
