土砂災害警戒区域・土砂災害特別警戒区域 区域図

自然現象の種類	急傾斜地の崩壊
区域番号	あ1214
区域名	奥殿東
所在地	京都市右京区梅ヶ畑広芝町

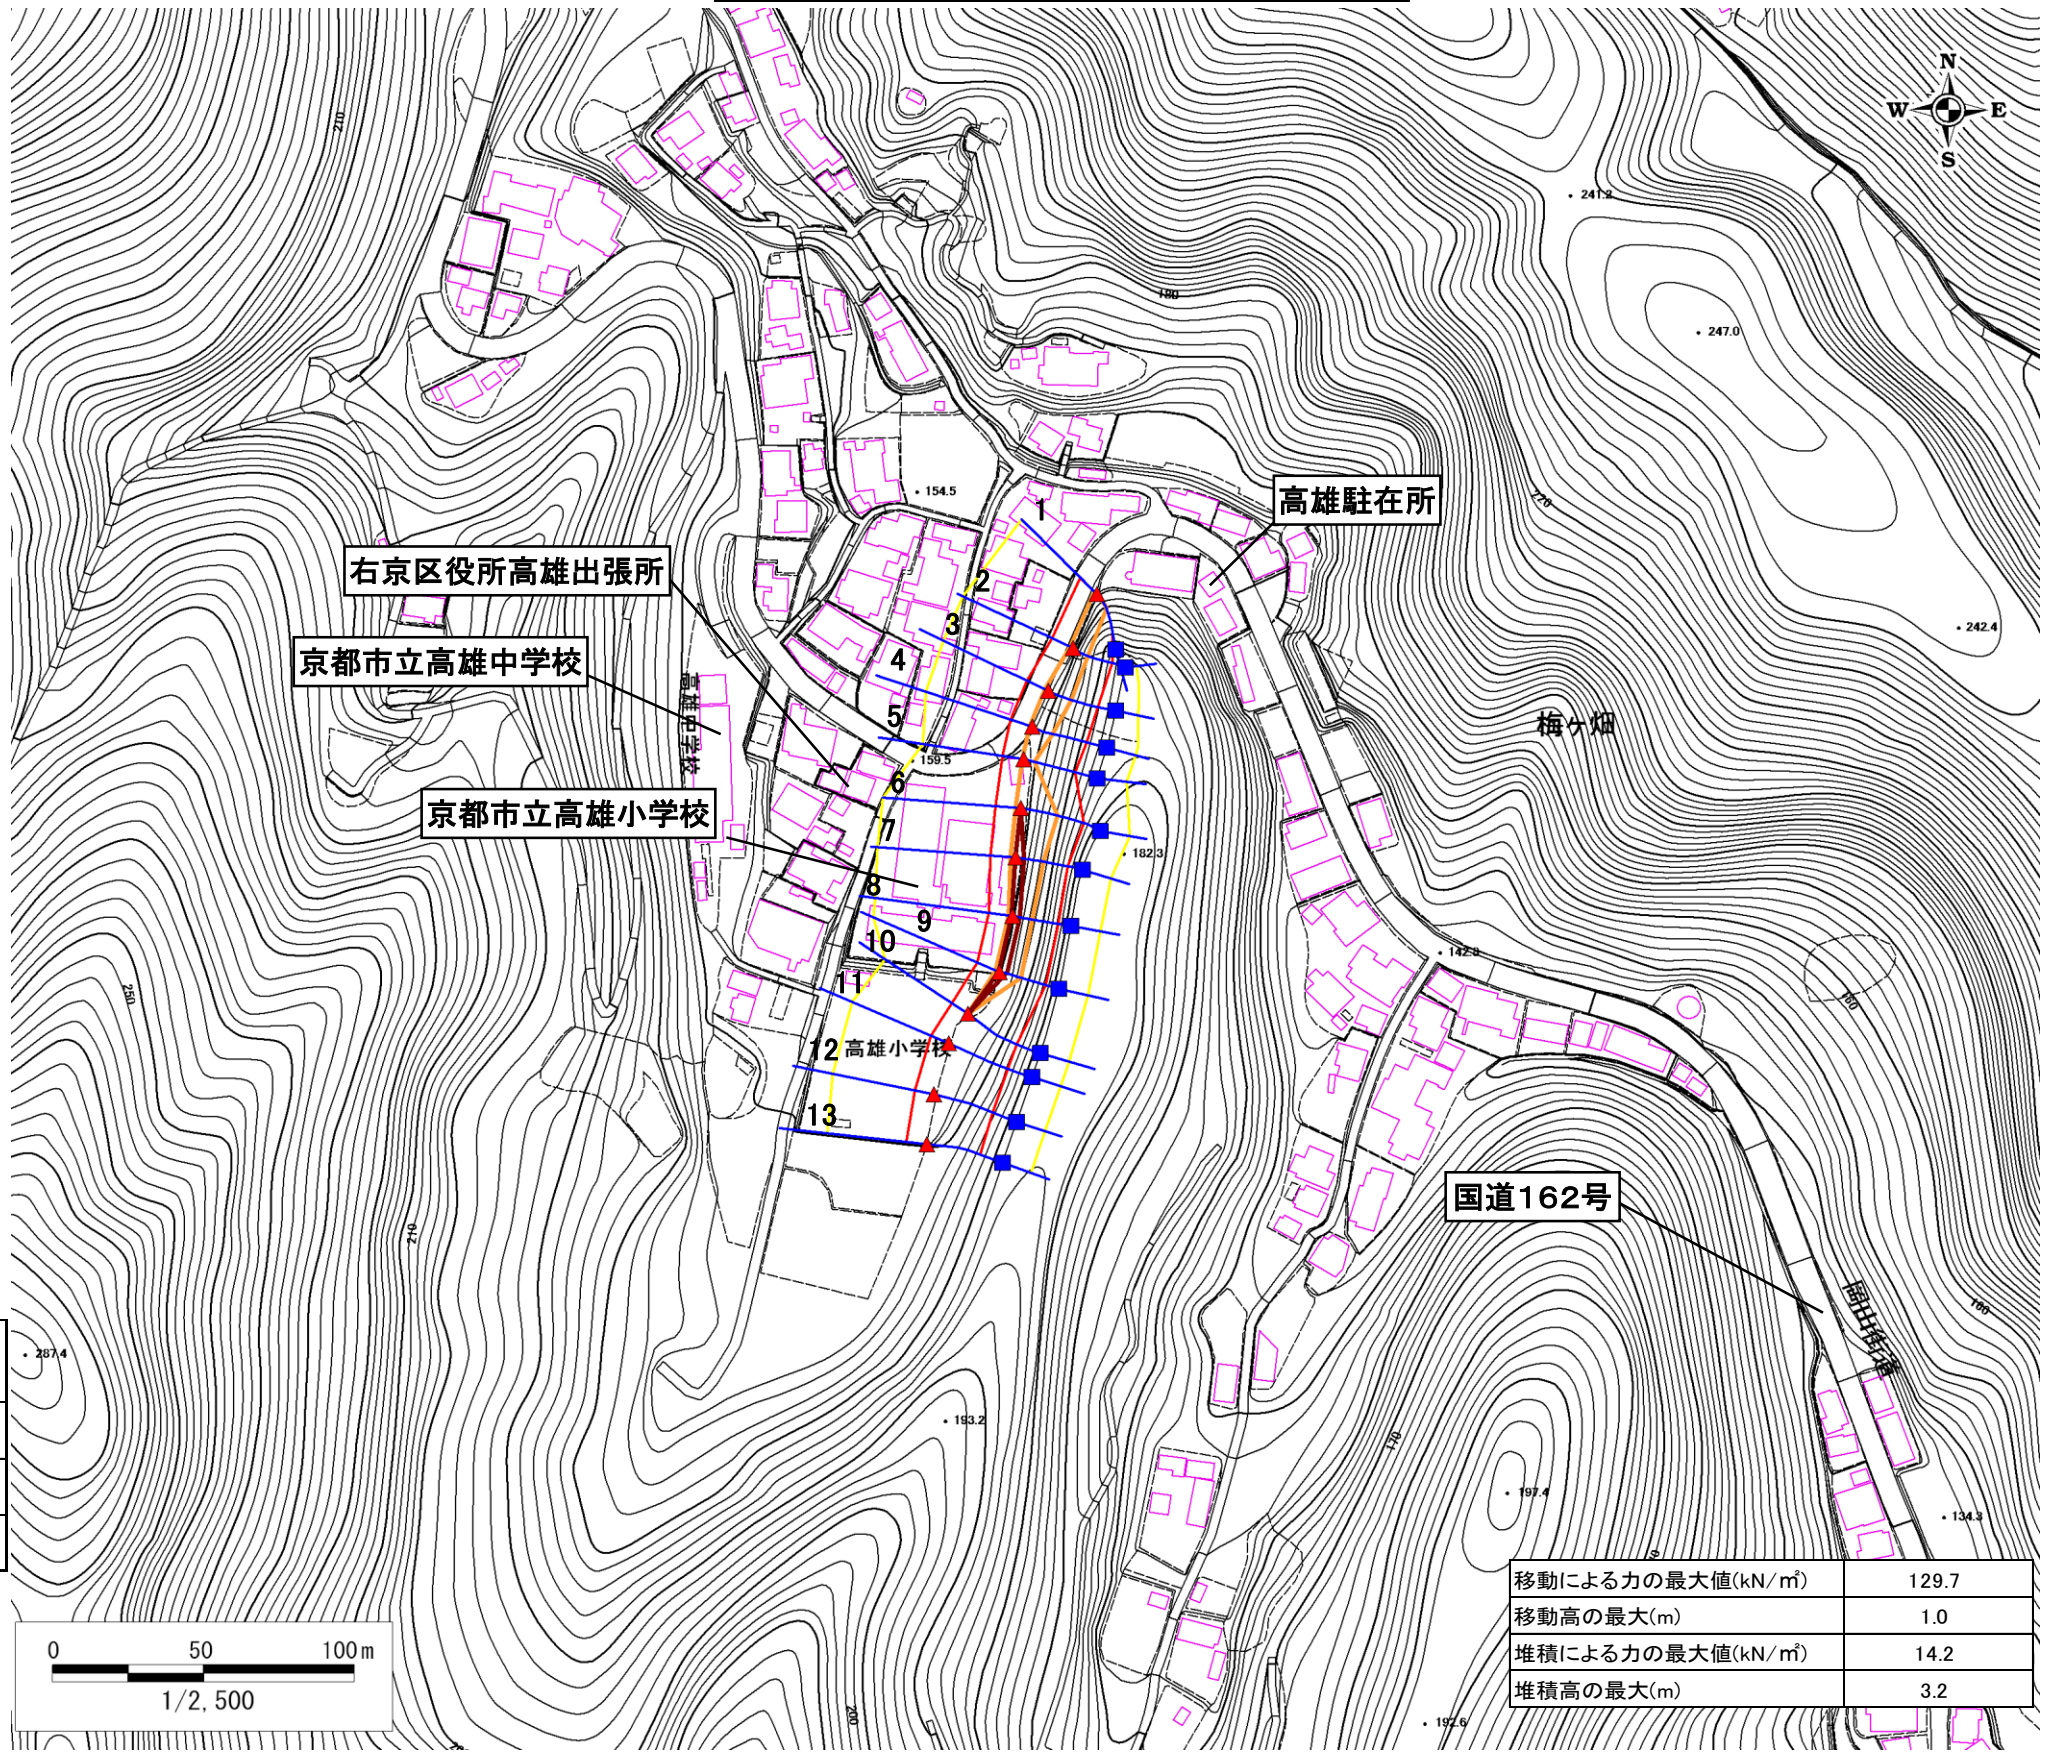
土砂災害警戒区域		
土砂災害特別警戒区域	土石等の(移動)高さが1m以下の場合、 土石等の移動による力が100kN/m ² を超える区域	
	土石等の堆積の高さが3mを超える区域	
	それ以外の区域

- : 斜面下端
- : 斜面上端

移動による力の最大値(kN/m ²)	129.7
移動高の最大(m)	1.0
堆積による力の最大値(kN/m ²)	14.2
堆積高の最大(m)	3.2
