土砂災害警戒区域・土砂災害特別警戒区域 位置図

自然現象の種類	急傾斜地の崩壊
区域番号	は1055-6
区域名	胡麻B
所在地	京都府南丹市日吉町畑郷

土砂災害警戒区域・土砂災害特別警戒区域 区域図

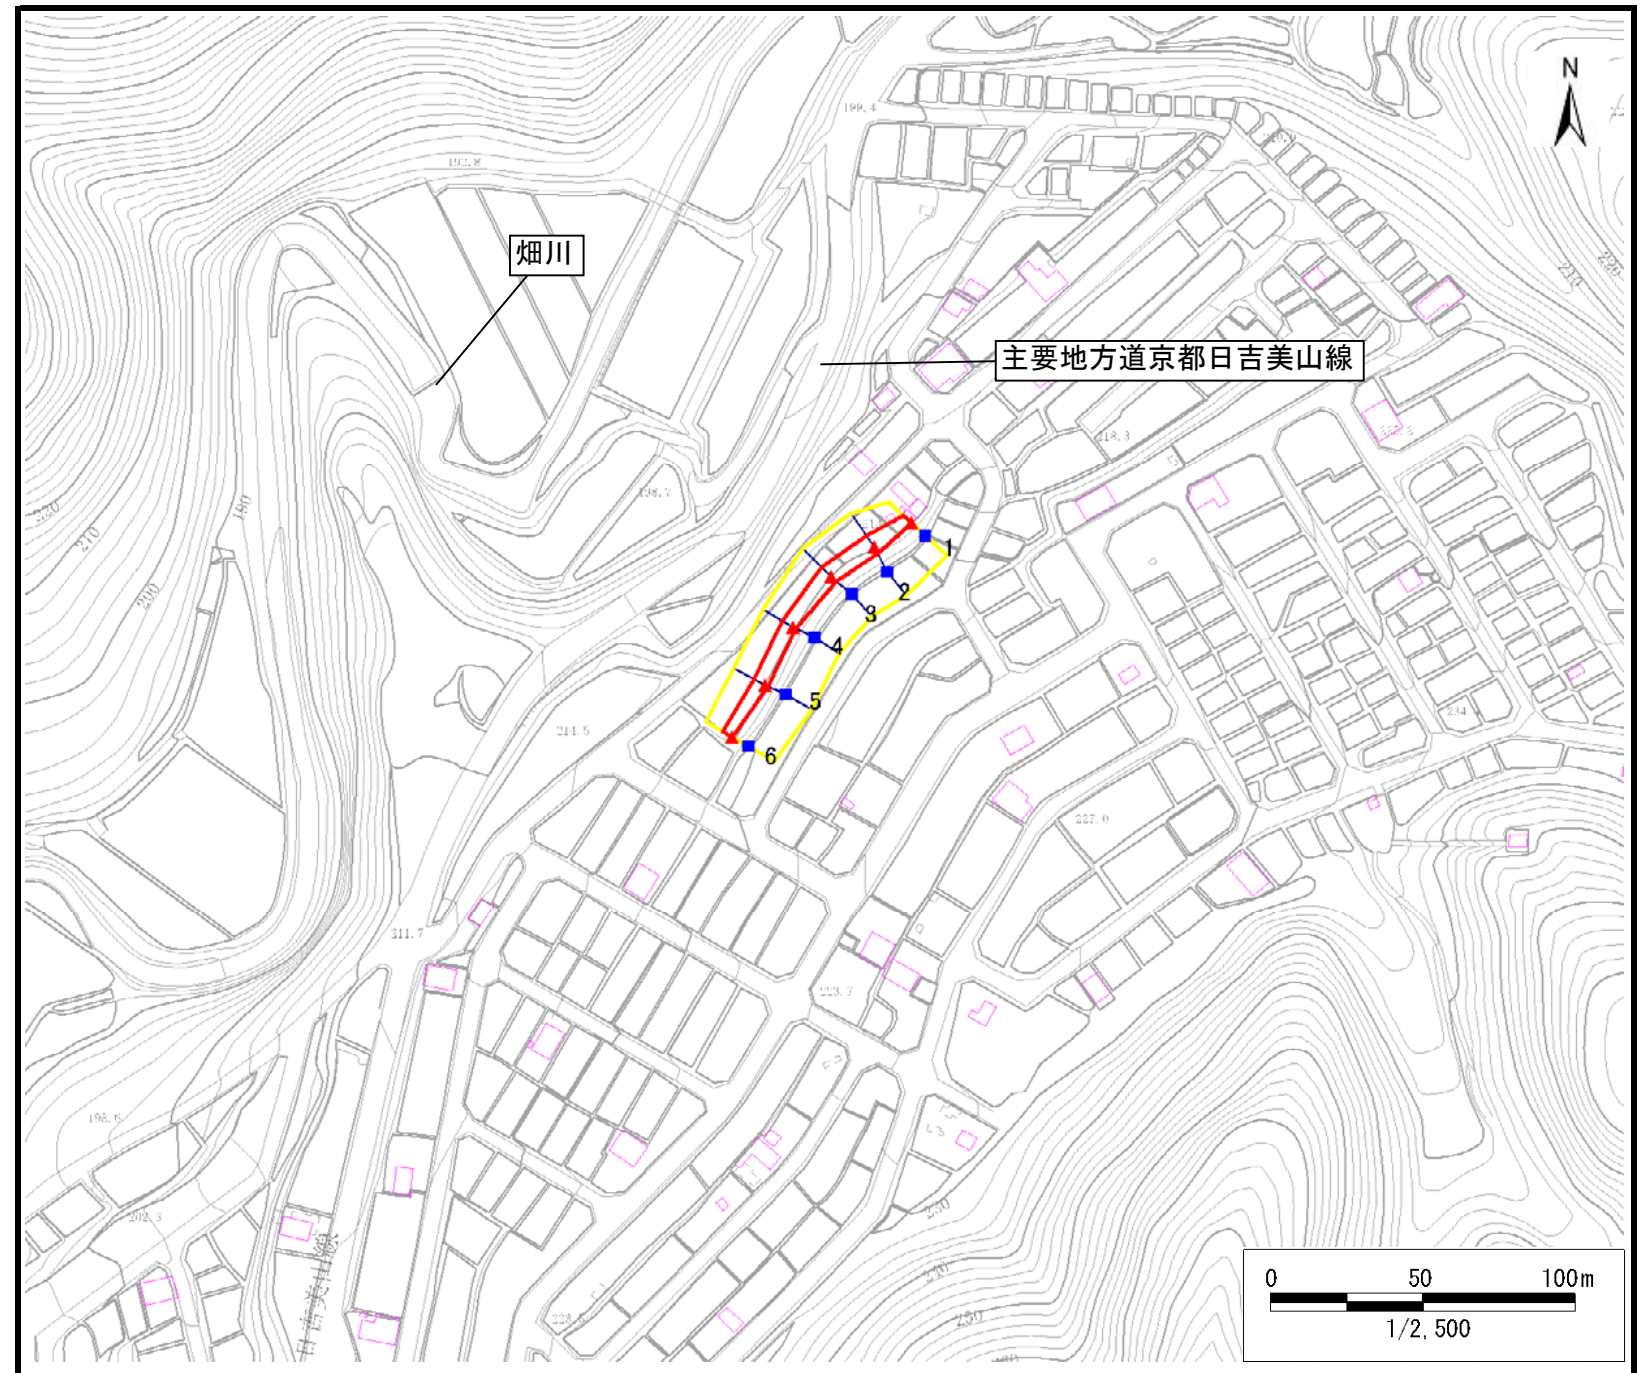
土砂災害警戒区域		
土砂災害特別警戒区域	土石等の(移動)高さが1m以下の場合、土石等の移動による力が100kN/m ² を超える区域	
	土石等の堆積の高さが3mを超える区域	
	それ以外の区域

移動による力の最大値(KN/m ²)	66.3
移動高の最大(m)	1.0
堆積による力の最大値(KN/m ²)	8.0
堆積高の最大(m)	1.8
