土砂災害警戒区域・土砂災害特別警戒区域 位置図

| 区域名 | 胡麻F |
| 所在地 | 京都府南丹市日吉町畑郷 |

土砂災害警戒区域・土砂災害特別警戒区域 区域図

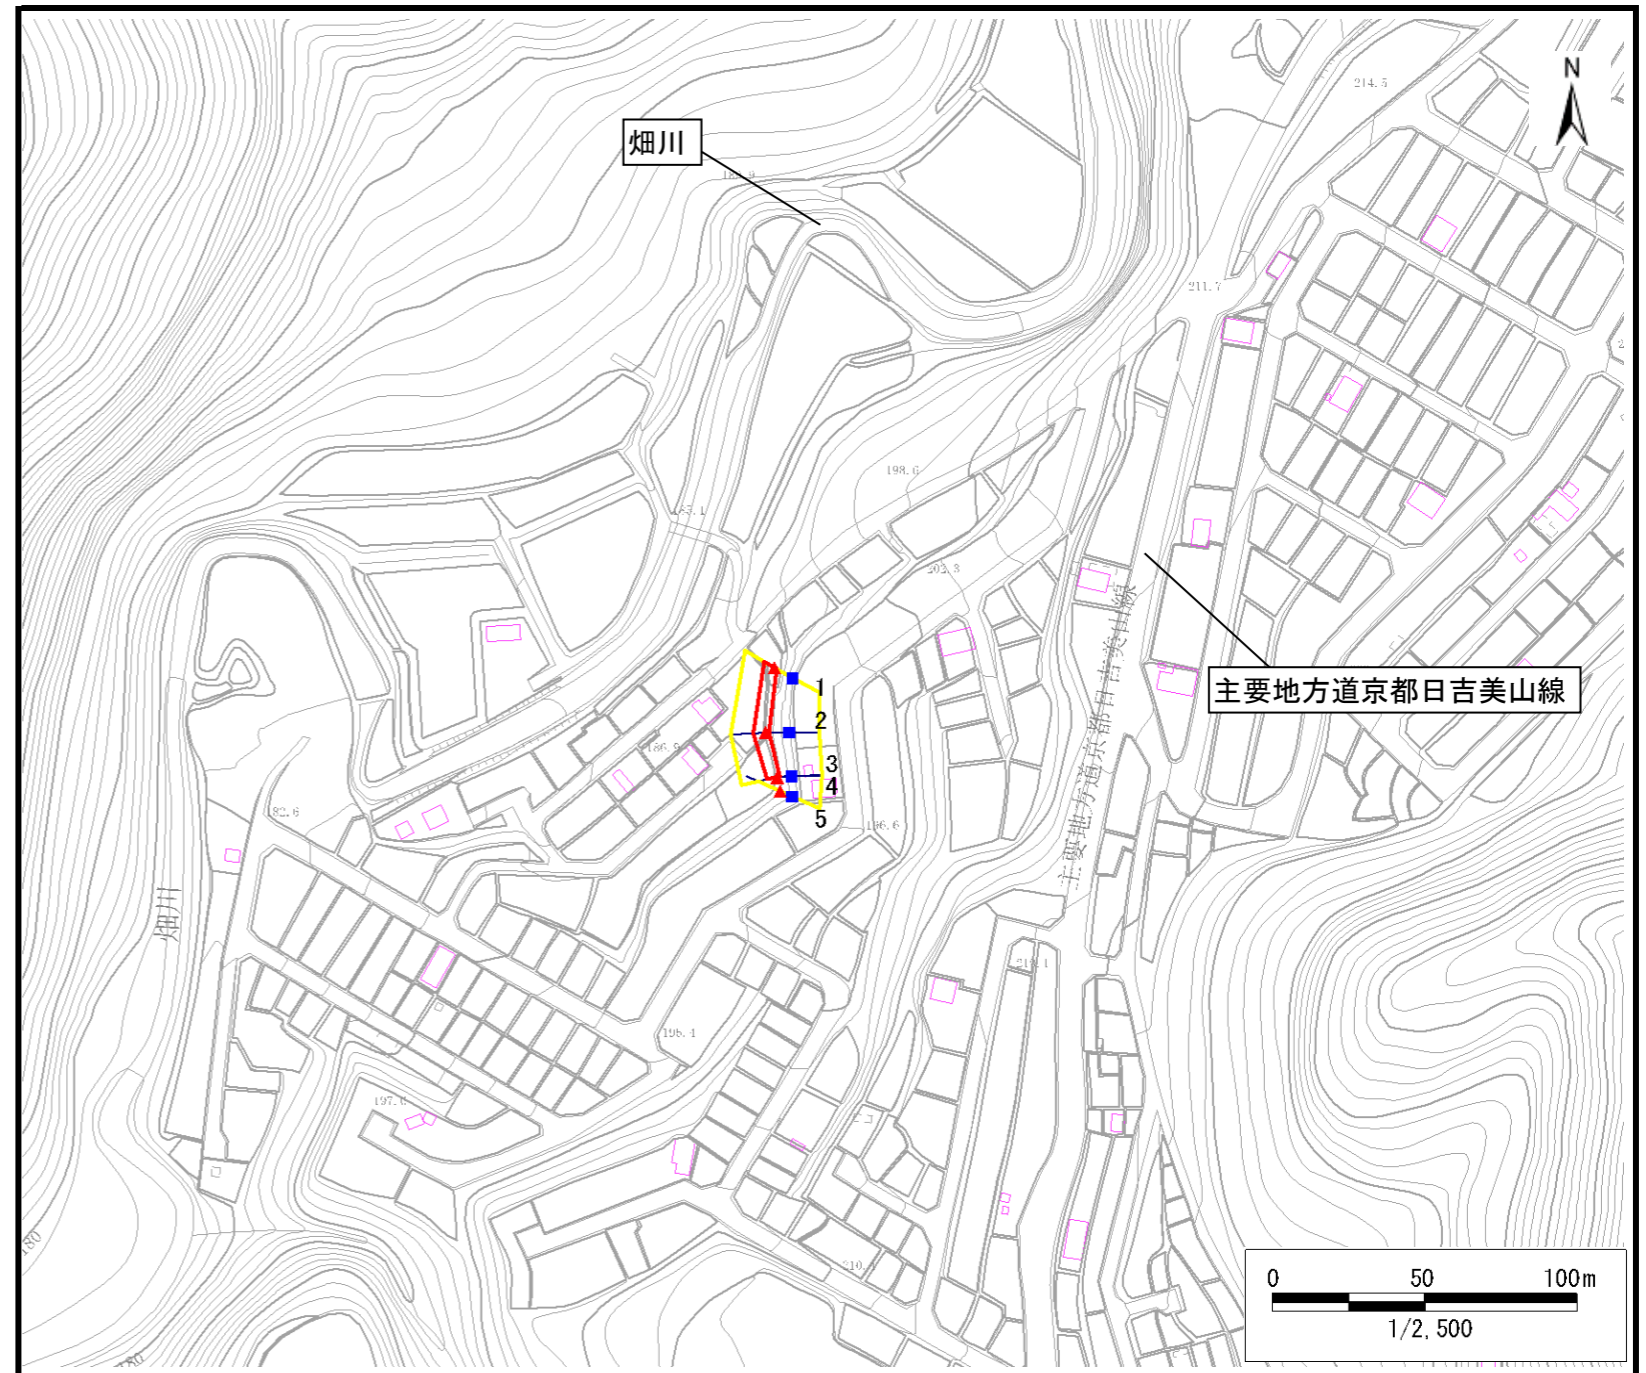
| 自然現象の種類 | 急傾斜地の崩壊 |
| 区域番号 | は1055-10 |

| 移動による力の最大値 (KN/m ²) | 59.2 |
| 移動高の最大 (m) | 1.0 |
| 堆積による力の最大値 (KN/m ²) | 9.5 |
| 堆積高の最大 (m) | 2.2 |
