土砂災害警戒区域・土砂災害特別警戒区域 位置図

自然現象の種類	急傾斜地の崩壊
区域番号	は1055-12
区域名	胡麻H
所在地	京都府南丹市日吉町畑郷

土砂災害警戒区域・土砂災害特別警戒区域 区域図

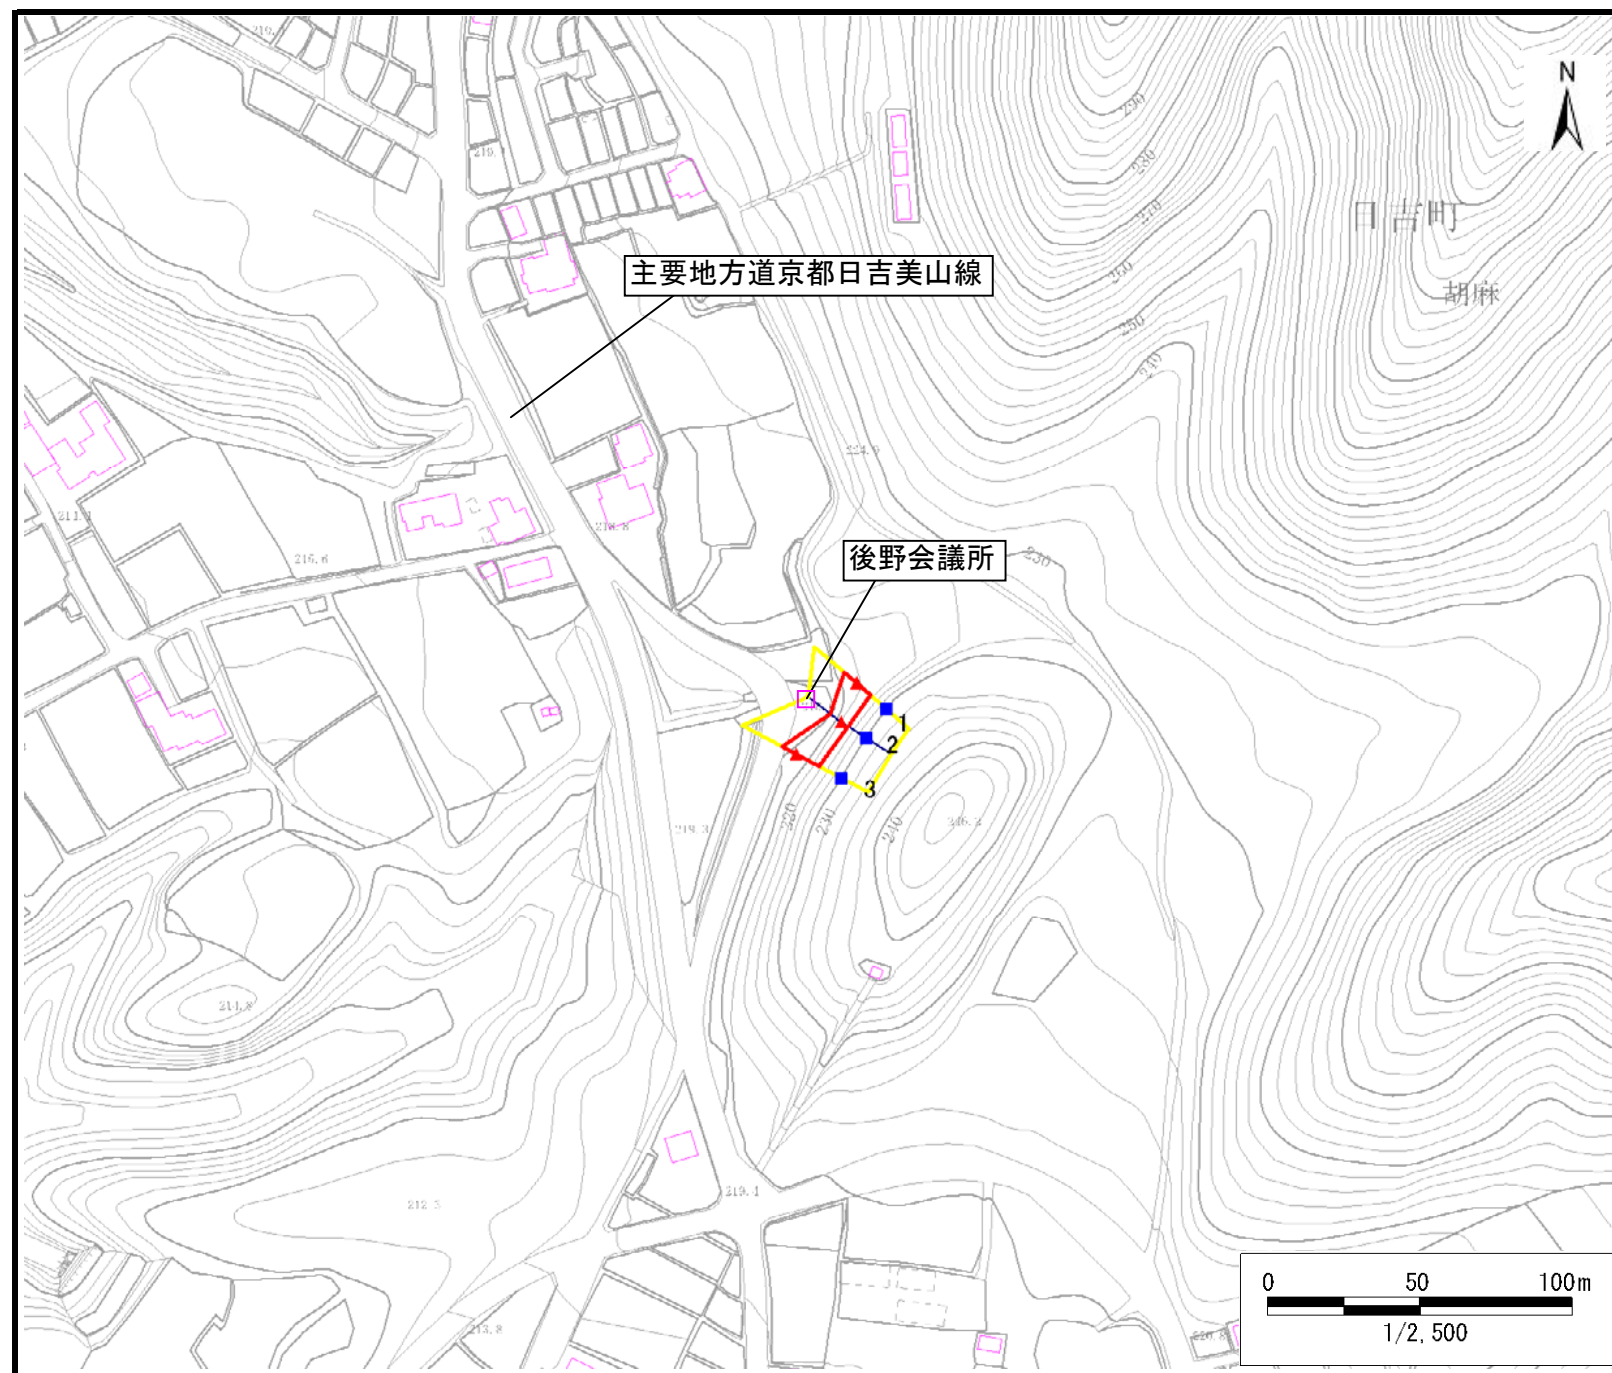
土砂災害警戒区域		
土砂災害特別警戒区域	土石等の(移動)高さが1m以下の場合、土石等の移動による力が100kN/m <sup>2</sup> を超える区域	
	土石等の堆積の高さが3mを超える区域	
	それ以外の区域

移動による力の最大値(KN/m <sup>2</sup> )	80.8
移動高の最大(m)	1.0
堆積による力の最大値(KN/m <sup>2</sup> )	8.6
堆積高の最大(m)	2.0
