土砂災害警戒区域・土砂災害特別警戒区域 位置図

自然現象の種類	急傾斜地の崩壊
区域番号	は1058-3
区域名	上胡麻B
所在地	京都府南丹市日吉町上胡麻

土砂災害警戒区域・土砂災害特別警戒区域 区域図

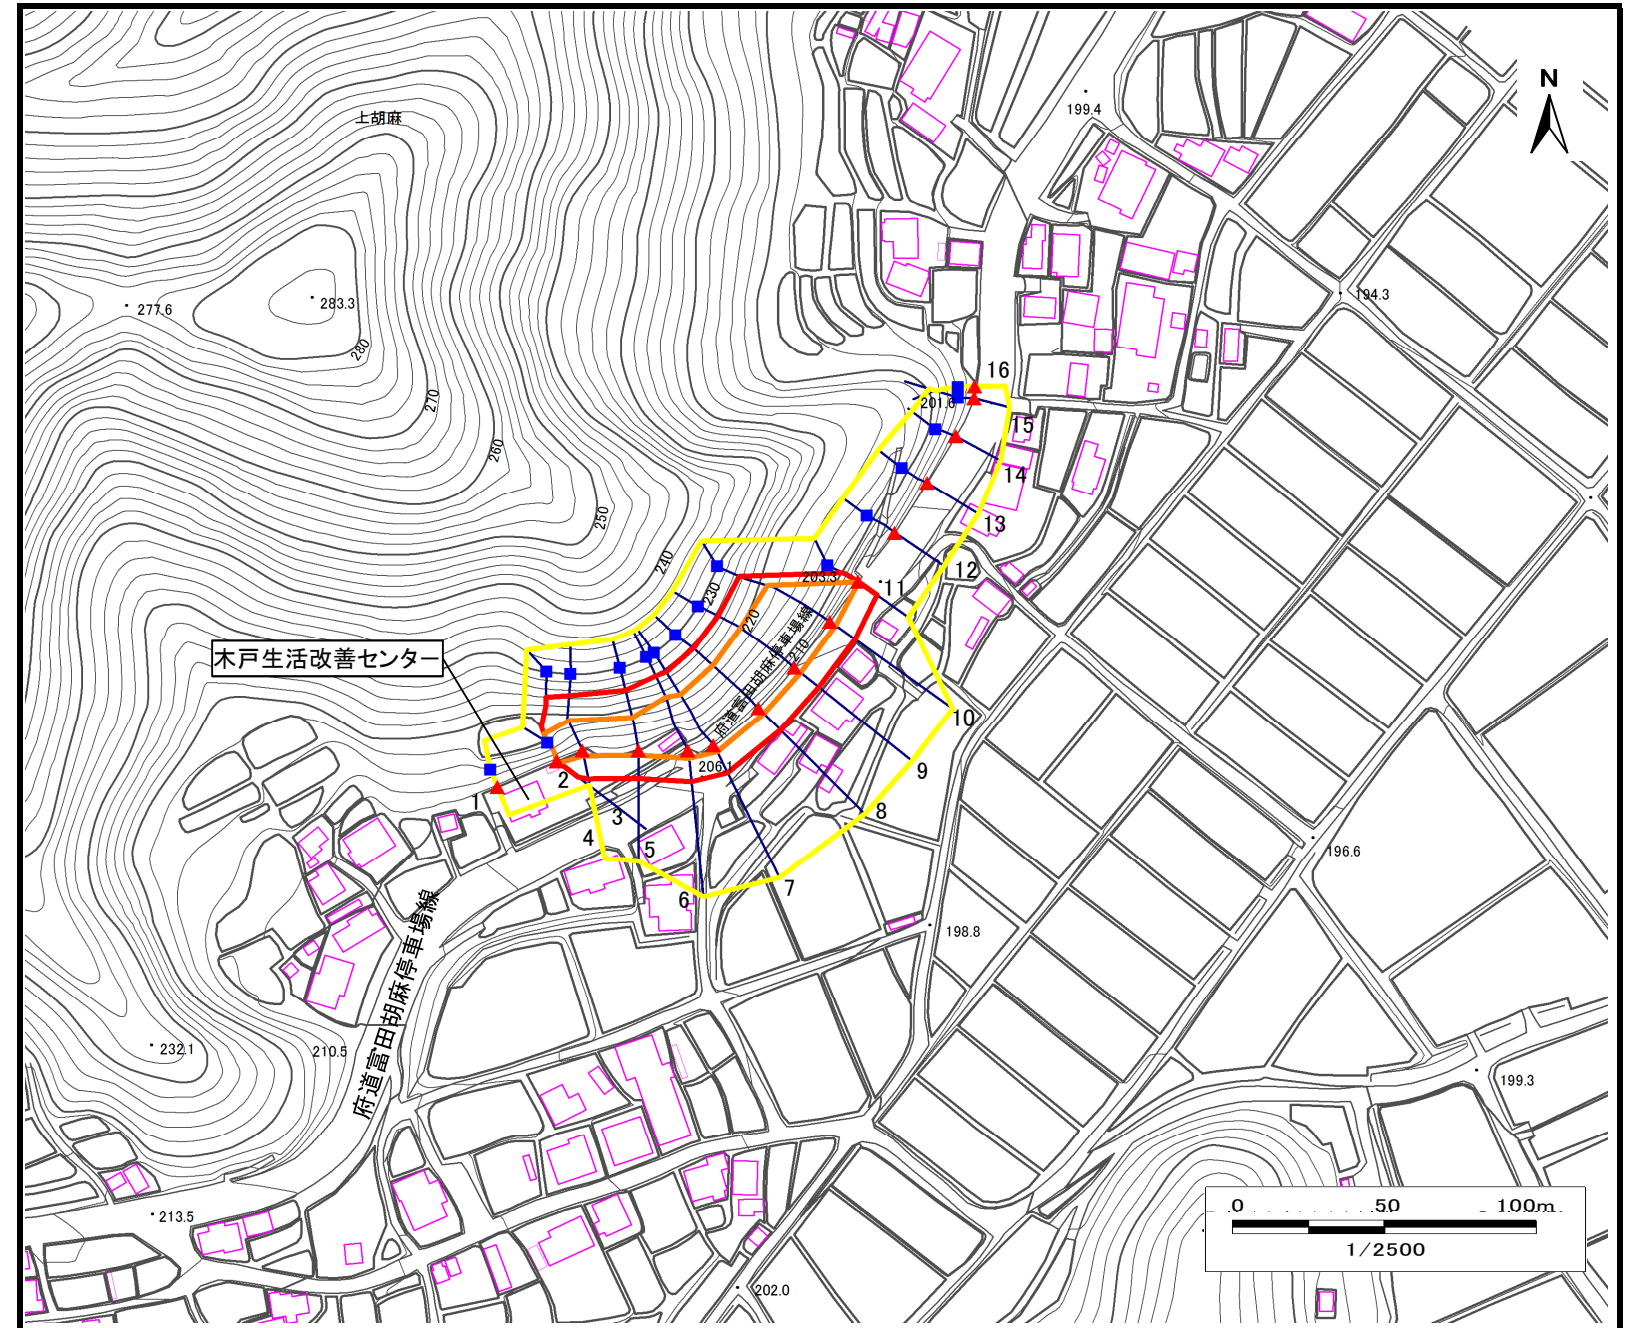
土砂災害警戒区域		
土砂災害特別警戒区域	土石等の(移動)高さが1m以下の場合、土石等の移動による力が100kN/m ² を超える区域	
	土石等の堆積の高さが3mを超える区域	
	それ以外の区域

移動による力の最大値(KN/m ²)	142.0
移動高の最大(m)	1.0
堆積による力の最大値(KN/m ²)	13.3
堆積高の最大(m)	2.6
