土砂災害警戒区域・土砂災害特別警戒区域 位置図

自然現象の種類	急傾斜地の崩壊
区域番号	ね1005
区域名	北広瀬A
所在地	京都府南丹市八木町北広瀬

土砂災害警戒区域・土砂災害特別警戒区域 区域図

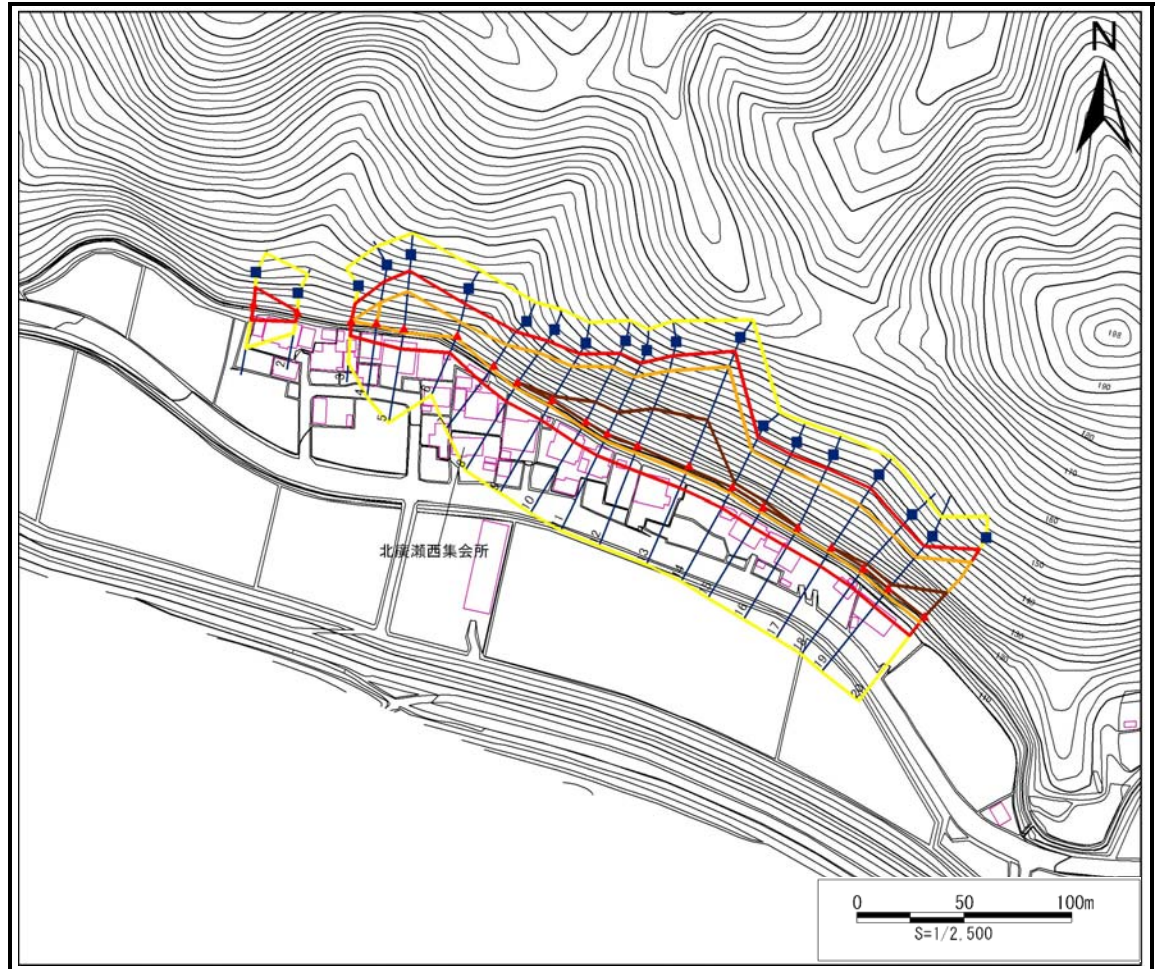
土砂災害警戒区域		
土砂災害 特別警戒区域	土石等の(移動)高さが1m以下の場合、土石等の移動による力が100kN/m ² を超える区域	
	土石等の堆積の高さが3mを超える区域	
	それ以外の区域

移動による力の最大値(KN/m ²)	157.4
移動高の最大(m)	1.0
堆積による力の最大値(KN/m ²)	18.0
堆積高の最大(m)	3.6
