土砂災害警戒区域・土砂災害特別警戒区域 位置図

自然現象の種類	急傾斜地の崩壊
区域番号	ね1022-2
区域名	室橋A
所在地	京都府南丹市八木町室橋

土砂災害警戒区域・土砂災害特別警戒区域 区域図

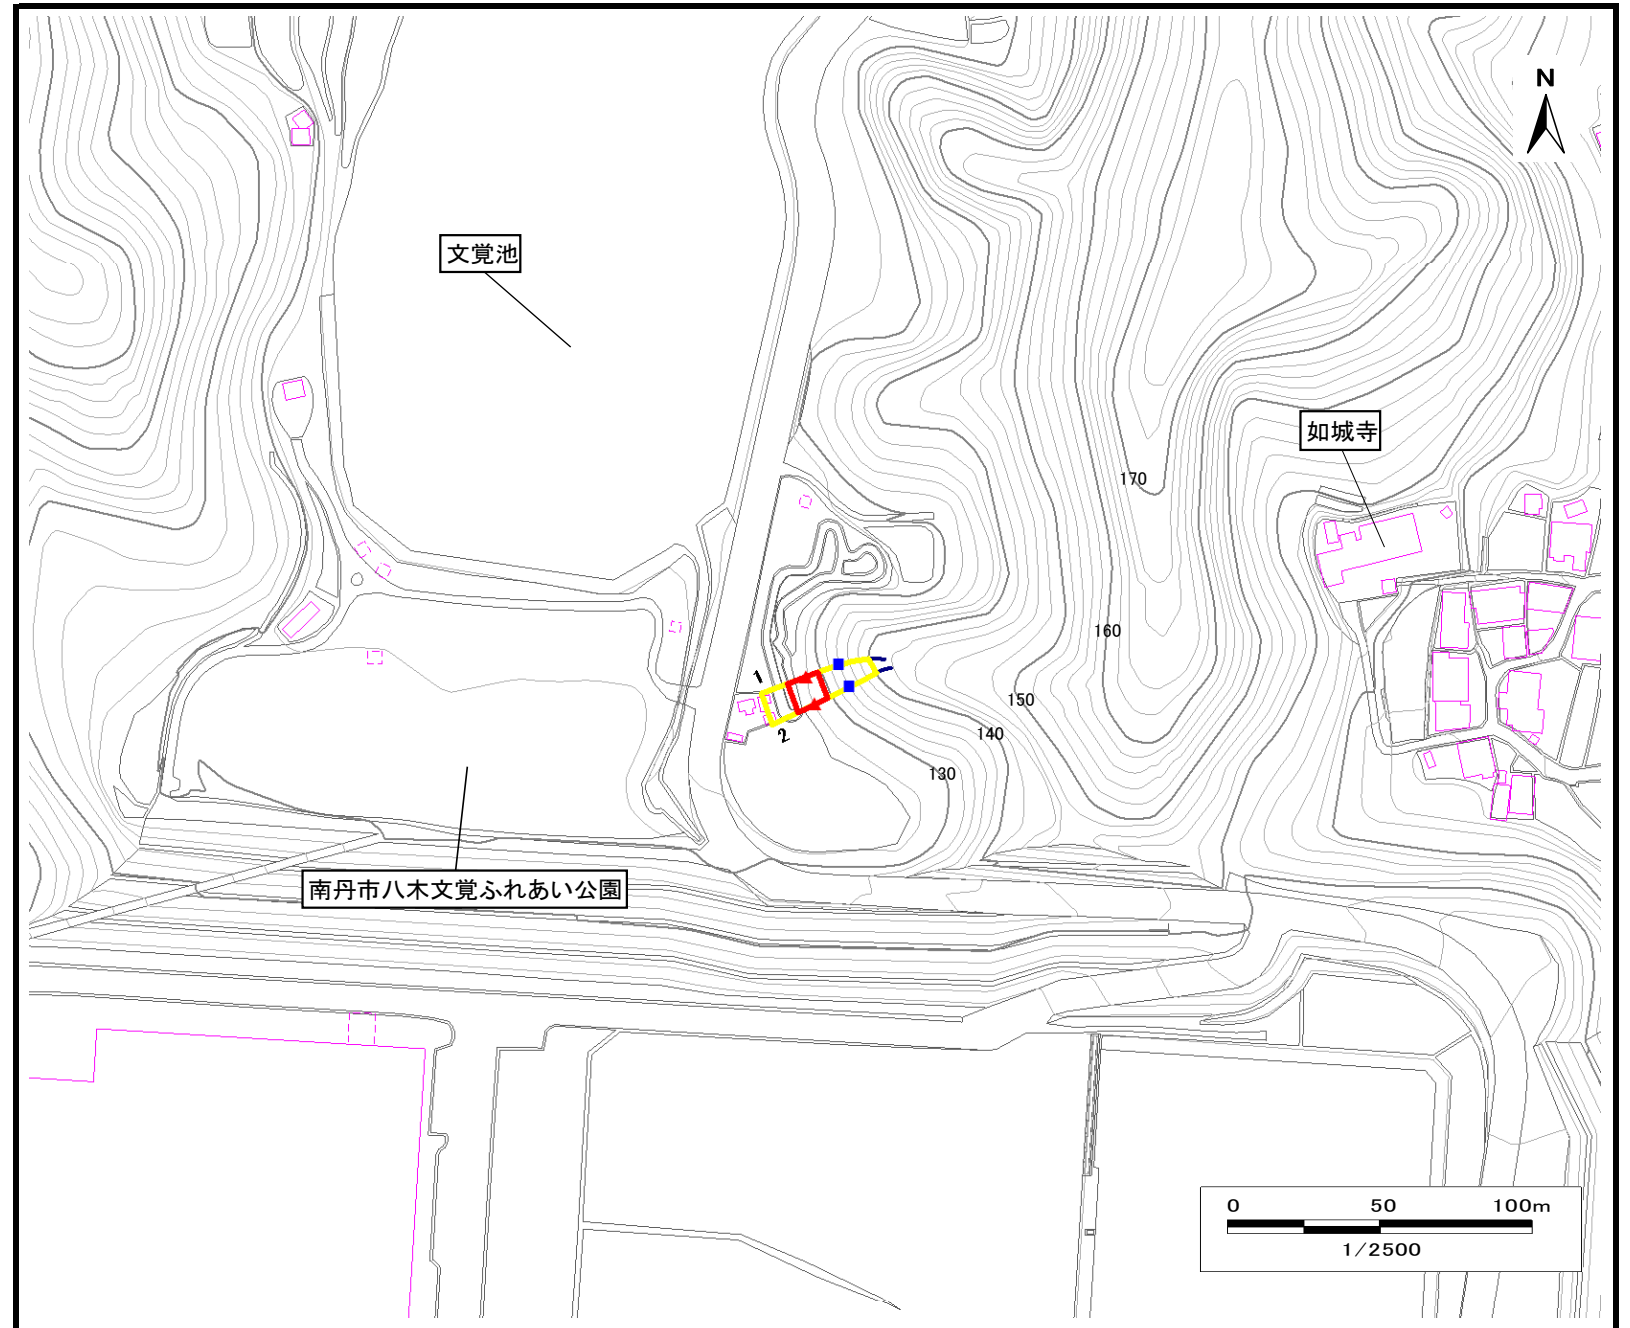
土砂災害警戒区域		<input type="checkbox"/>
土砂災害特別警戒区域	土石等の(移動)高さが1m以下の場合、土石等の移動による力が100kN/m ² を超える区域	<input type="checkbox"/>
	土石等の堆積の高さが3mを超える区域	<input type="checkbox"/>
	それ以外の区域	<input type="checkbox"/>

移動による力の最大値(KN/m ²)	81.5
移動高の最大(m)	1.0
堆積による力の最大値(KN/m ²)	8.4
堆積高の最大(m)	1.7
