自然現象の種類	急傾斜地の崩壊
区域番号	ね2022
区域名	諸畑A
所在地	京都府南丹市八木町諸畑

土砂災害警戒区域・土砂災害特別警戒区域 区域図

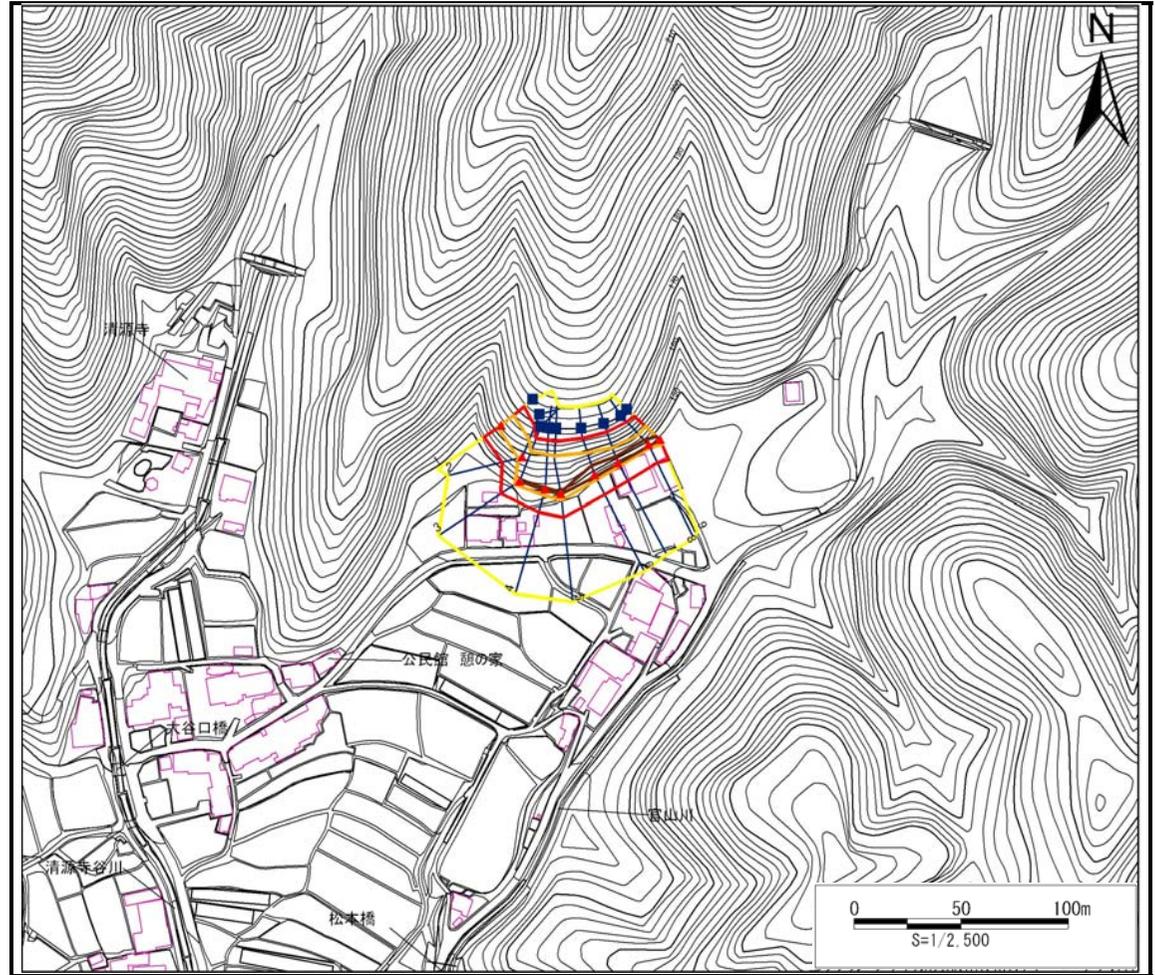
土砂災害警戒区域		
土砂災害特別警戒区域	土石等の(移動)高さが1m以下の場合、土石等の移動による力が100kN/m <sup>2</sup> を超える区域	
	土石等の堆積の高さが3mを超える区域	
	それ以外の区域

移動による力の最大値(KN/m <sup>2</sup> )	148.0
移動高の最大(m)	1.0
堆積による力の最大値(KN/m <sup>2</sup> )	18.0
堆積高の最大(m)	3.6
