土砂災害警戒区域・土砂災害特別警戒区域 区域図

自然現象の種類	急傾斜地の崩壊
区域番号	そ2019-1
区域名	小防院A
所在地	京都府木津川市加茂町兔並 地区

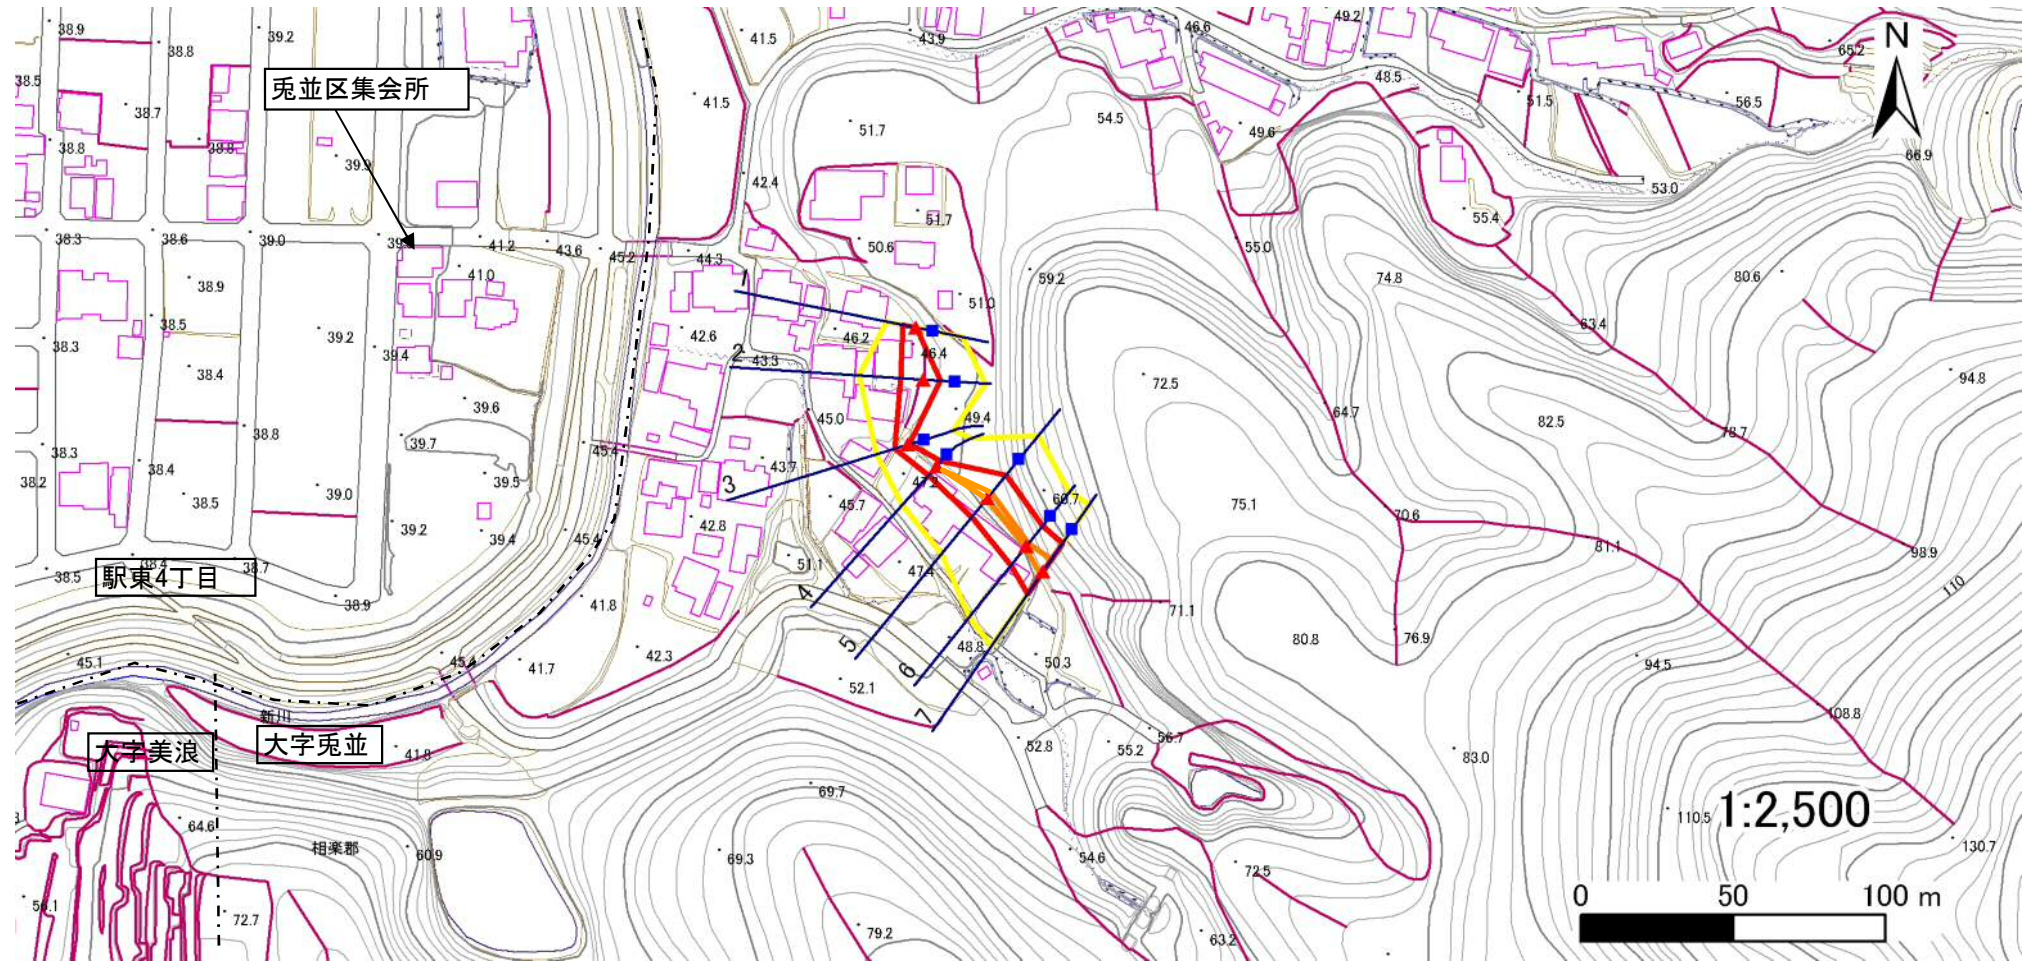
土砂災害警戒区域		
土砂災害特別警戒区域	土石等の(移動)高さが1m以下の場合、土石等の移動による力が100kN/m ² を超える区域	
	土石等の堆積の高さが3mを超える区域	
	それ以外の区域

移動による力の最大値(kN/m ²)	120.0
移動高の最大(m)	1.0
堆積による力の最大値(kN/m ²)	14.3
堆積高の最大(m)	2.8
