土砂災害警戒区域・土砂災害特別警戒区域 区域図

| 区域番号 | そ1011-1 |
| 区域名 | 井平尾A |
| 所在地 | 京都府木津川市加茂町井平尾 地区 |

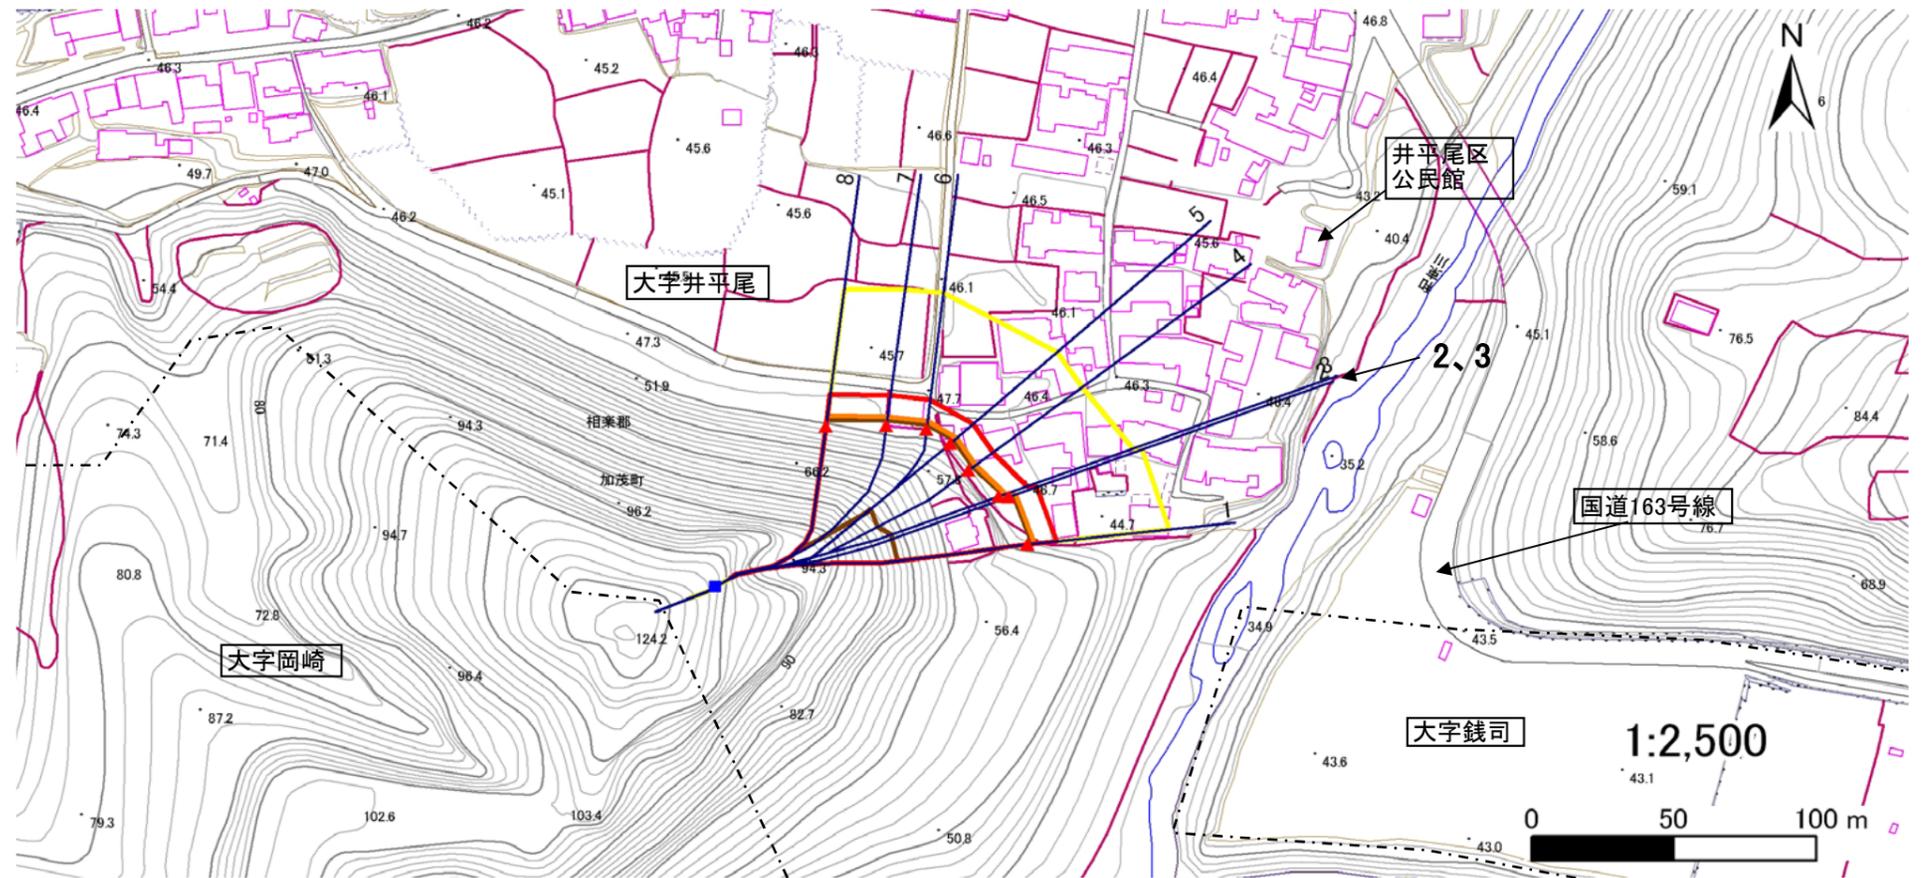
| 土砂災害警戒区域 | | |
| 土砂災害特別警戒区域 | 土石等の(移動)高さが1m以下の場合、土石等の移動による力が100kN/m <sup>2</sup> を超える区域 | |
| | 土石等の堆積の高さが3mを超える区域 | |
| | それ以外の区域 | |

| 移動による力の最大値(kN/m <sup>2</sup> ) | 163.2 |
| 移動高の最大(m) | 1.0 |
| 堆積による力の最大値(kN/m <sup>2</sup> ) | 20.6 |
| 堆積高の最大(m) | 4.1 |
