土砂災害警戒区域・土砂災害特別警戒区域 位置図

自然現象の種類	急傾斜地の崩壊
区域番号	そ3006
区域名	南加茂台1丁目A
所在地	京都府木津川市南加茂台地区

土砂災害警戒区域・土砂災害特別警戒区域 区域図

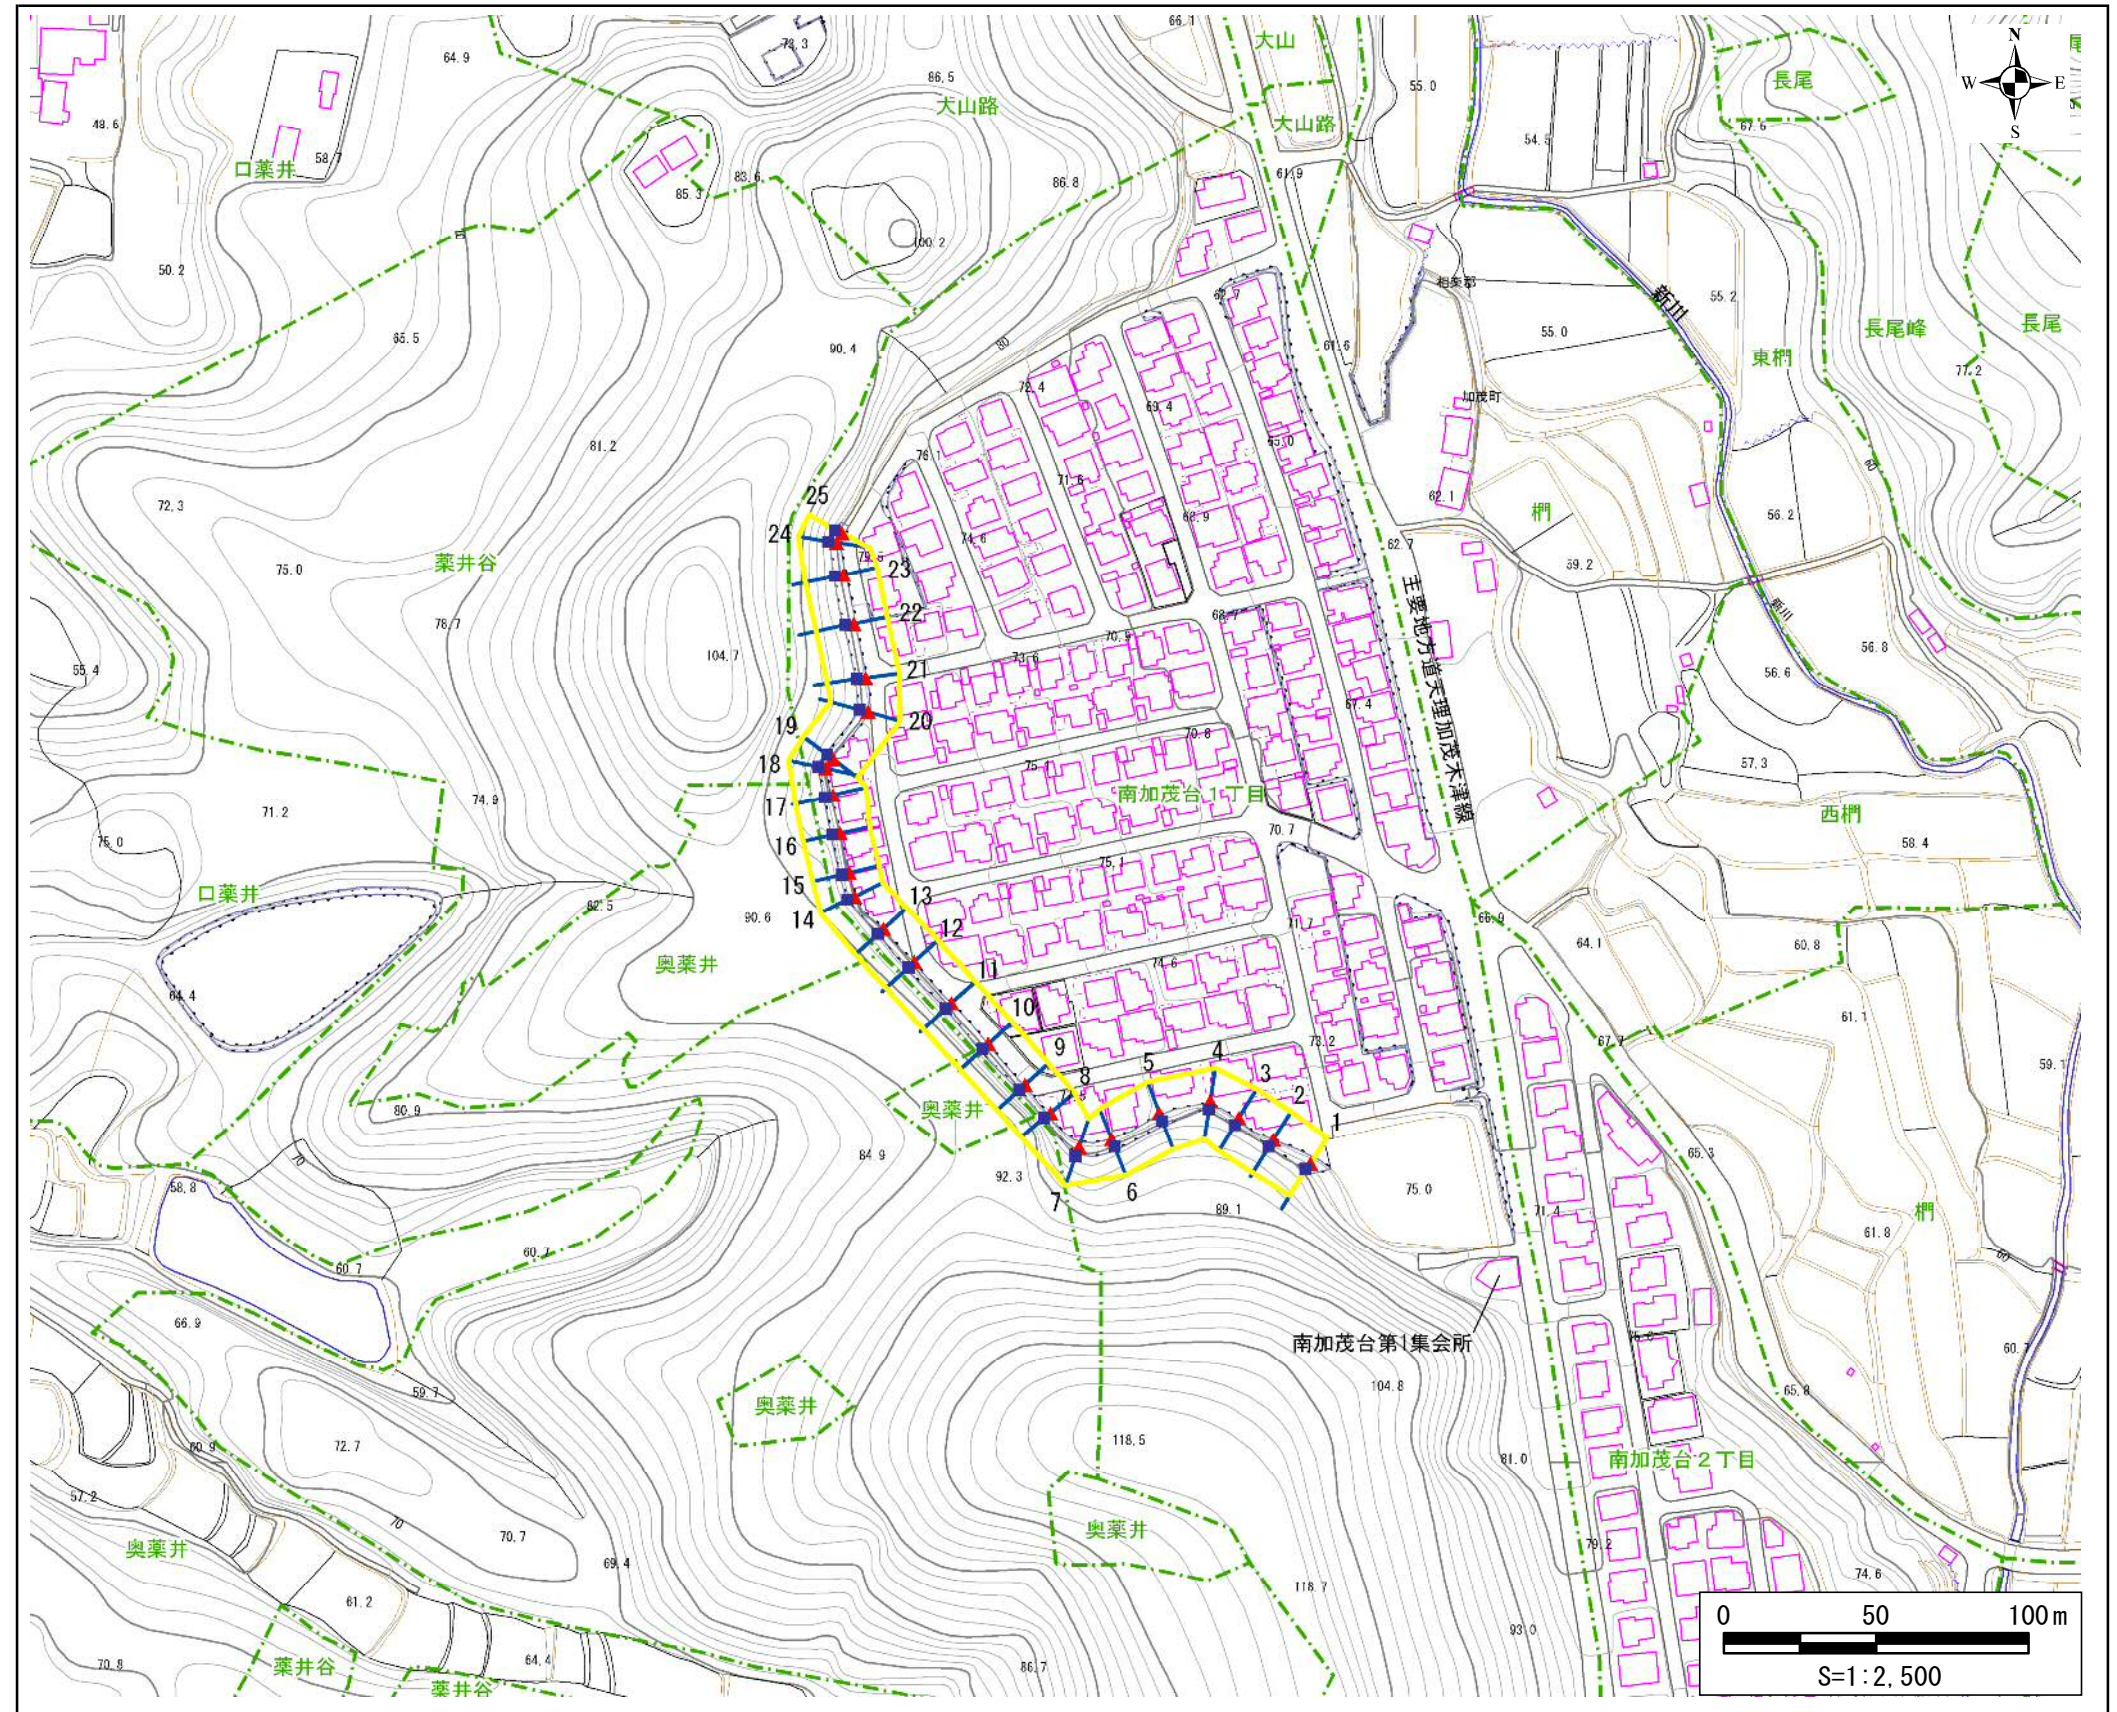
土砂災害警戒区域	
土砂災害特別警戒区域	
それ以外の区域

移動による力の最大値 (kN/m ²)	0.0
移動高の最大 (m)	1.0
堆積による力の最大値 (kN/m ²)	0.0
堆積高の最大 (m)	0.0
