土砂災害警戒区域・土砂災害特別警戒区域 位置図

自然現象の種類	急傾斜地の崩壊
区域番号	そ3007
区域名	南加茂台12丁目A
所在地	京都府木津川市南加茂台地区

土砂災害警戒区域・土砂災害特別警戒区域 区域図

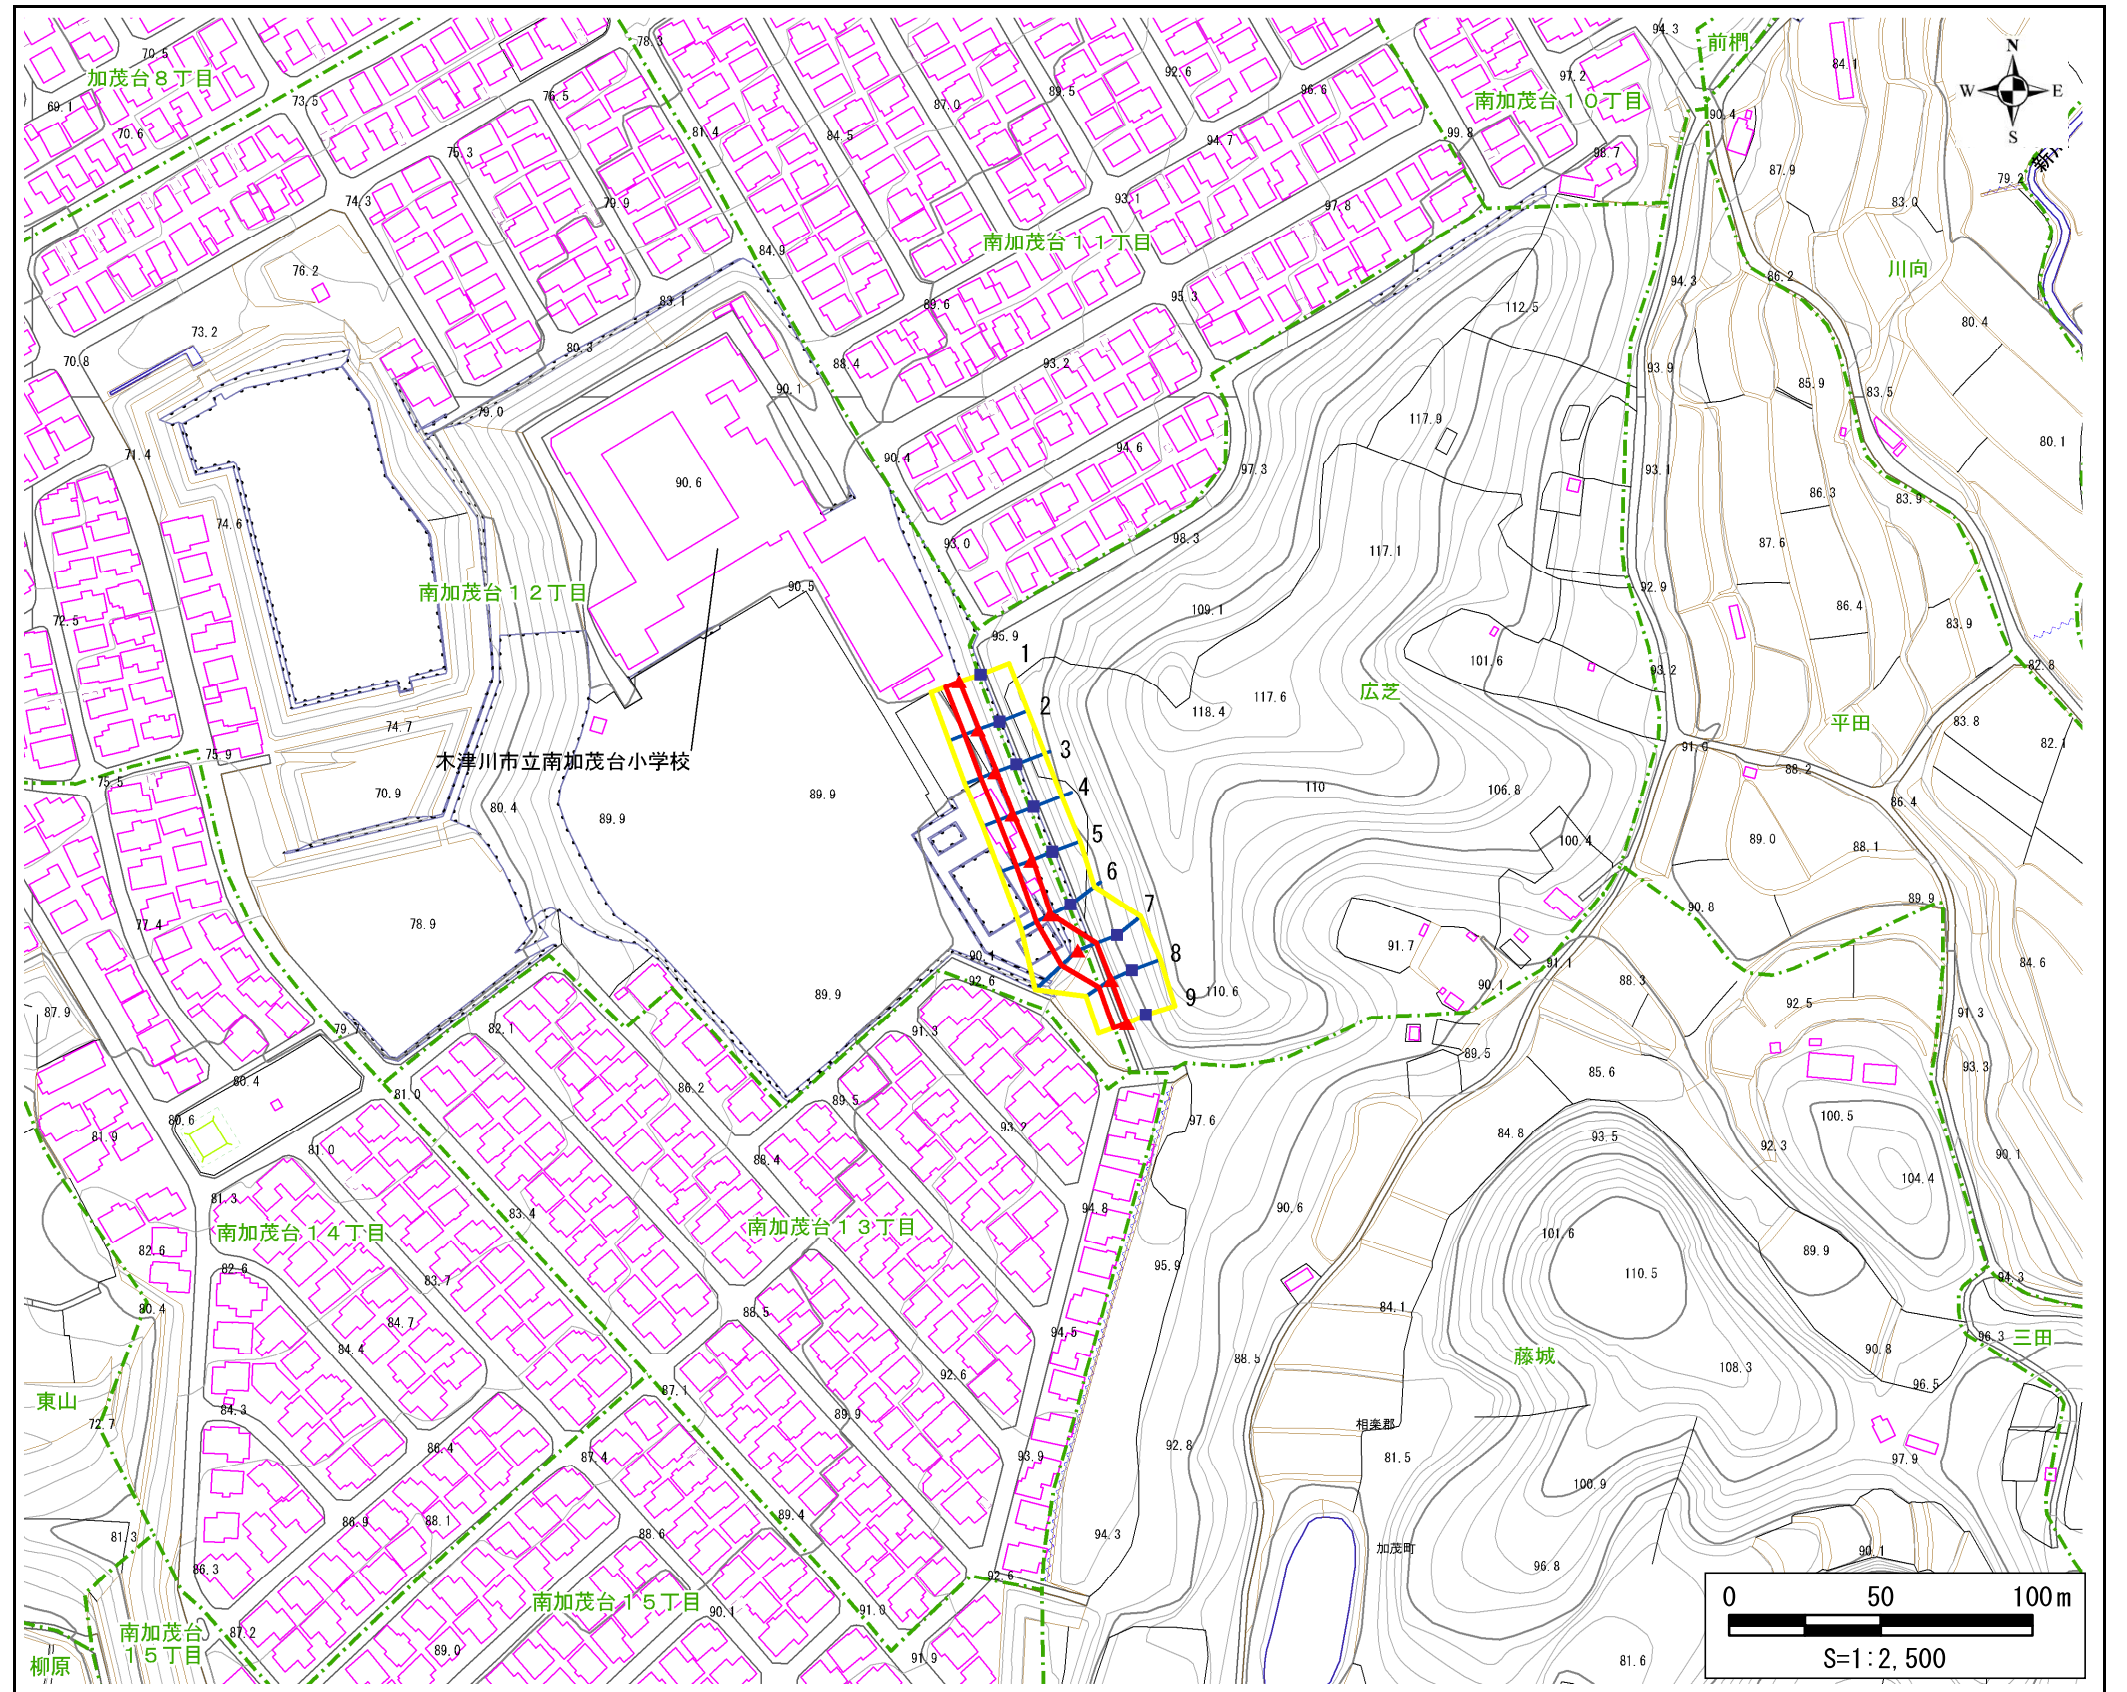
土砂災害警戒区域		
土砂災害特別警戒区域	土石等の（移動）高さが1m以下の場合 土石等の移動による力が100kN/m <sup>2</sup> を超える区域	
	土石等の堆積の高さが3mを超える区域	
	それ以外の区域

移動による力の最大値 (kN/m <sup>2</sup> )	93.3
移動高の最大 (m)	1.0
堆積による力の最大値 (kN/m <sup>2</sup> )	8.8
堆積高の最大 (m)	1.7
