土砂災害警戒区域・土砂災害特別警戒区域 位置図

自然現象の種類	急傾斜地の崩壊
区域番号	そ3009-1
区域名	南加茂台2丁目A
所在地	木津川市南加茂台地区

土砂災害警戒区域・土砂災害特別警戒区域 区域図

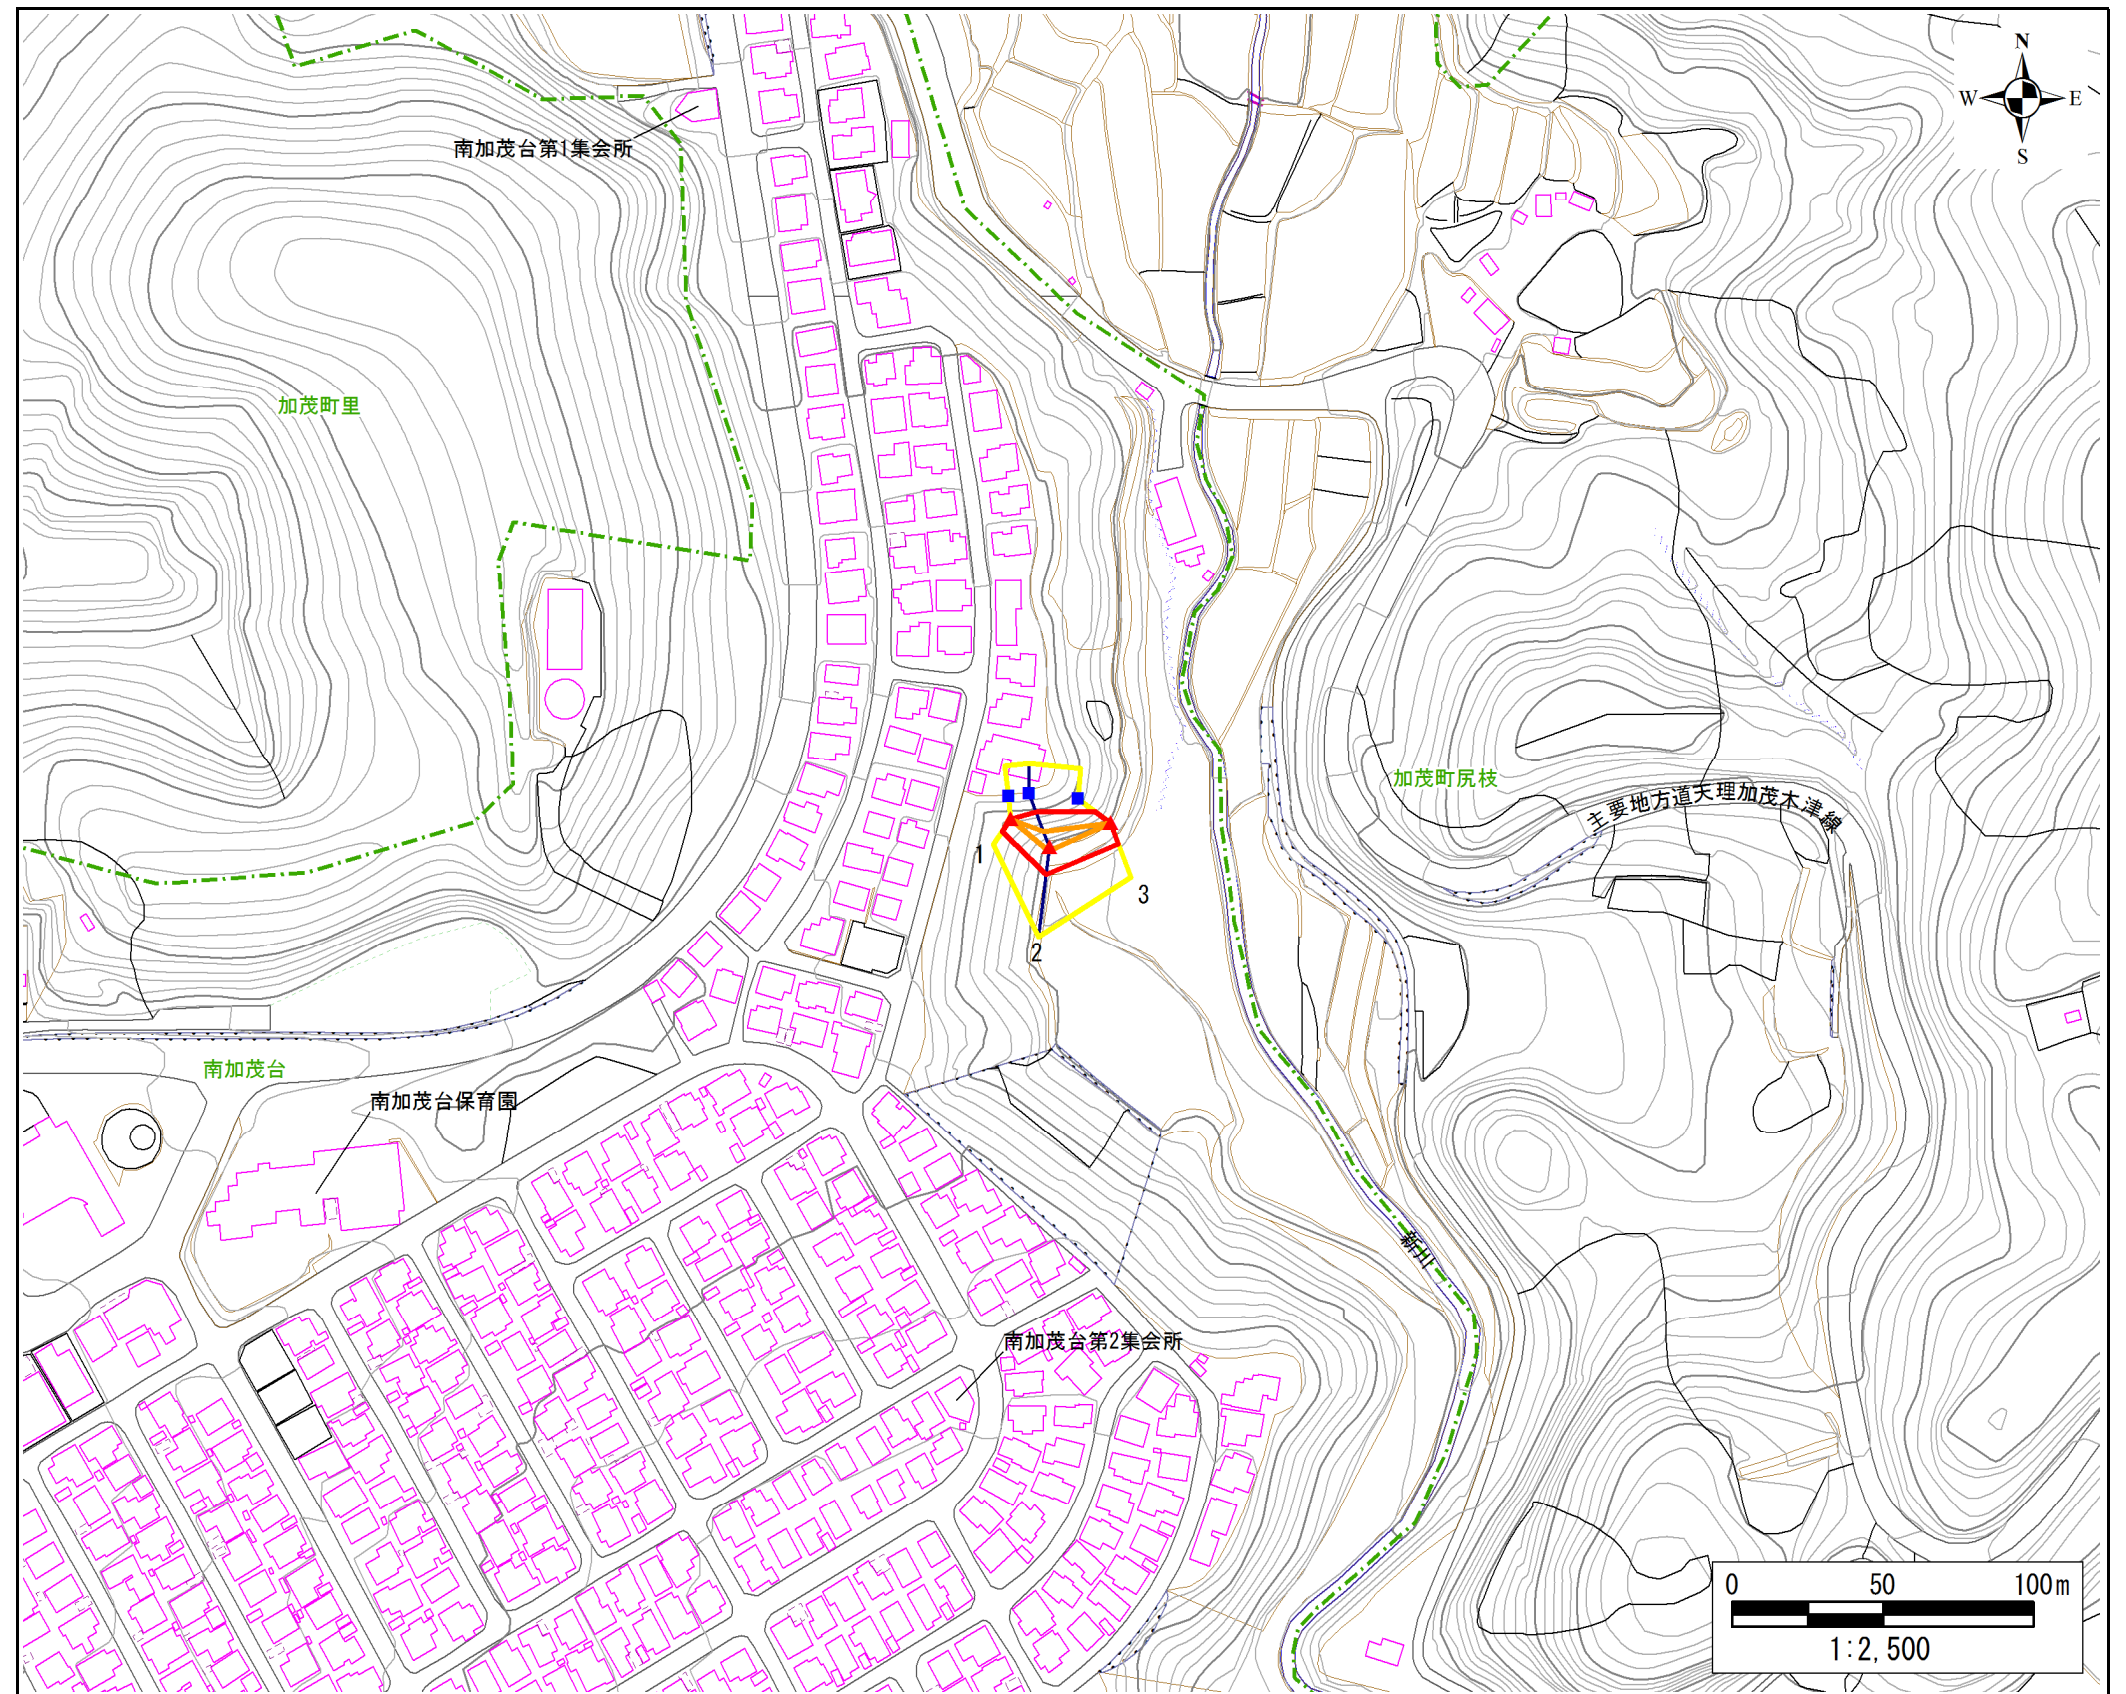
移動による力の最大値 (kN/m ²)	120.2
移動高の最大(m)	1.0
堆積による力の最大値 (kN/m ²)	11.2
堆積高の最大(m)	2.2
