土砂災害警戒区域・土砂災害特別警戒区域 位置図

自然現象の種類	急傾斜地の崩壊
区域番号	た2006-1
区域名	北笠置ⅡA
所在地	京都府相楽郡笠置町北笠置地区

土砂災害警戒区域・土砂災害特別警戒区域 区域図

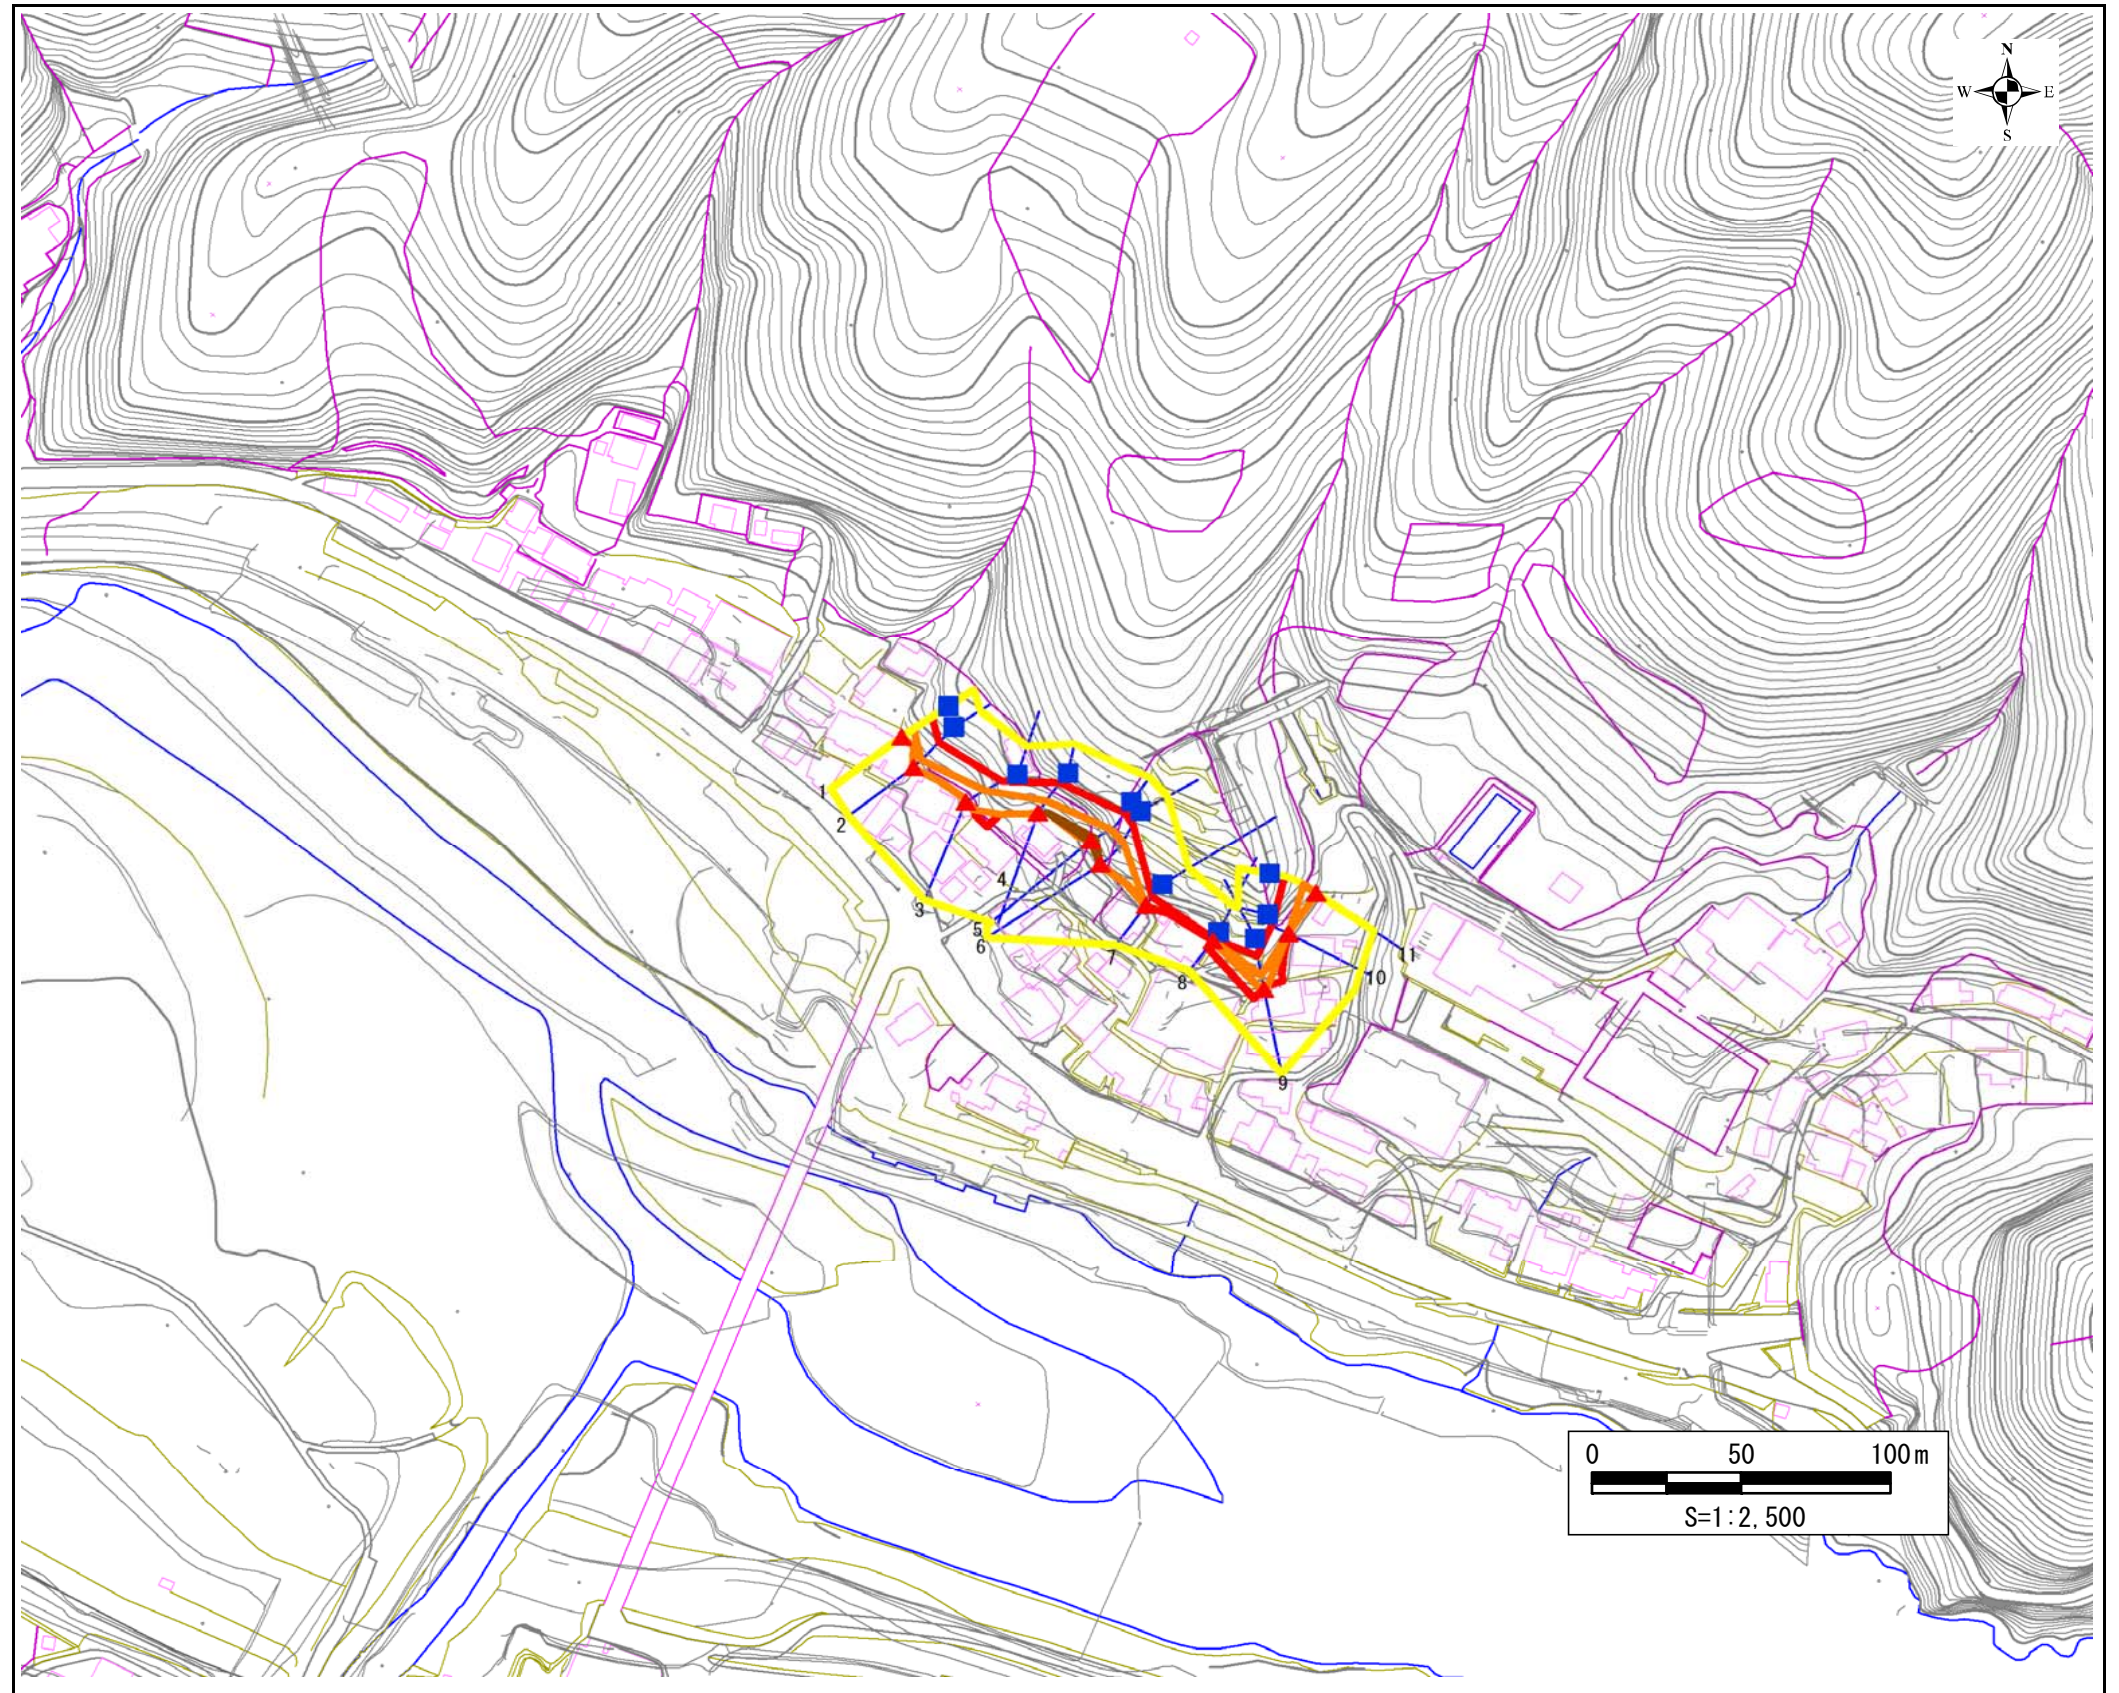
土砂災害警戒区域		
土砂災害特別警戒区域	土石等の(移動)高さが1m以下の場合 土石等の移動による力が100kN/m ² を超える区域	
	土石等の堆積の高さが3mを超える区域	
	それ以外の区域

移動による力の最大値 (kN/m ²)	138.5
移動高の最大(m)	1.0
堆積による力の最大値 (kN/m ²)	17.1
堆積高の最大(m)	3.3
