自然現象の種類	急傾斜地の崩壊
区域番号	た2006-2
区域名	北笠置ⅡB
所在地	京都府相楽郡笠置町北笠置地区

土砂災害警戒区域・土砂災害特別警戒区域 区域図

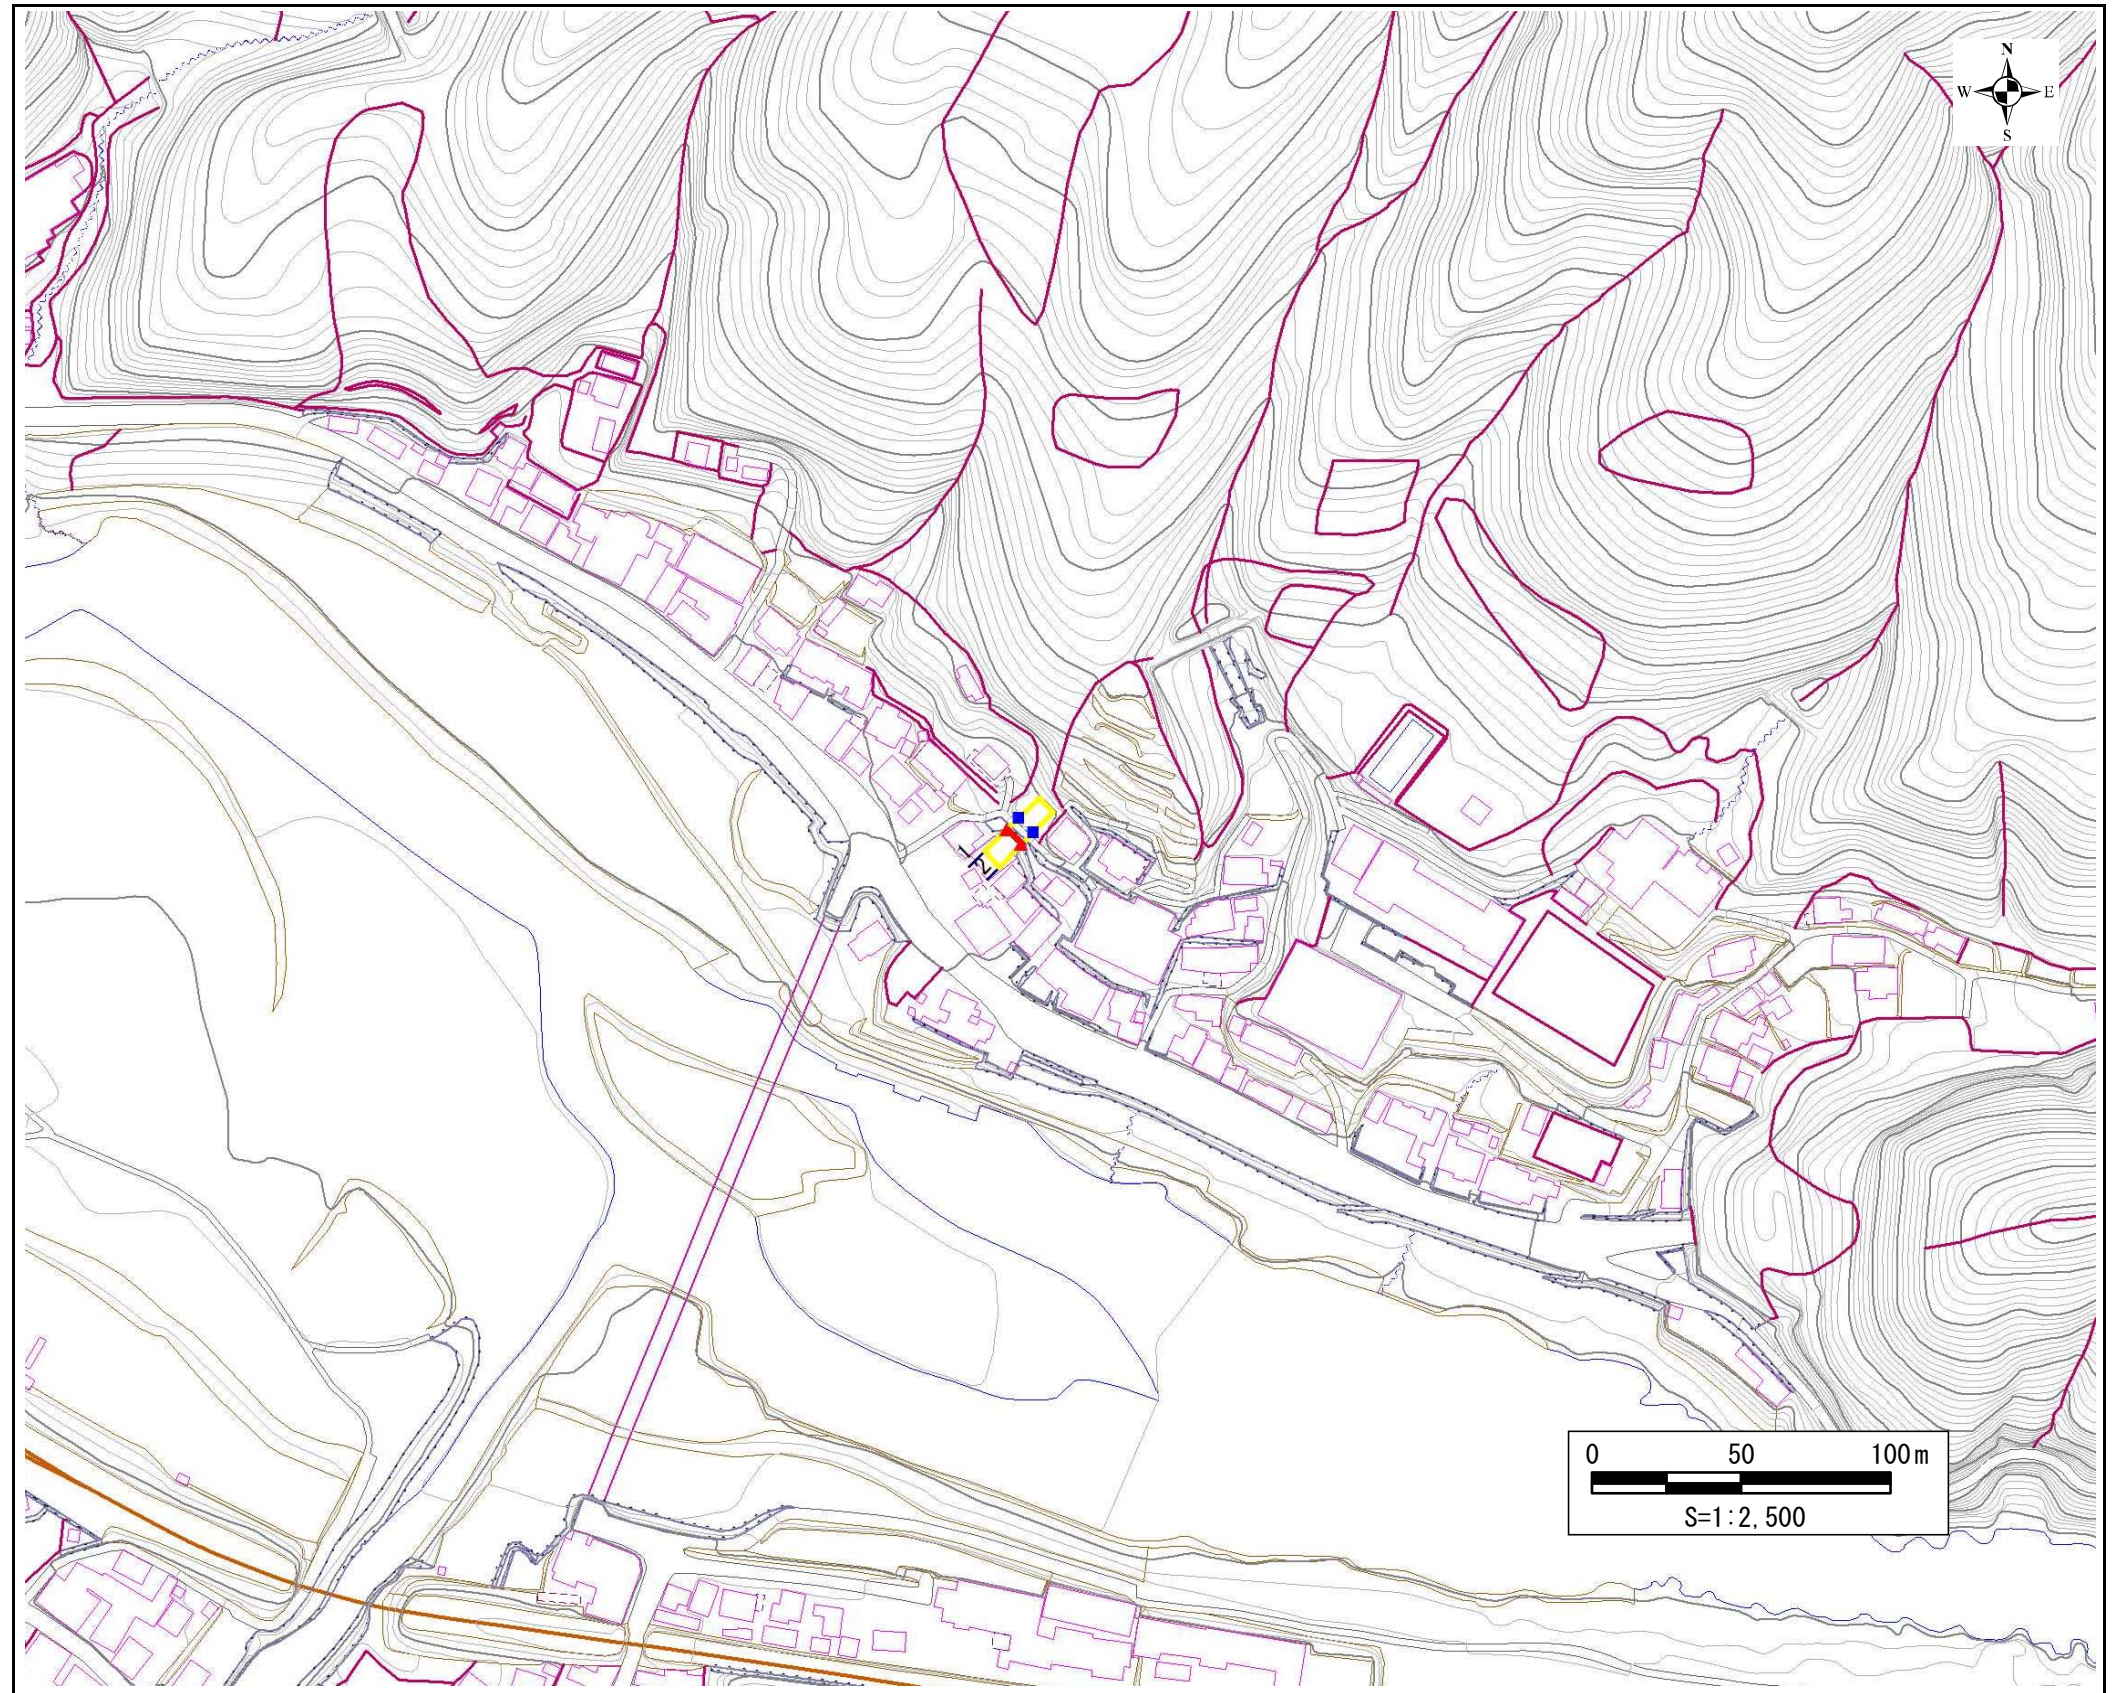
土砂災害警戒区域		
土砂災害特別警戒区域	土石等の(移動)高さが1m以下の場合 土石等の移動による力が100kN/m ² を超える区域	
	土石等の堆積の高さが3mを超える区域	
	それ以外の区域

移動による力の最大値 (kN/m ²)	60.1
移動高の最大(m)	1.0
堆積による力の最大値 (kN/m ²)	10.3
堆積高の最大(m)	2.0
