土砂災害警戒区域・土砂災害特別警戒区域 位置図

自然現象の種類	急傾斜地の崩壊
区域番号	た2008-1
区域名	湯谷A
所在地	京都府相楽郡笠置町北笠置地区

土砂災害警戒区域・土砂災害特別警戒区域 区域図

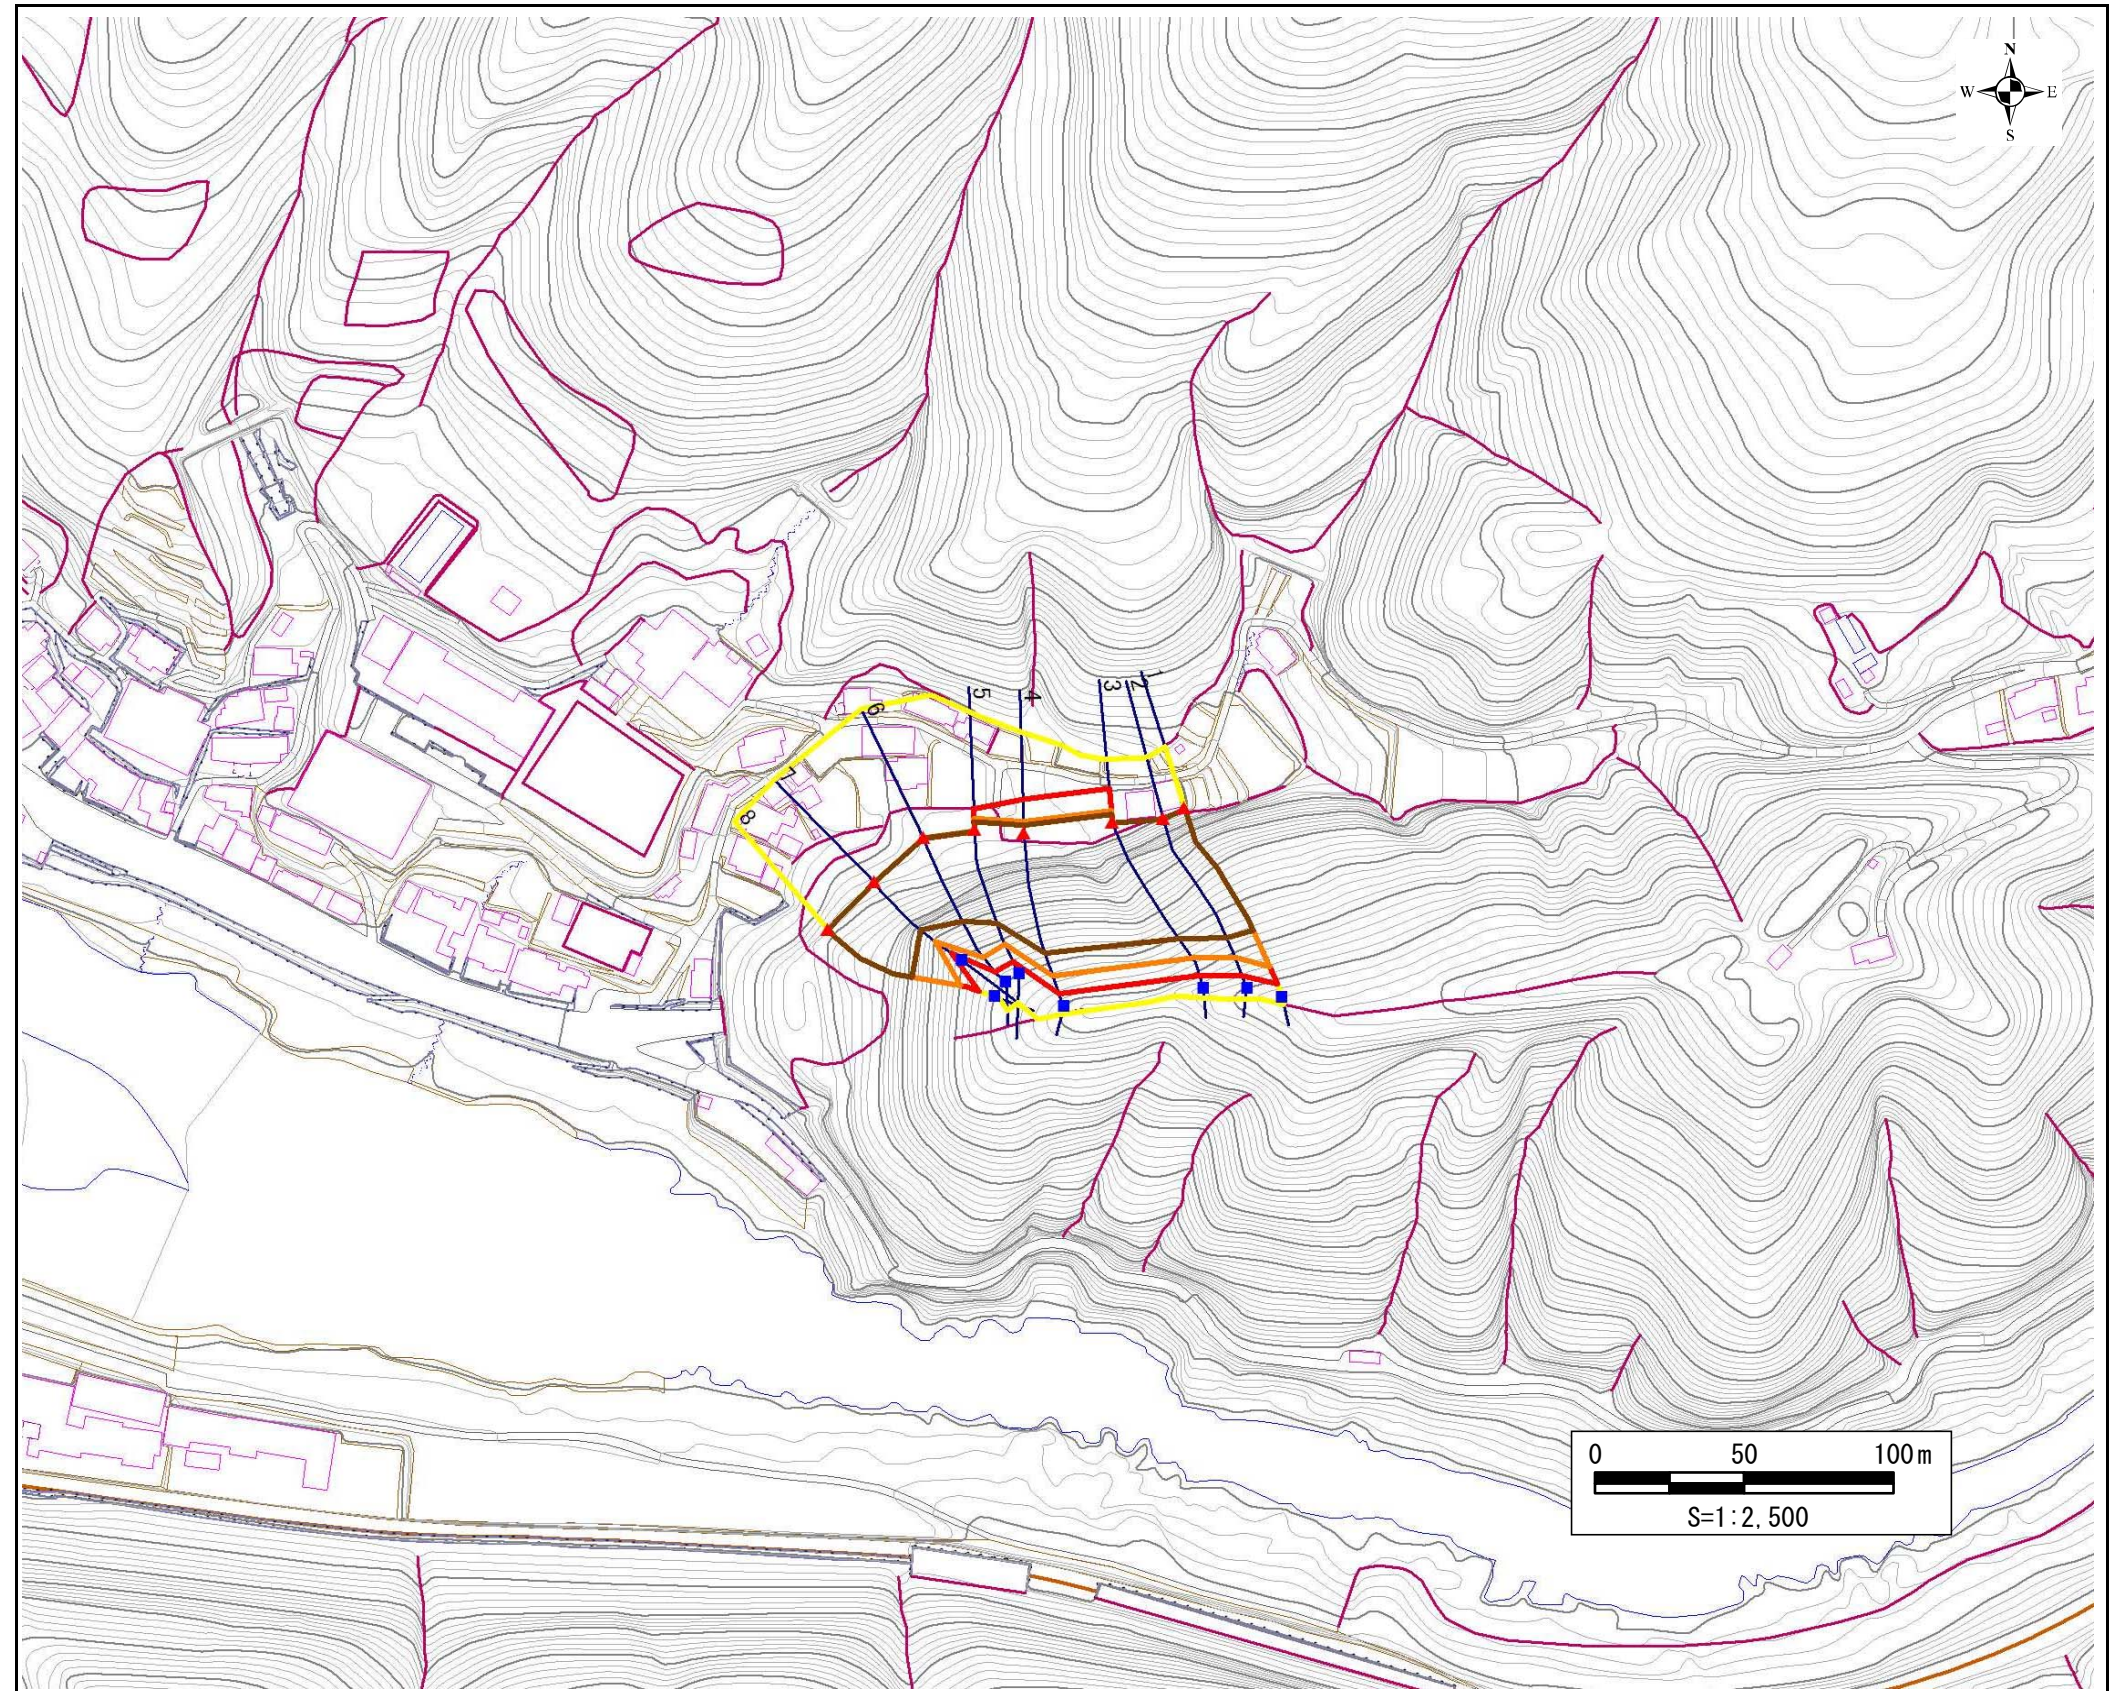
土砂災害警戒区域		
土砂災害特別警戒区域	土石等の(移動)高さが1m以下の場合 土石等の移動による力が100kN/m <sup>2</sup> を超える区域	
	土石等の堆積の高さが3mを超える区域	
	それ以外の区域

移動による力の最大値 (kN/m <sup>2</sup> )	167.0
移動高の最大(m)	1.0
堆積による力の最大値 (kN/m <sup>2</sup> )	24.0
堆積高の最大(m)	4.6
