自然現象の種類	急傾斜地の崩壊
区域番号	た1001-2
区域名	奥田B
所在地	京都府相楽郡笠置町南笠置地区

土砂災害警戒区域・土砂災害特別警戒区域 区域図

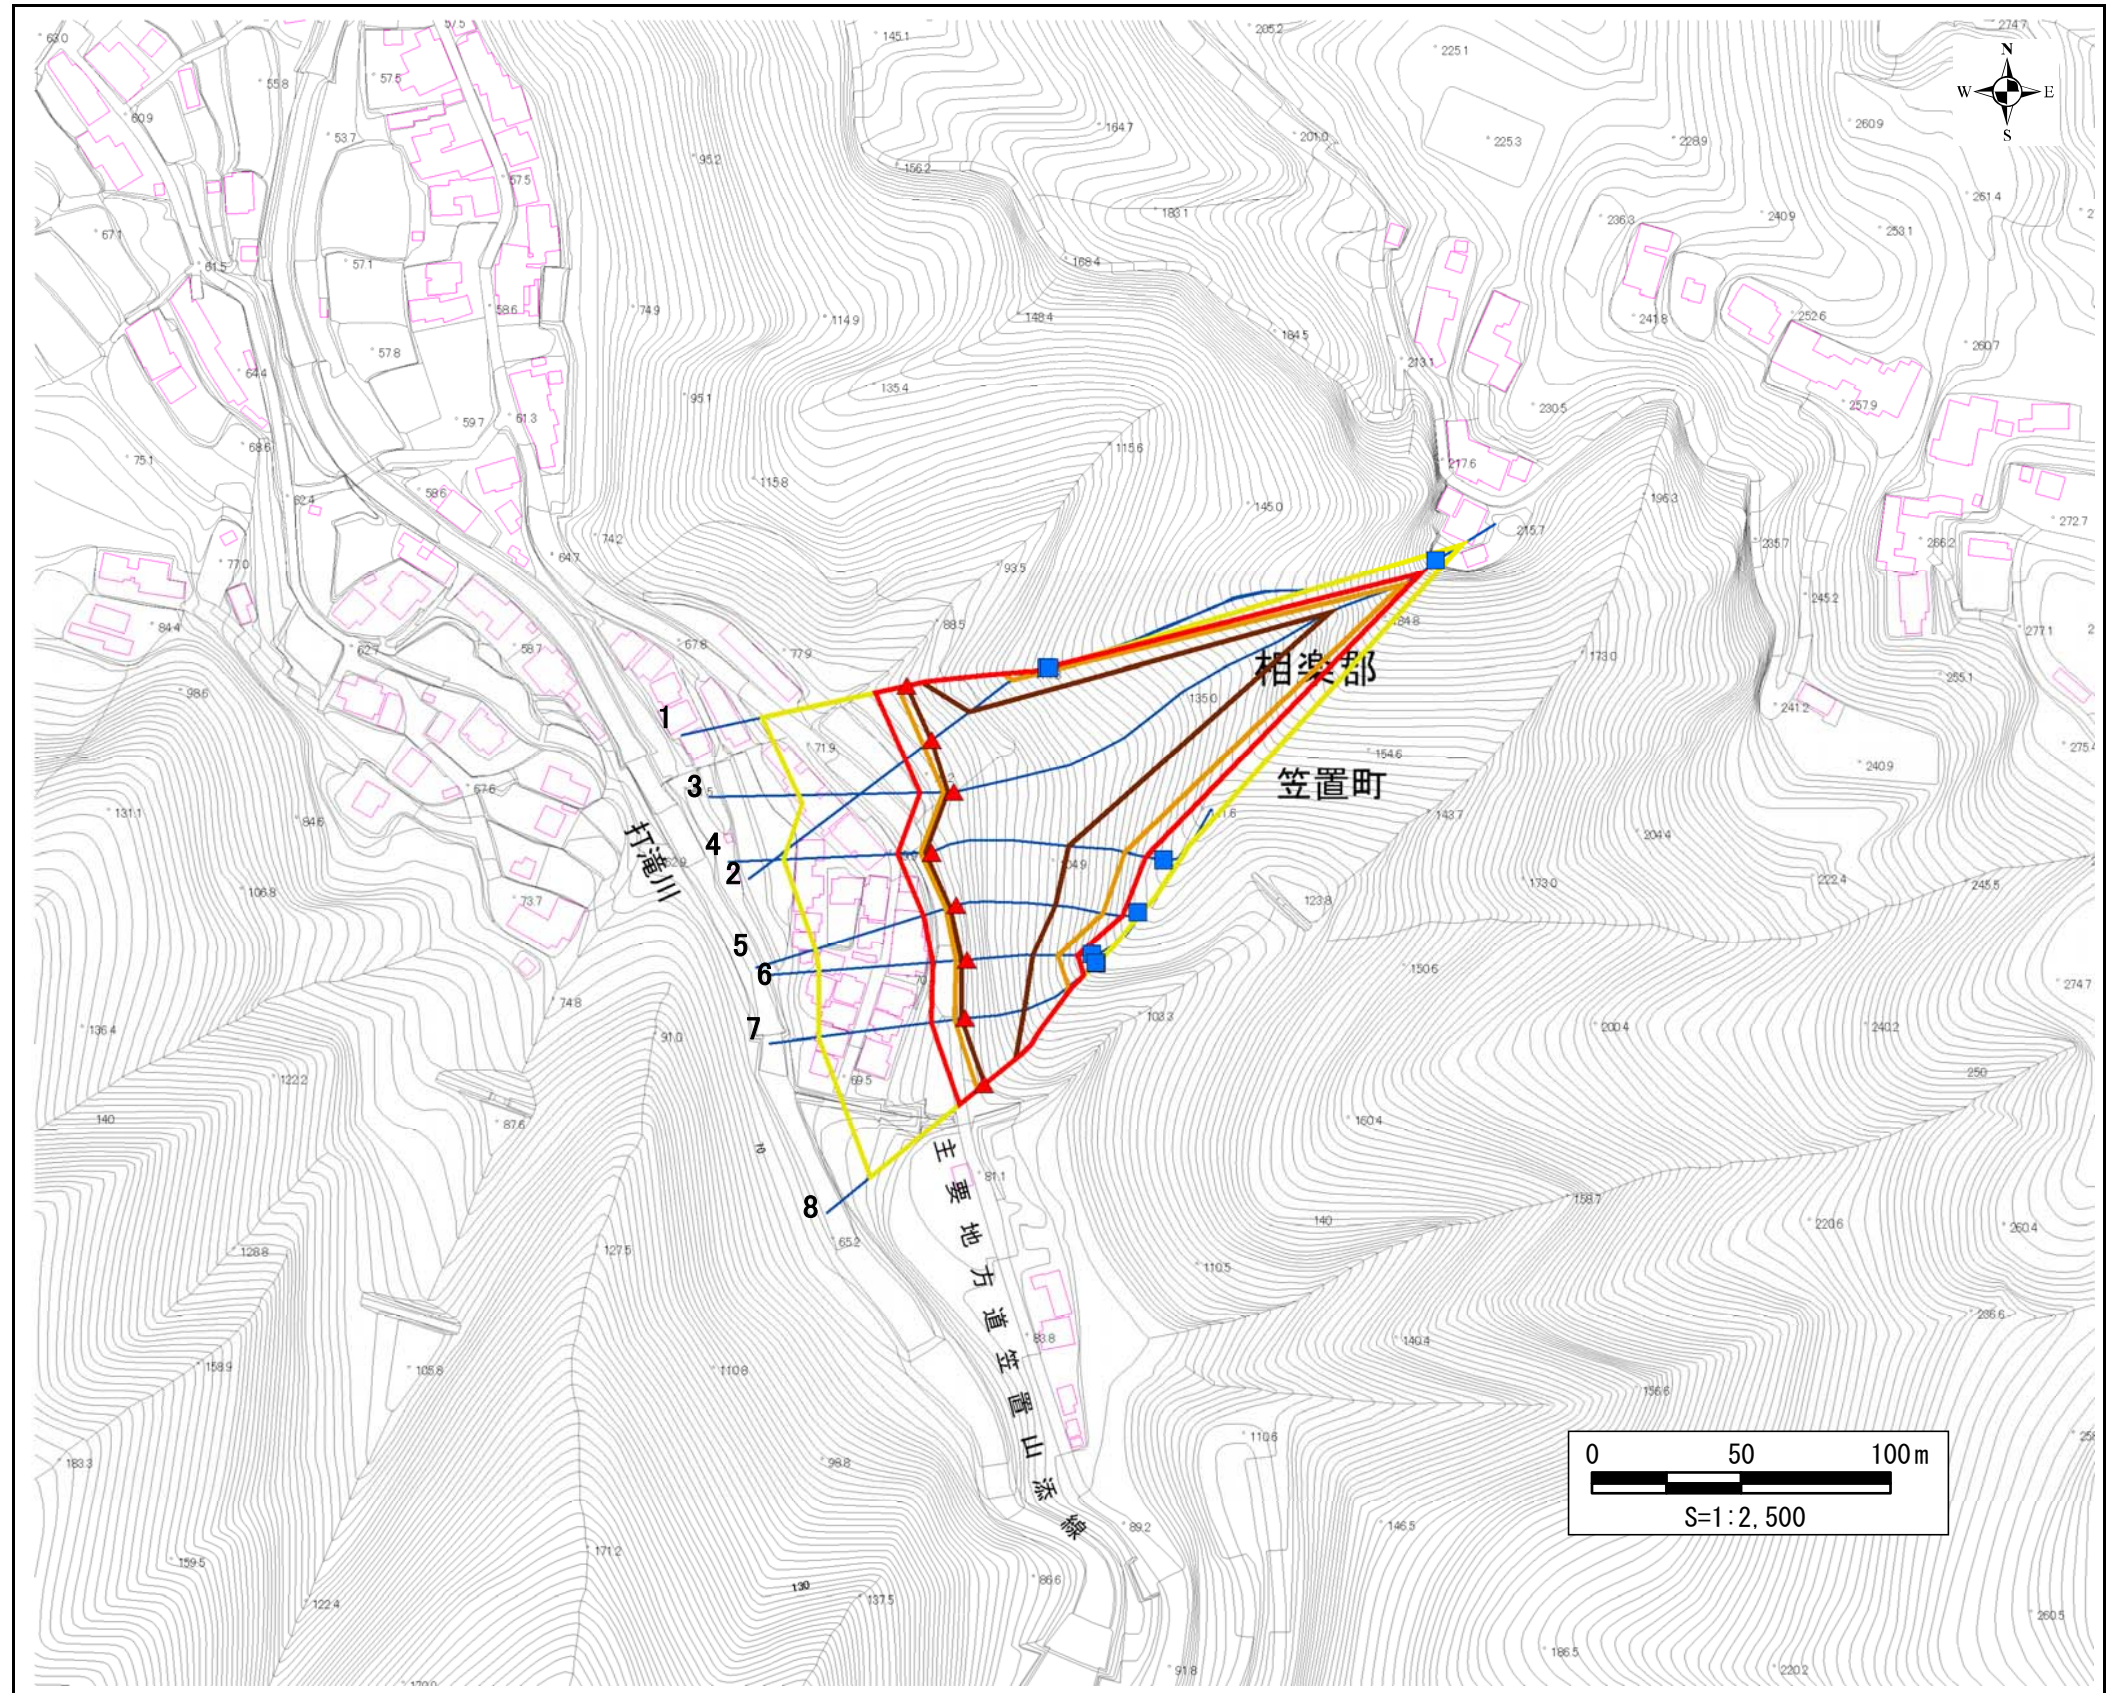
土砂災害警戒区域	
土砂災害特別警戒区域	
それ以外の区域

移動による力の最大値 (kN/m <sup>2</sup> )	165.6
移動高の最大(m)	1.0
堆積による力の最大値 (kN/m <sup>2</sup> )	22.3
堆積高の最大(m)	4.3
