土砂災害警戒区域・土砂災害特別警戒区域 位置図

自然現象の種類	急傾斜地の崩壊
区域番号	つ1004-1
区域名	山田北B
所在地	京都府相楽郡精華町山田地区

土砂災害警戒区域・土砂災害特別警戒区域 区域図

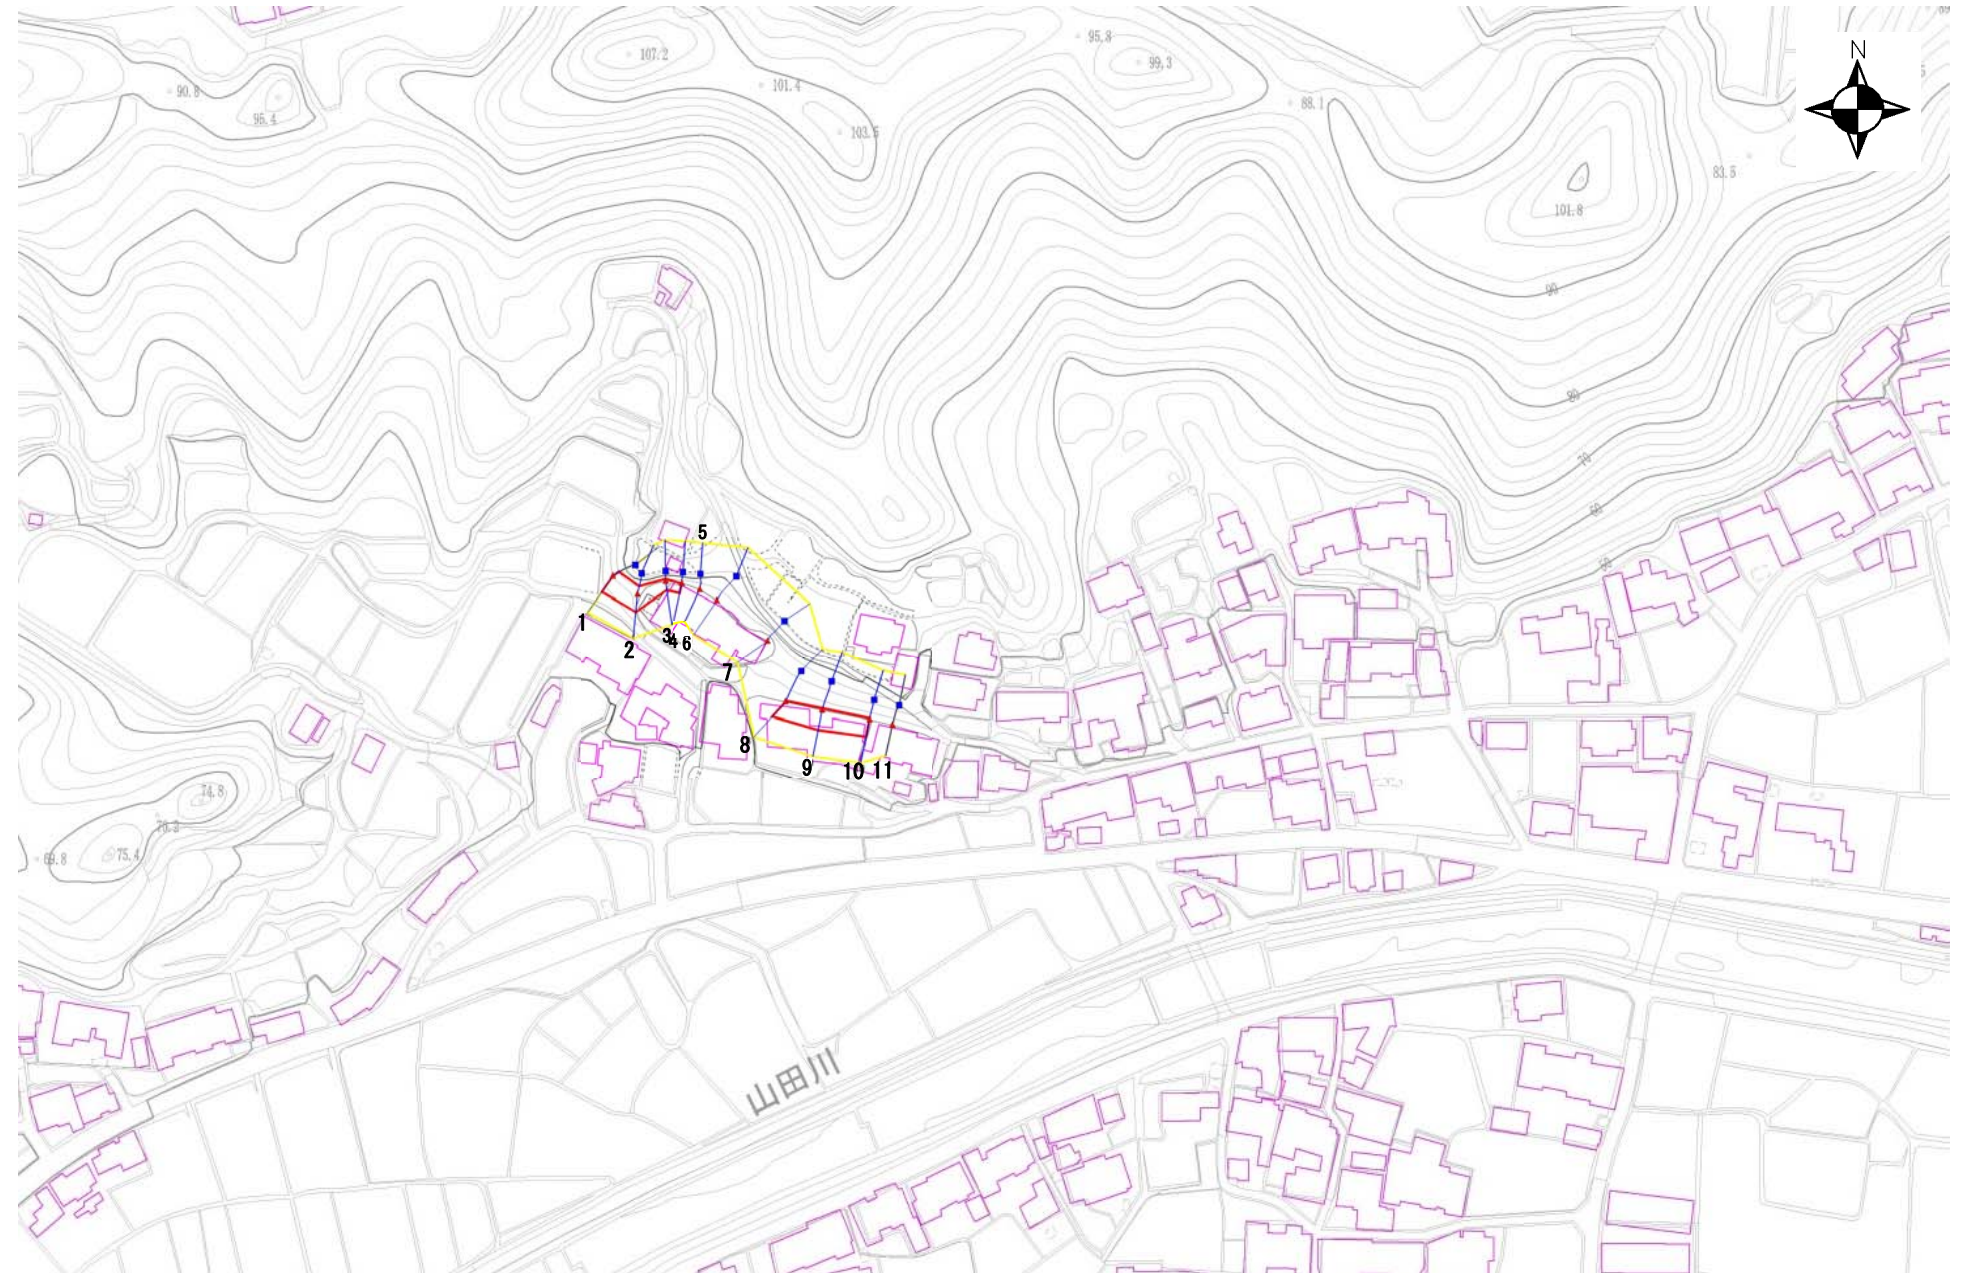
土砂災害警戒区域		
土砂災害特別警戒区域	土石等の(移動)高さが1m以下の場合、 土石等の移動による力が100kN/m ² を超える区域	
	土石等の堆積の高さが3mを超える区域	
	それ以外の区域

移動による力の最大値(kN/m ²)	80.3
移動高の最大(m)	1.0
堆積による力の最大値(kN/m ²)	13.3
堆積高の最大(m)	2.6
