自然現象の種類	急傾斜地の崩壊
区域番号	つ1006-2
区域名	山田南B
所在地	京都府相楽郡精華町山田地区

土砂災害警戒区域・土砂災害特別警戒区域 区域図

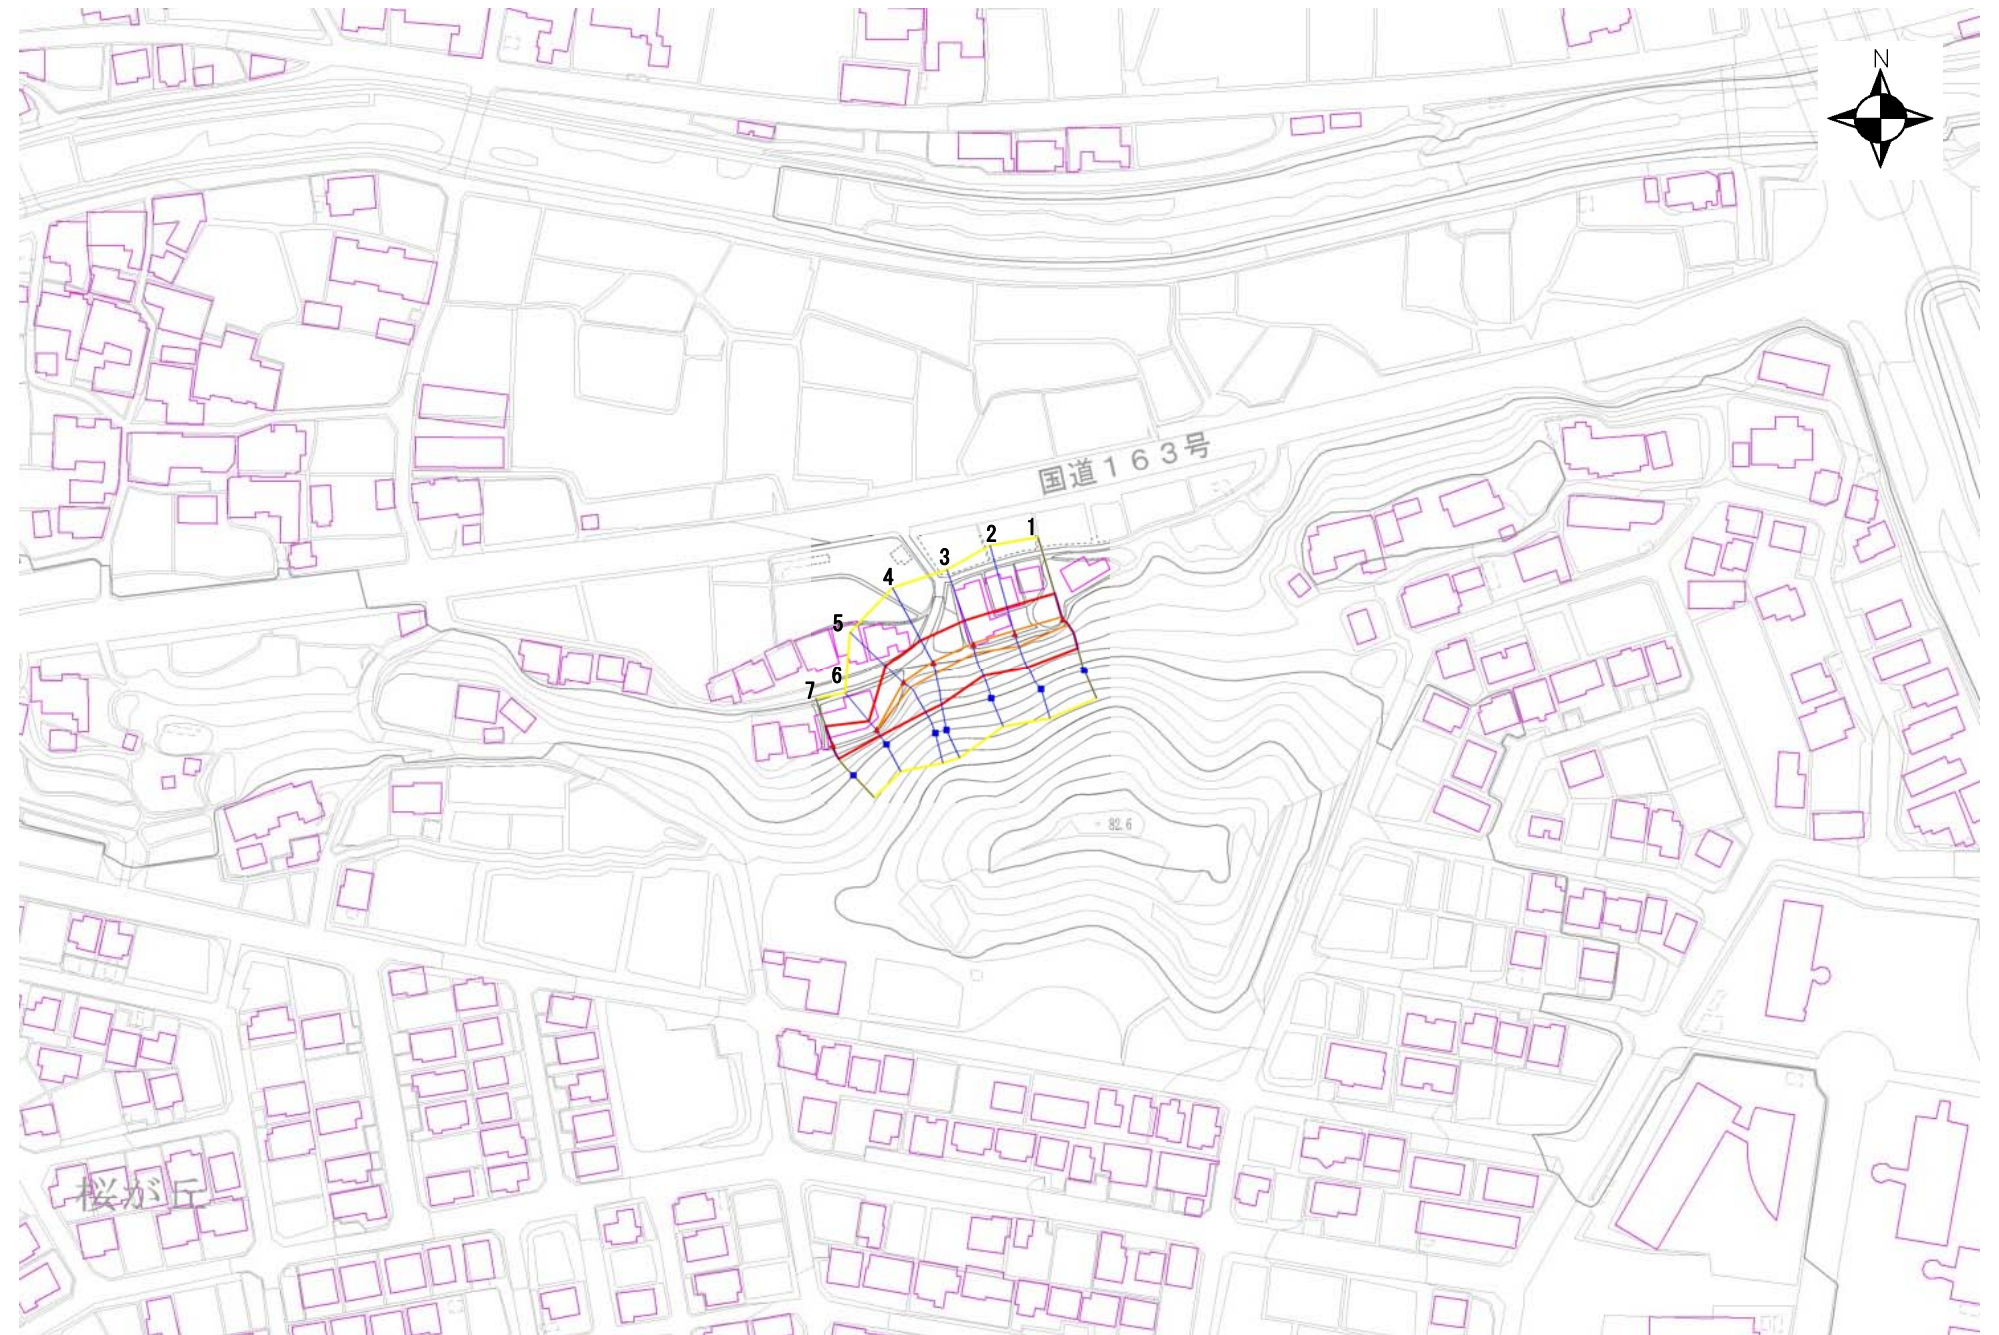
土砂災害警戒区域		
土砂災害特別警戒区域	土石等の(移動)高さが1m以下の場合、 土石等の移動による力が100kN/m <sup>2</sup> を超える区域	
	土石等の堆積の高さが3mを超える区域	
	それ以外の区域

移動による力の最大値(kN/m <sup>2</sup> )	120.7
移動高の最大(m)	1.0
堆積による力の最大値(kN/m <sup>2</sup> )	12.3
堆積高の最大(m)	2.4
