土砂災害警戒区域・土砂災害特別警戒区域 区域図

自然現象の種類	急傾斜地の崩壊
区域番号	II-す2020
区域名	菖蒲谷II
所在地	京都府相楽郡山城町神童子地区

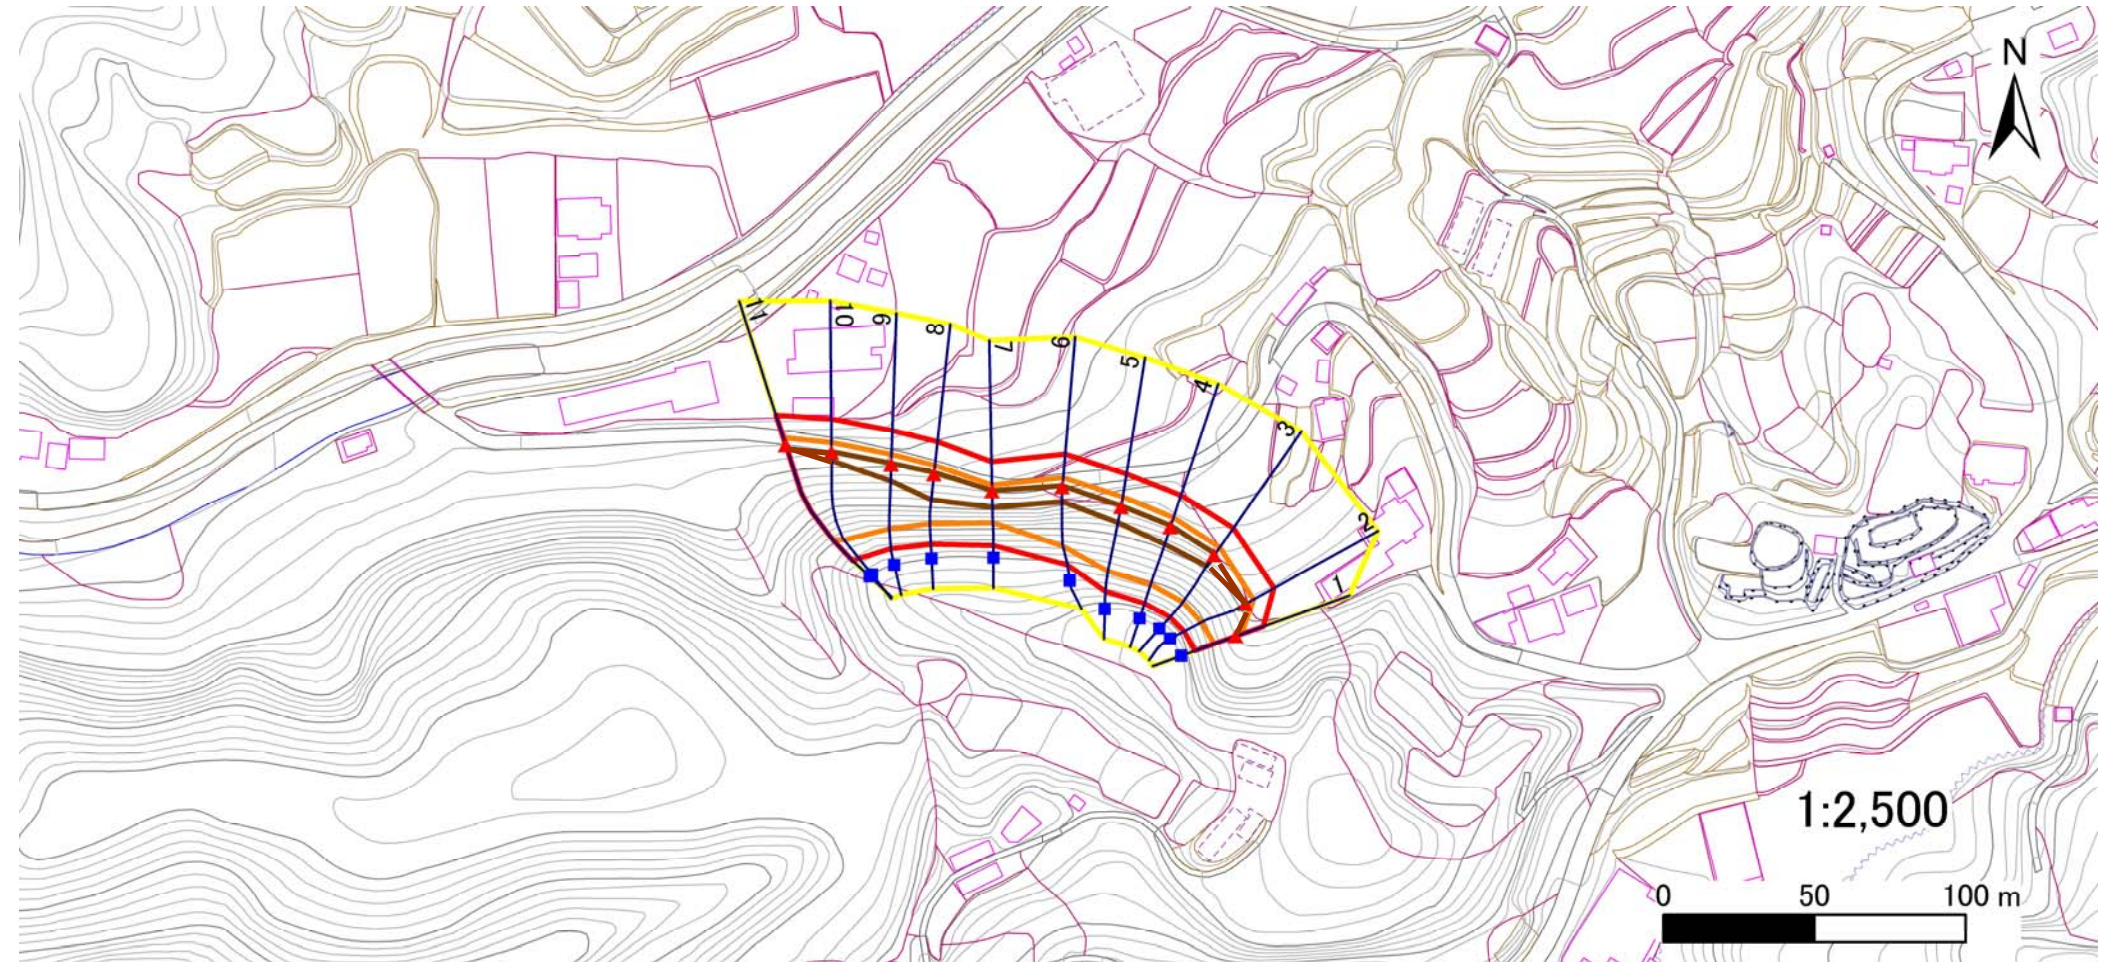
土砂災害警戒区域		
土砂災害特別警戒区域	土石等の(移動)高さが1m以下の場合、土石等の移動による力が100kN/m ² を超える区域	
	土石等の堆積の高さが3mを超える区域	
	それ以外の区域

移動による力の最大値(kN/m ²)	153.8
移動高の最大(m)	1.0
堆積による力の最大値(kN/m ²)	17.4
堆積高の最大(m)	3.4
