土砂災害警戒区域・土砂災害特別警戒区域 区域図

自然現象の種類	急傾斜地の崩壊
区域番号	II-す2020-2
区域名	菖蒲谷II-2
所在地	京都府相楽郡山城町神童子地区

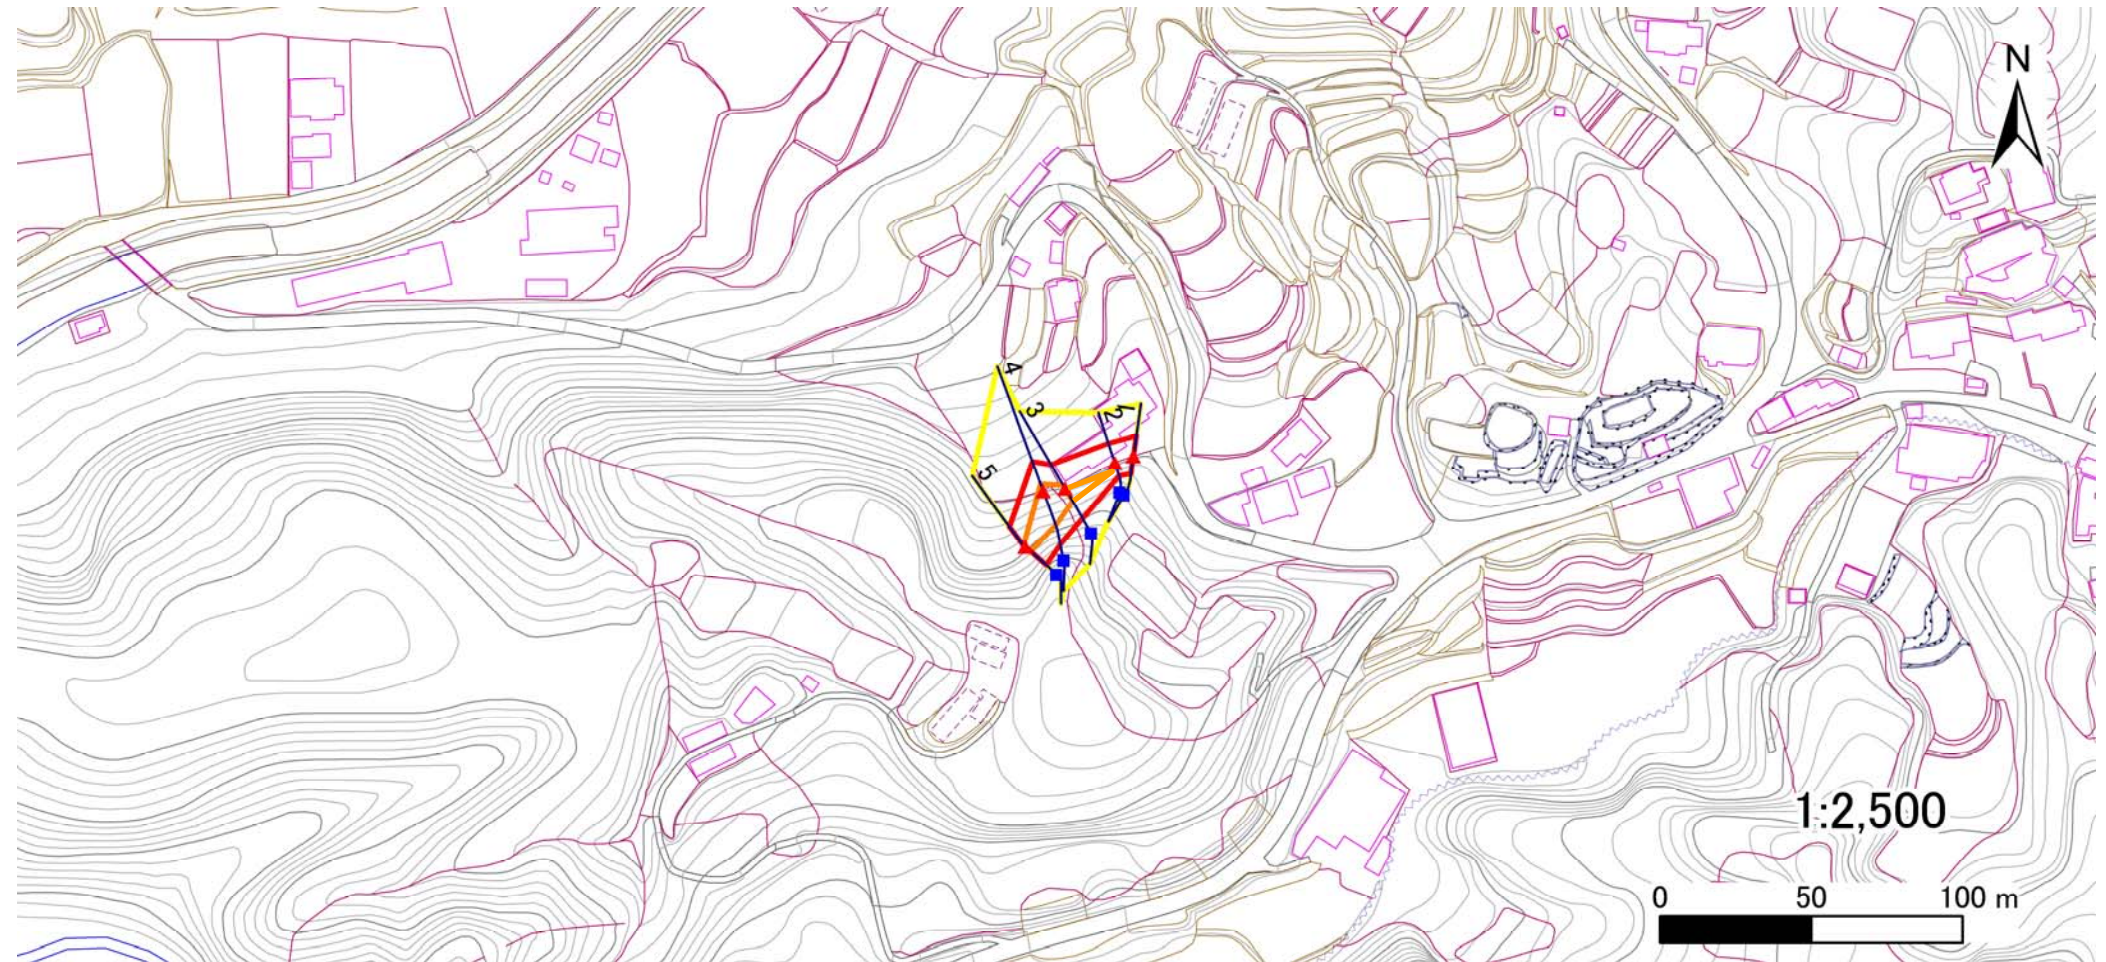
土砂災害警戒区域		
土砂災害特別警戒区域	土石等の(移動)高さが1m以下の場合、土石等の移動による力が100kN/m ² を超える区域	
	土石等の堆積の高さが3mを超える区域	
	それ以外の区域

移動による力の最大値(kN/m ²)	140.3
移動高の最大(m)	1.0
堆積による力の最大値(kN/m ²)	14.7
堆積高の最大(m)	2.9
