土砂災害警戒区域・土砂災害特別警戒区域 区域図

自然現象の種類	急傾斜地の崩壊
区域番号	Ⅱ-す2004-2
区域名	不晴谷Ⅶ-2
所在地	京都府相楽郡山城町神童子地区

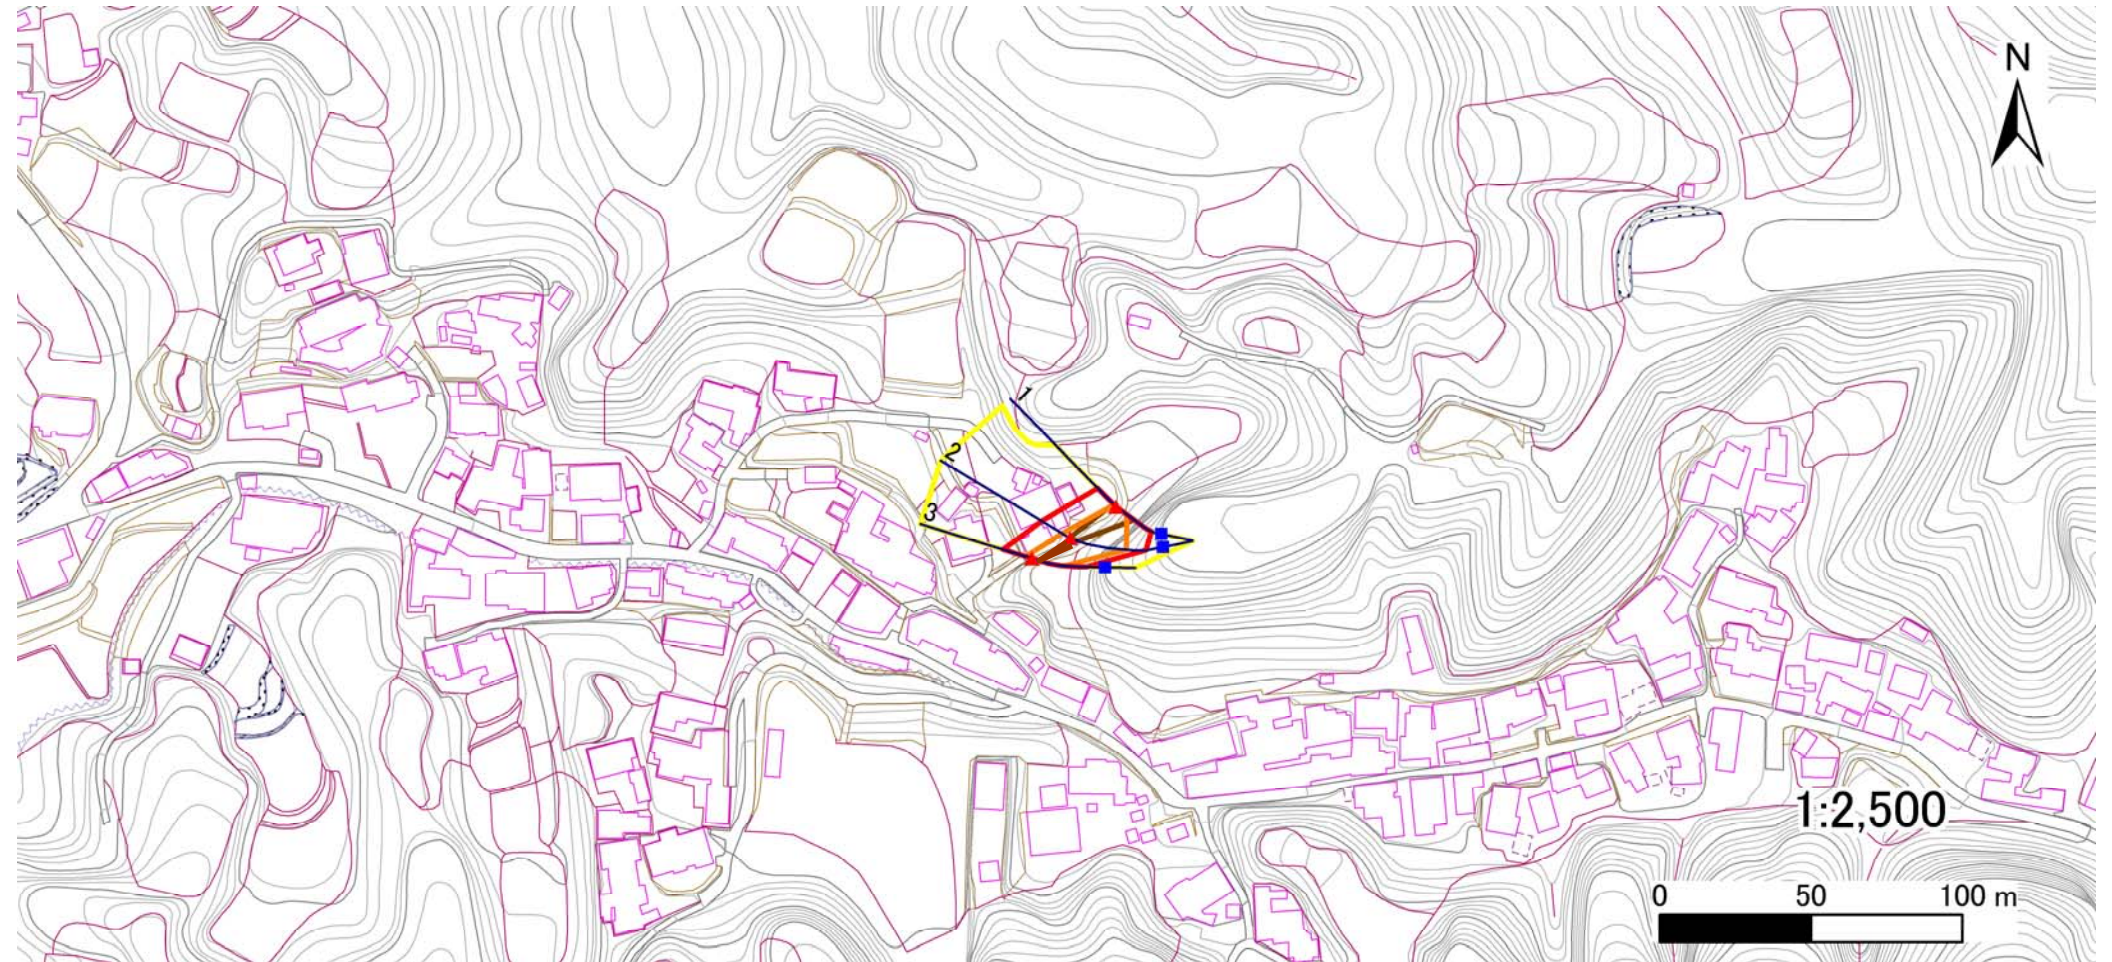
土砂災害警戒区域		
土砂災害特別警戒区域	土石等の(移動)高さが1m以下の場合、土石等の移動による力が100kN/m <sup>2</sup> を超える区域	
	土石等の堆積の高さが3mを超える区域	
	それ以外の区域

移動による力の最大値(kN/m <sup>2</sup> )	150.6
移動高の最大(m)	1.0
堆積による力の最大値(kN/m <sup>2</sup> )	20.1
堆積高の最大(m)	4.0
