土砂災害警戒区域・土砂災害特別警戒区域 区域図

| 区域名 | 岡成9 |
| 所在地 | 京都府京丹後市丹後町間人地区 |

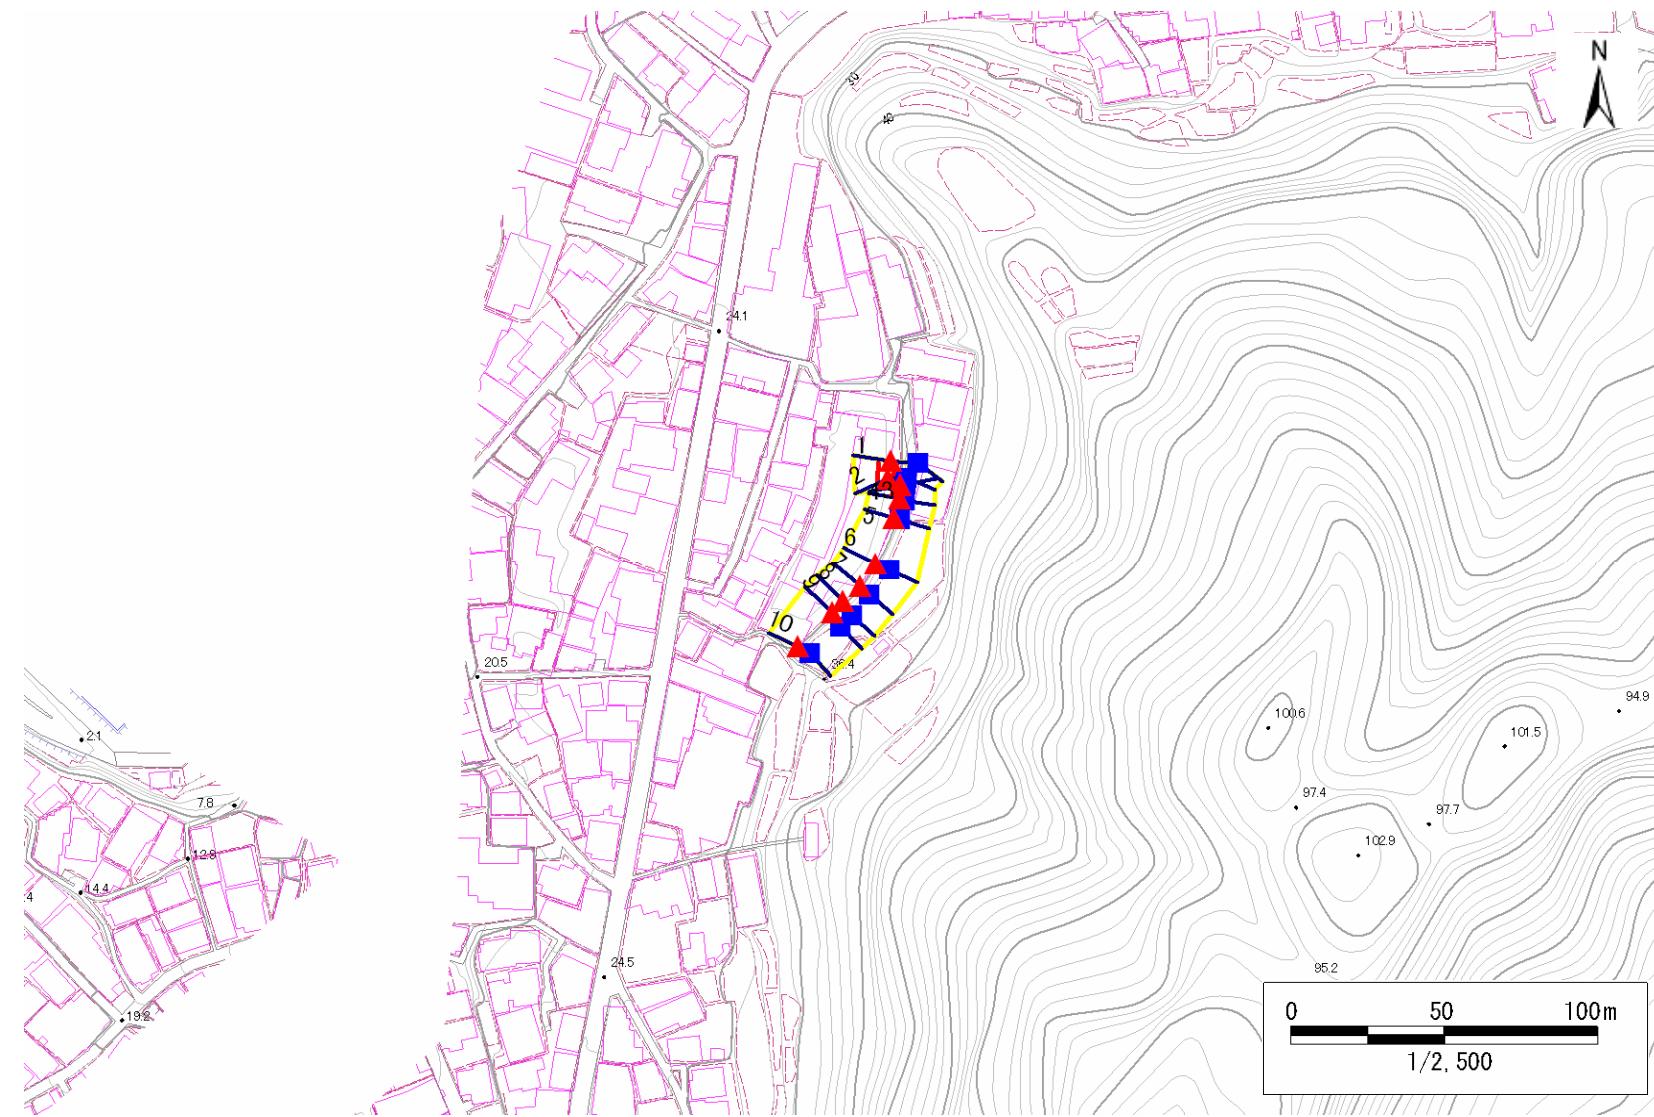
| 自然現象の種類 | 急傾斜地の崩壊 |
| 区域番号 | ろ1010-5-b |

| 土砂災害警戒区域 | |
| 土砂災害特別警戒区域 | |
| 土石等の堆積の高さが3mを超える区域 | |
| それ以外の区域 | |

| 移動による力の最大値(kN/m²) | 63.2 |
| 移動高の最大(m) | 1.0 |
| 堆積による力の最大値(kN/m²) | 13.3 |
| 堆積高の最大(m) | 3.0 |
