土砂災害警戒区域・土砂災害特別警戒区域 位置図

| 区域名 | マヤゴB |
| 所在地 | 京都府綾部市老富町 |

土砂災害警戒区域・土砂災害特別警戒区域 区域図

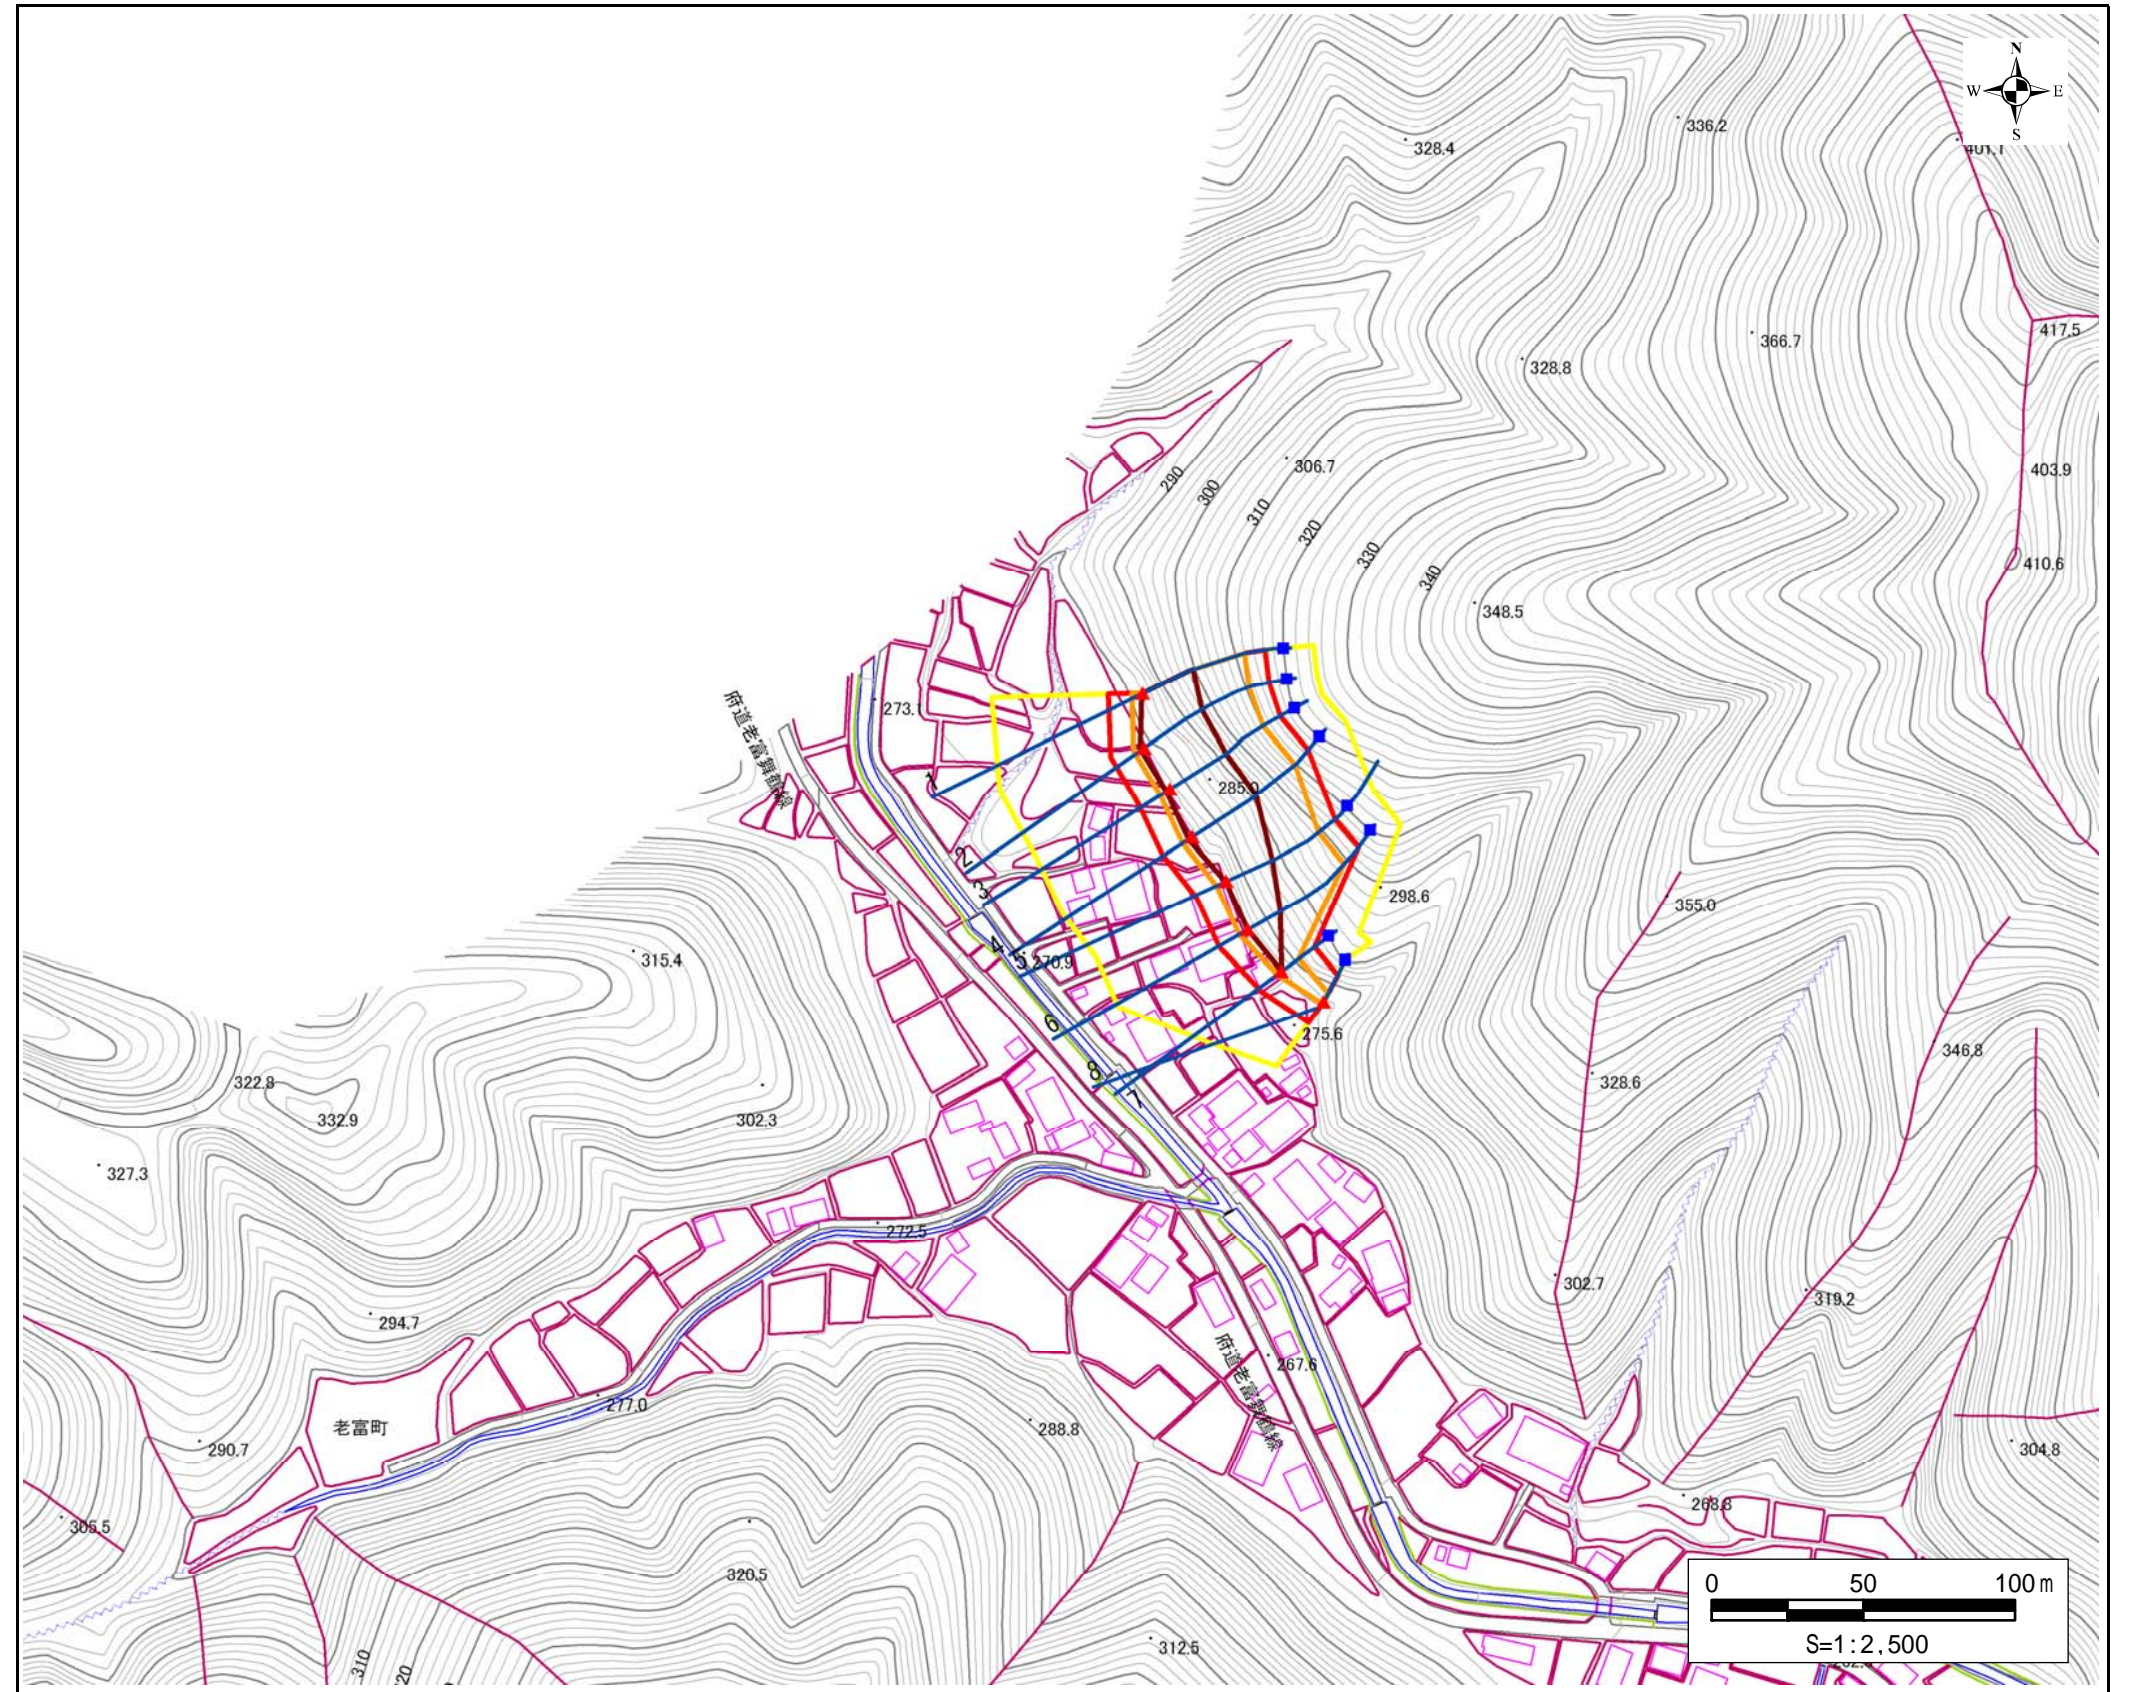
| 自然現象の種類 | 急傾斜地の崩壊 |
| 区域番号 | へ2272 |

| 移動による力の最大値 (kN/m ²) | 164.0 |
| 移動高の最大(m) | 1.0 |
| 堆積による力の最大値 (kN/m ²) | 19.8 |
| 堆積高の最大(m) | 3.9 |
