告示年月日 平成 20 年 3 月 28 日
告示番号 京都府告示第 148 号

告示年月日 平成 20 年 3 月 28 日
告示番号 京都府告示第 147 号

土砂災害警戒区域・土砂災害特別警戒区域 区域図

自然現象の種類	急傾斜地の崩壊
区域番号	ん1040-1
区域名	宝林寺南
所在地	京都府京丹後市久美浜町神谷地区

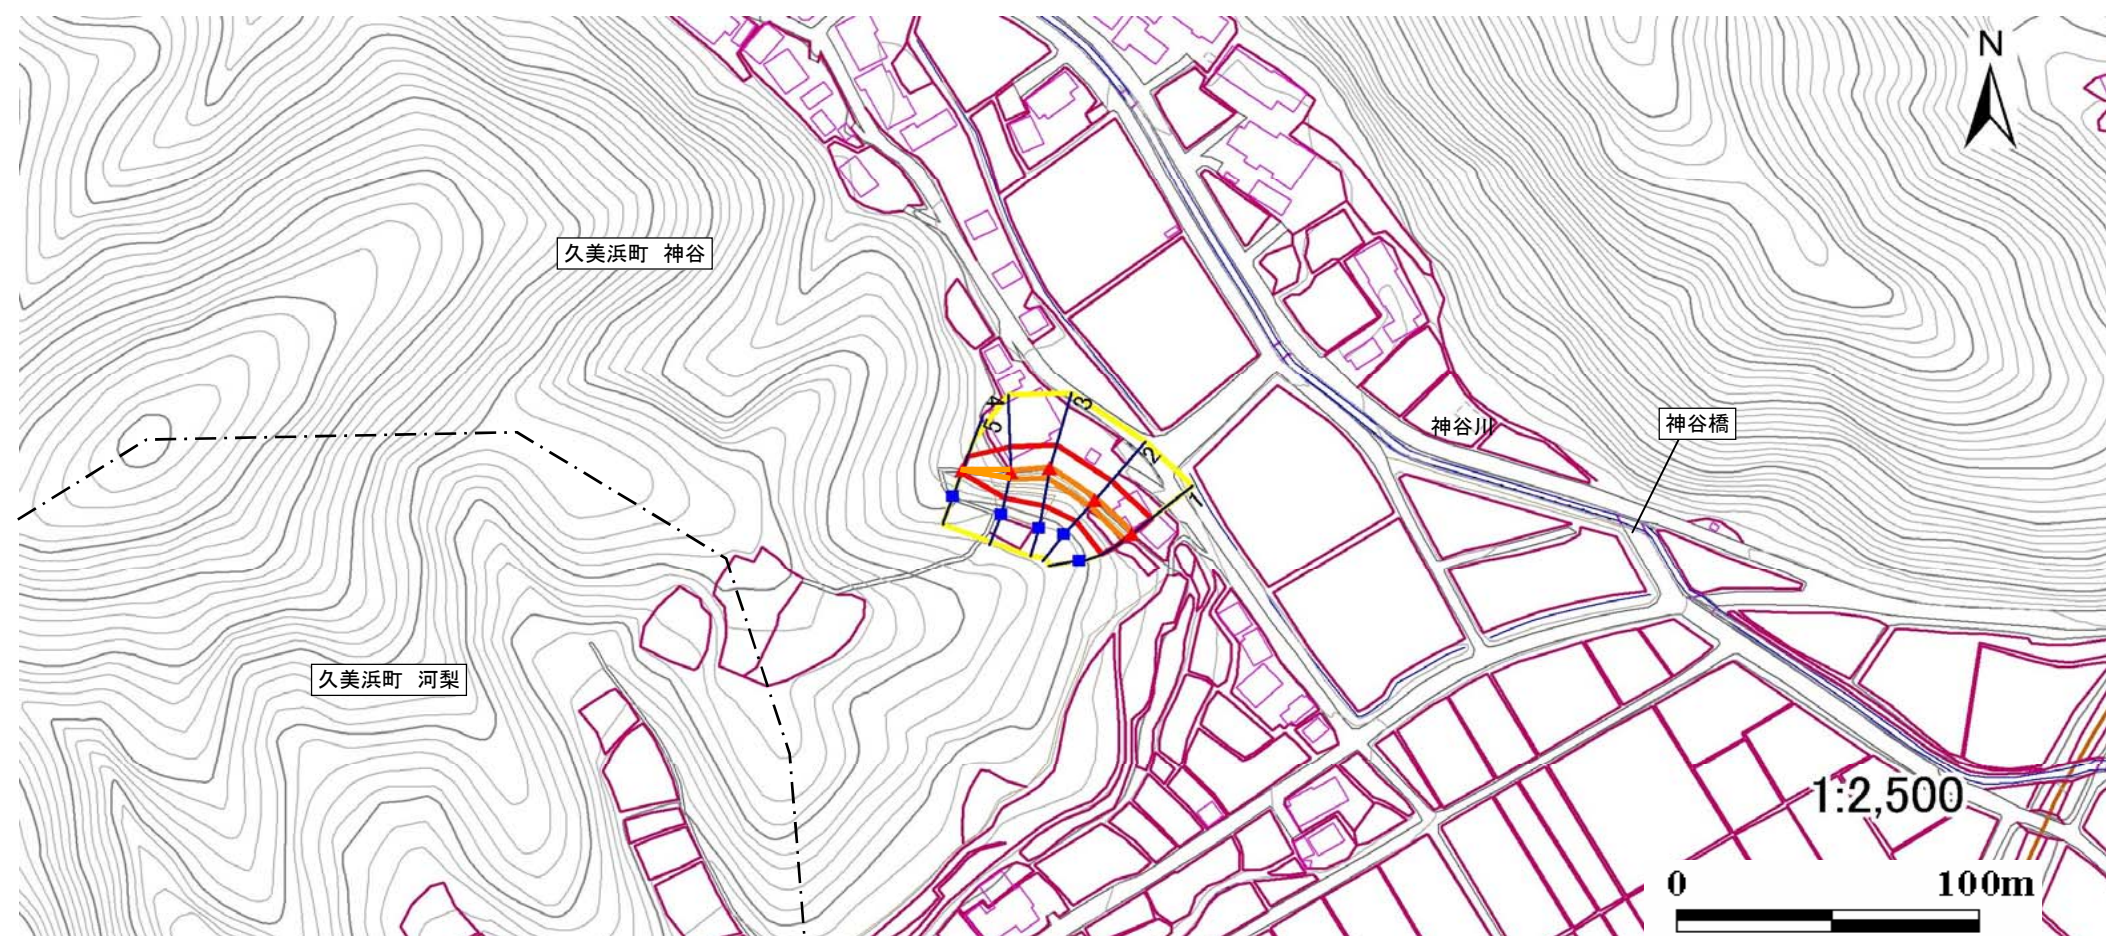
土砂災害警戒区域		
土砂災害特別警戒区域	土石等の(移動)高さが1m以下の場合、土石等の移動による力が100kN/m ² を超える区域	
	土石等の堆積の高さが3mを超える区域	
	それ以外の区域

移動による力の最大値(kN/m ²)	111.8
移動高の最大(m)	1.0
堆積による力の最大値(kN/m ²)	11.8
堆積高の最大(m)	2.3
