告示年月日 平成 20 年 3 月 28 日
告示番号 京都府告示第 148 号

告示年月日 平成 20 年 3 月 28 日
告示番号 京都府告示第 147 号

土砂災害警戒区域・土砂災害特別警戒区域 区域図

自然現象の種類	急傾斜地の崩壊
区域番号	ん1037-12
区域名	圓照寺北
所在地	京都府京丹後市久美浜町新町地区

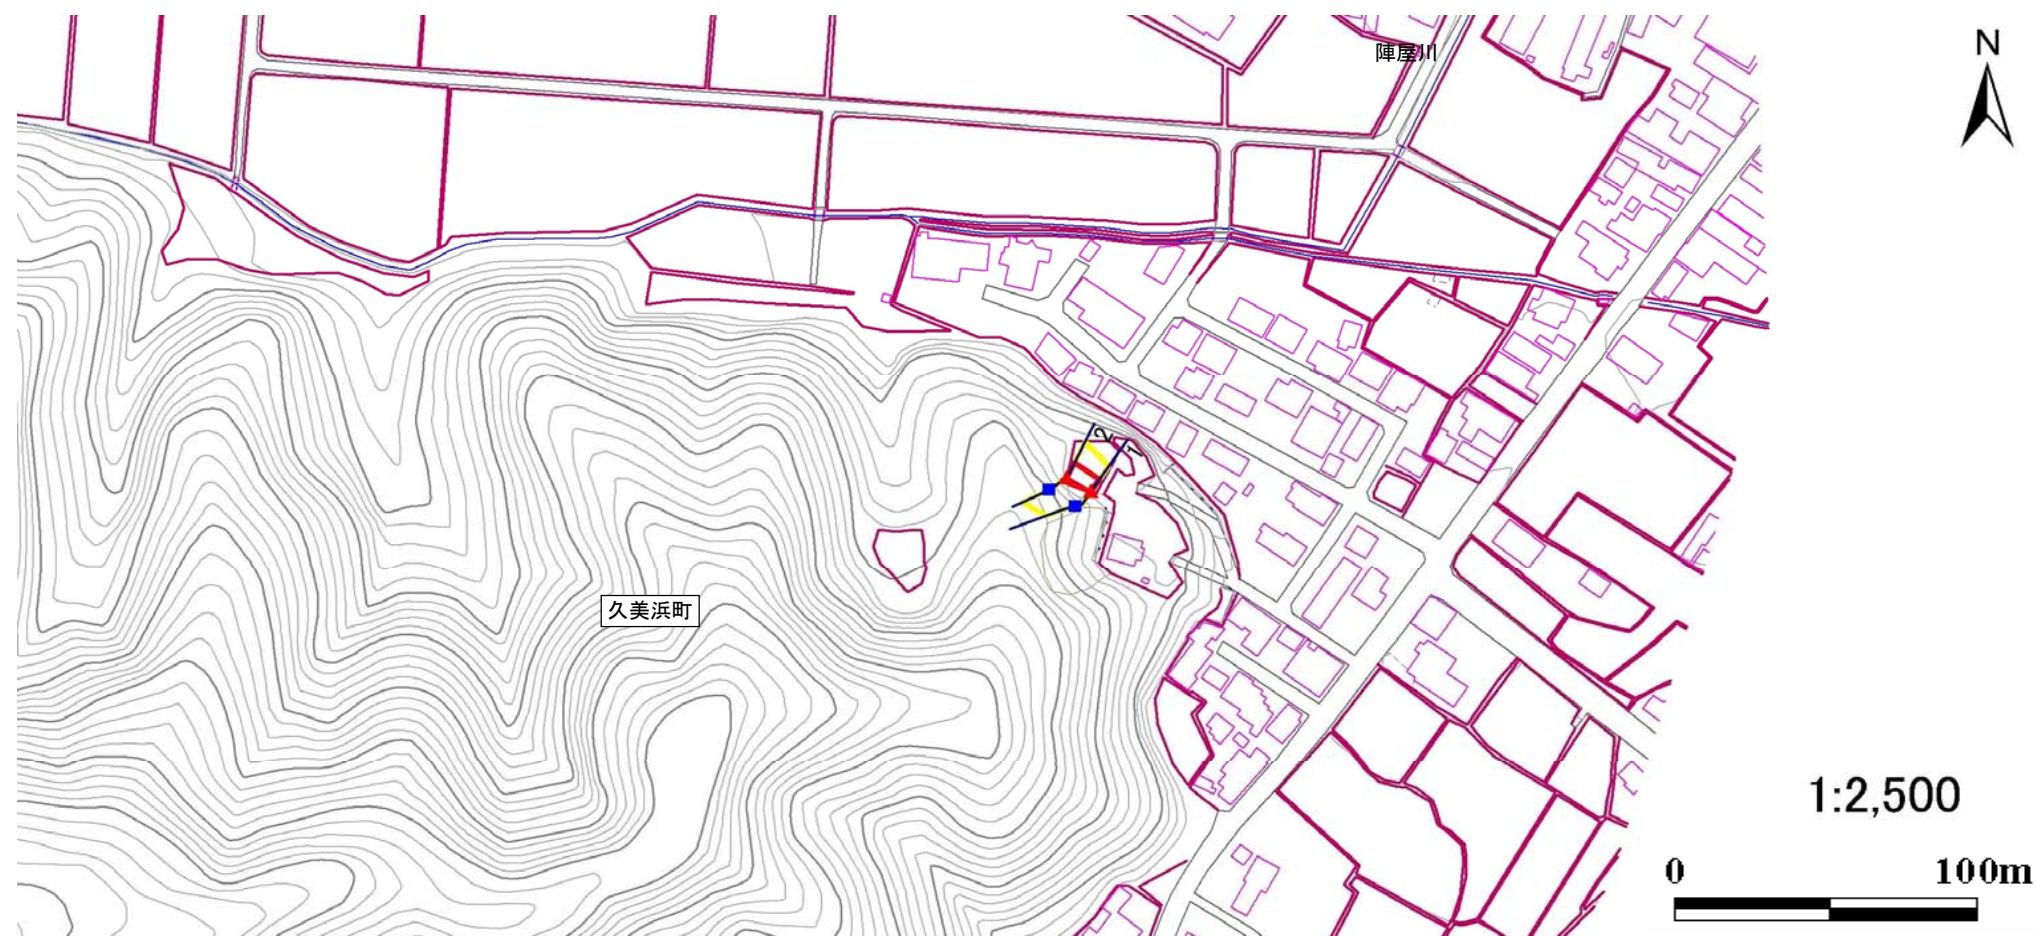
土砂災害警戒区域		
土砂災害特別警戒区域	土石等の(移動)高さが1m以下の場合、 土石等の移動による力が100kN/m ² を超える区域	
	土石等の堆積の高さが3mを超える区域	
	それ以外の区域

移動による力の最大値(kN/m ²)	70.2
移動高の最大(m)	1.0
堆積による力の最大値(kN/m ²)	9.7
堆積高の最大(m)	1.9
