土砂災害特別警戒区域

土砂災害警戒区域

土砂災害警戒区域・土砂災害特別警戒区域 区域図

自然現象の種類	急傾斜地の崩壊
区域番号	る2006-2-2
区域名	奥大野光明寺
所在地	京都府京丹後市大宮町奥大野地区

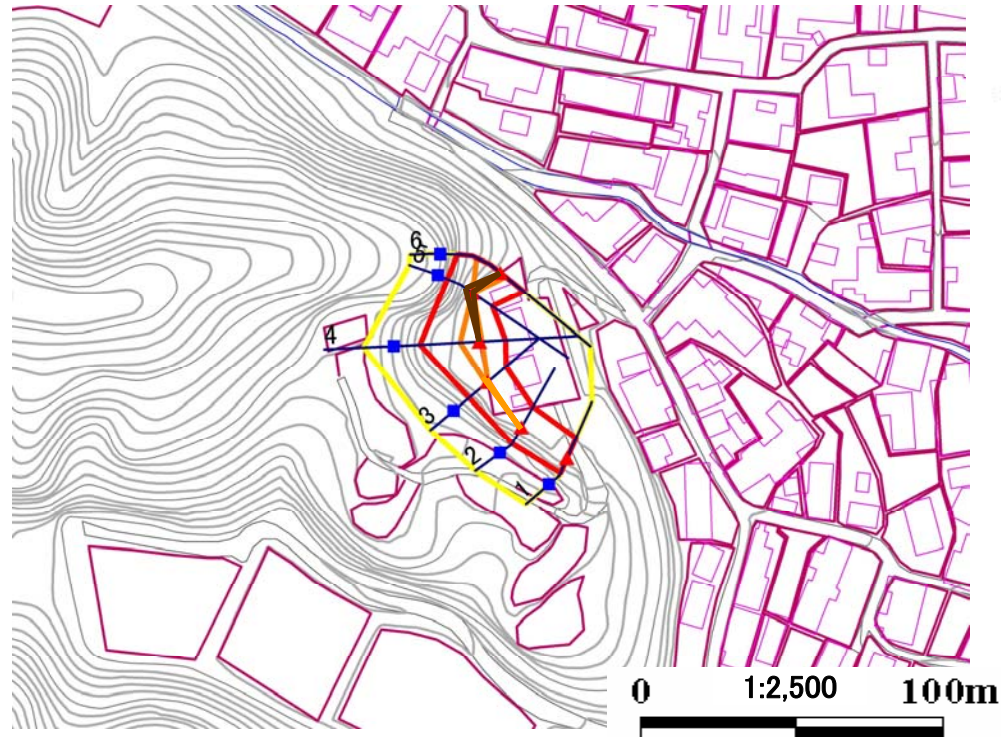
土砂災害警戒区域		
土砂災害特別警戒区域	土石等の(移動)高さが1m以下の場合、 土石等の移動による力が100kN/m ² を超える区域	
	土石等の堆積の高さが3mを超える区域	
	それ以外の区域

移動による力の最大値(kN/m ²)	133.9
移動高の最大(m)	1.0
堆積による力の最大値(kN/m ²)	15.6
堆積高の最大(m)	3.1
