土砂災害警戒区域・土砂災害特別警戒区域 区域図

自然現象の種類	急傾斜地の崩壊
区域番号	つ2016-2
区域名	尻谷C
所在地	京都府相楽郡精華町南稲八妻地区

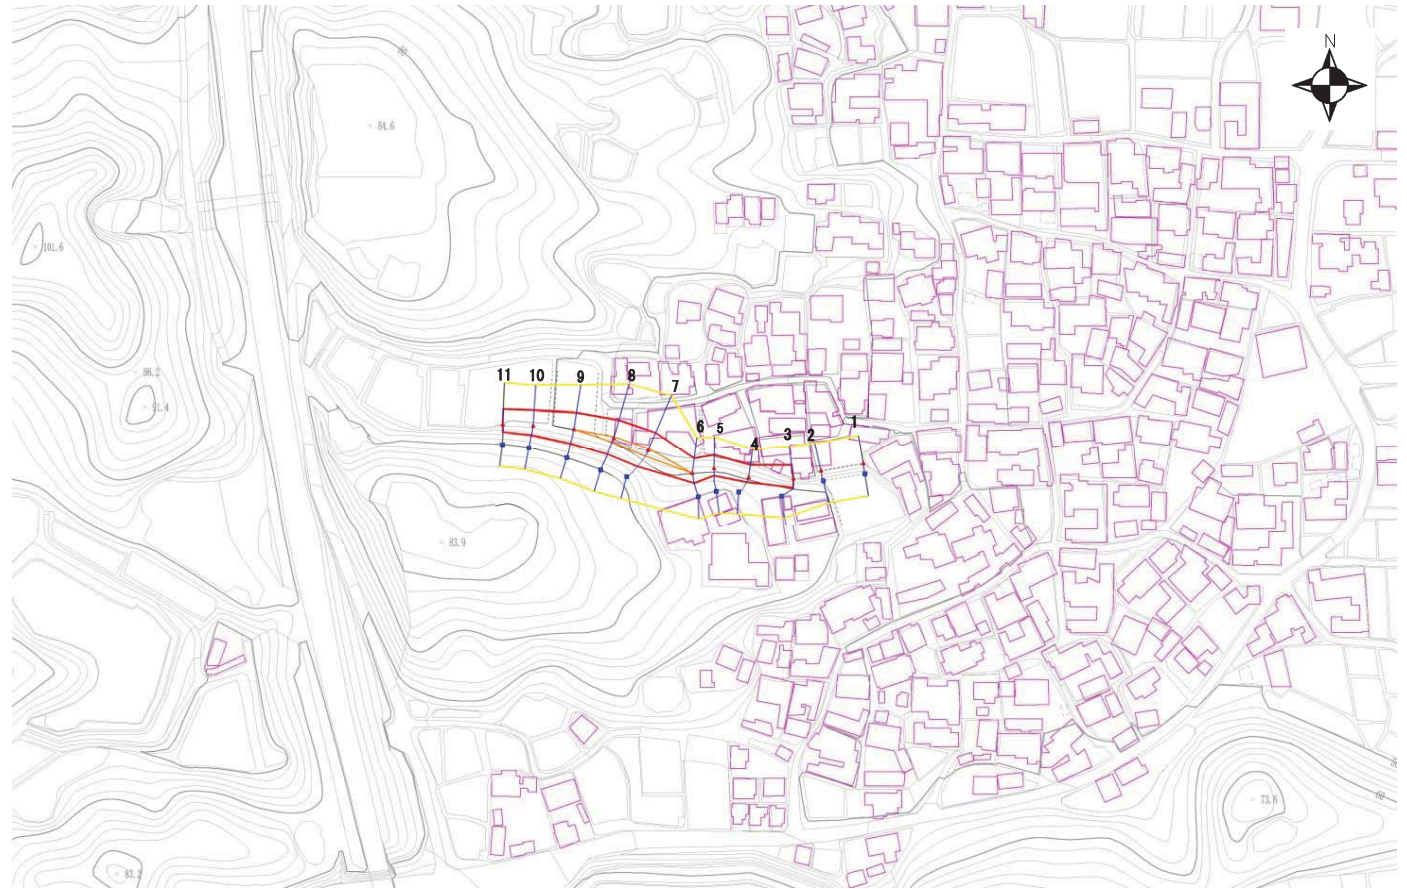
土砂災害警戒区域		
土砂災害 特別警戒区域	土石等の(移動)高さが1m以下の場合、 土石等の移動による力が100kN/m ² を超える区域	
	土石等の堆積の高さが3mを超える区域	
	それ以外の区域

移動による力の最大値(kN/m ²)	114.5
移動高の最大(m)	1.0
堆積による力の最大値(kN/m ²)	11.6
堆積高の最大(m)	2.3
