土砂災害警戒区域・土砂災害特別警戒区域 位置図

自然現象の種類	急傾斜地の崩壊
区域番号	つ2019
区域名	蔭山
所在地	京都府相楽郡精華町南稲八妻地区

土砂災害警戒区域・土砂災害特別警戒区域 区域図

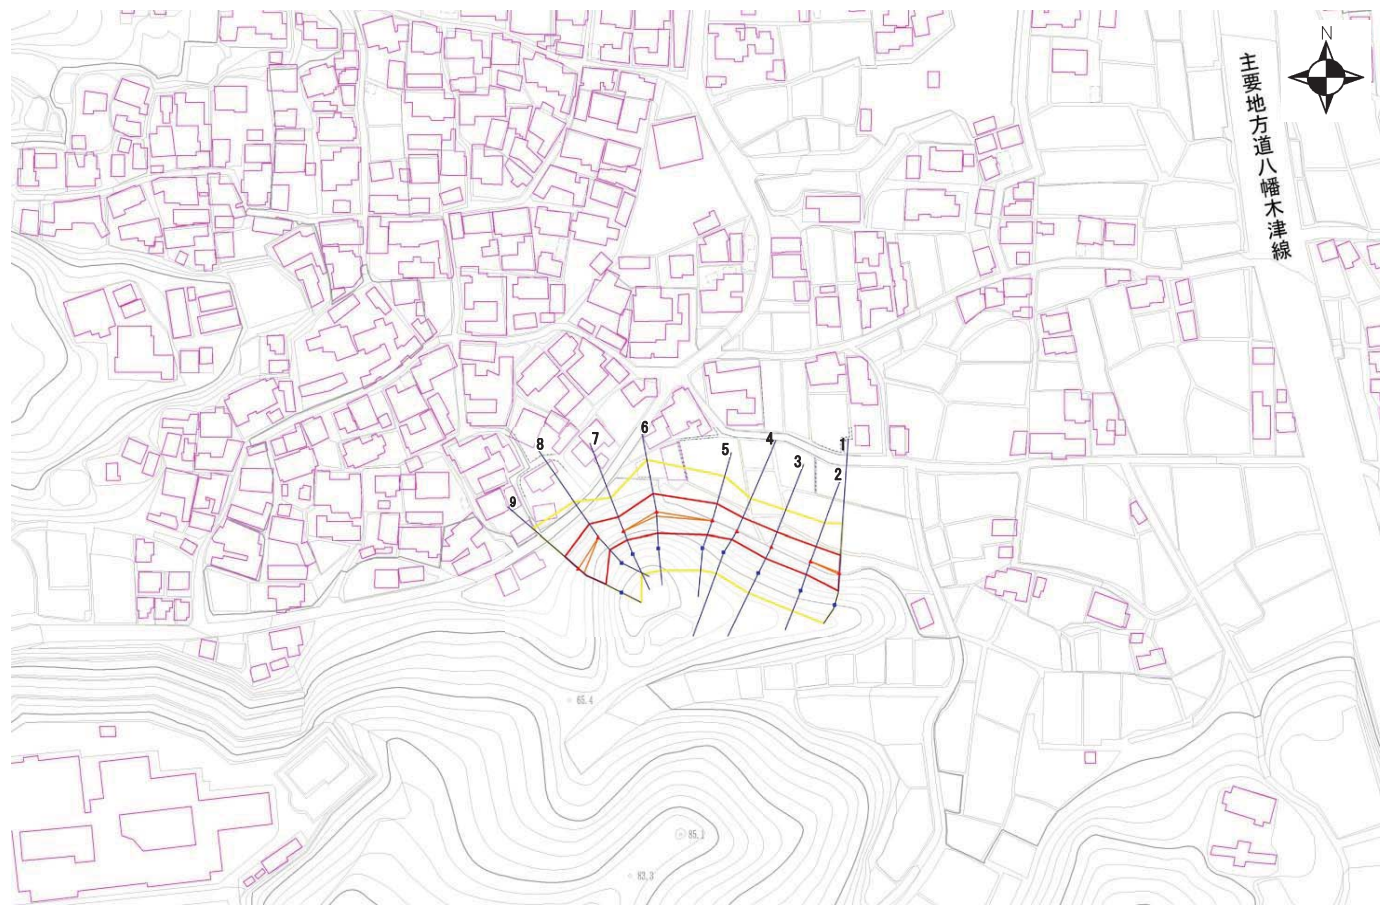
土砂災害警戒区域		
土砂災害特別警戒区域	土石等の(移動)高さが1m以下の場合、土石等の移動による力が100kN/m ² を超える区域	
	土石等の堆積の高さが3mを超える区域	
	それ以外の区域

移動による力の最大値(kN/m ²)	107.1
移動高の最大(m)	1.0
堆積による力の最大値(kN/m ²)	11.0
堆積高の最大(m)	2.2
