土砂災害警戒区域・土砂災害特別警戒区域 位置図

自然現象の種類	急傾斜地の崩壊
区域番号	つ1007-2
区域名	北ノ谷C
所在地	京都府相楽郡精華町東畑地区

土砂災害警戒区域・土砂災害特別警戒区域 区域図

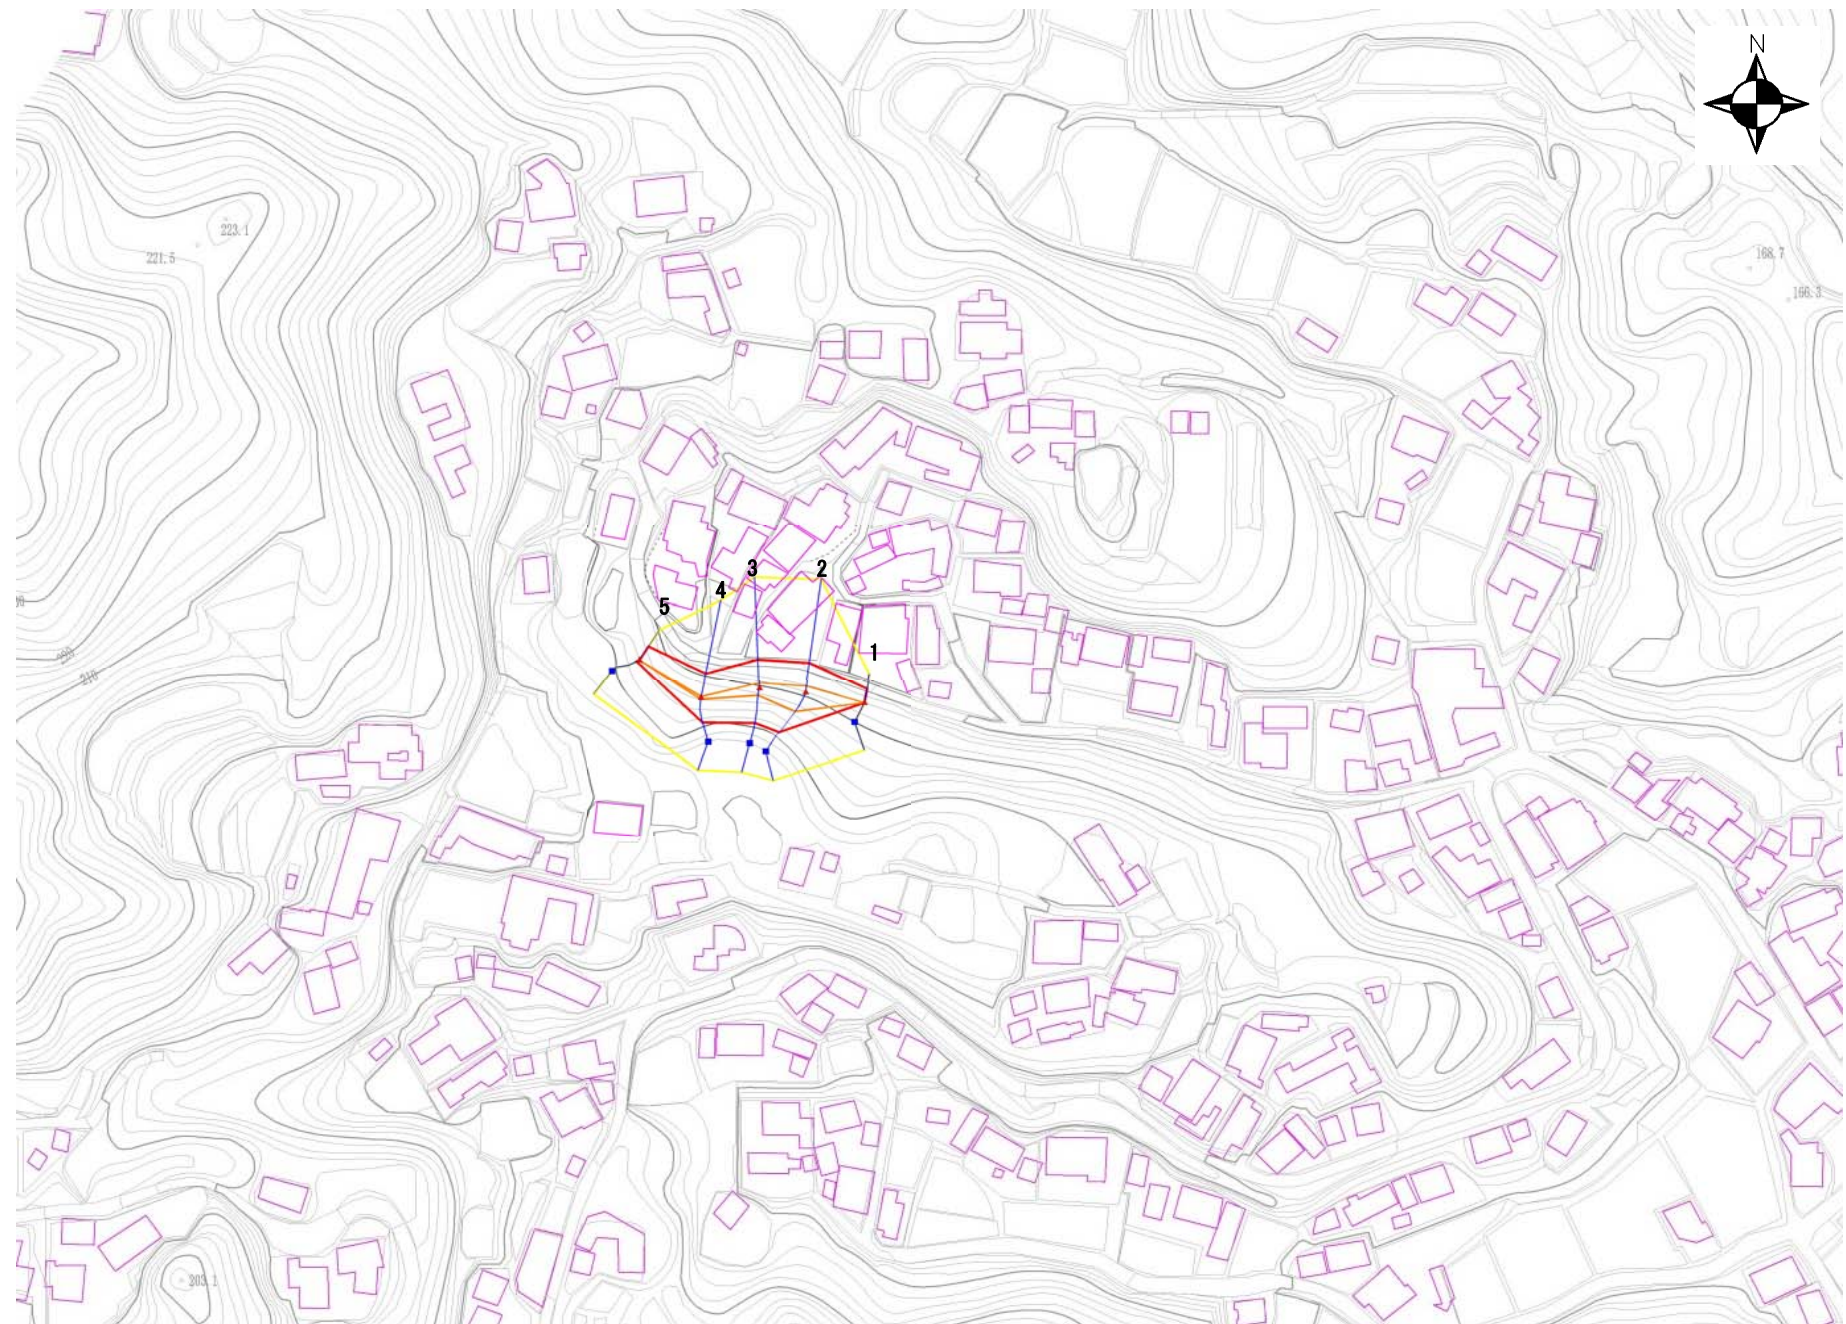
土砂災害警戒区域		
土砂災害特別警戒区域	土石等の(移動)高さが1m以下の場合、 土石等の移動による力が100kN/m <sup>2</sup> を超える区域	
	土石等の堆積の高さが3mを超える区域	
	それ以外の区域

移動による力の最大値(kN/m <sup>2</sup> )	134.5
移動高の最大(m)	1.0
堆積による力の最大値(kN/m <sup>2</sup> )	14.5
堆積高の最大(m)	2.9
