土砂災害警戒区域・土砂災害特別警戒区域 位置図

自然現象の種類	急傾斜地の崩壊
区域番号	つ2003-2
区域名	東畑D
所在地	京都府相楽郡精華町東畑地区

土砂災害警戒区域・土砂災害特別警戒区域 区域図

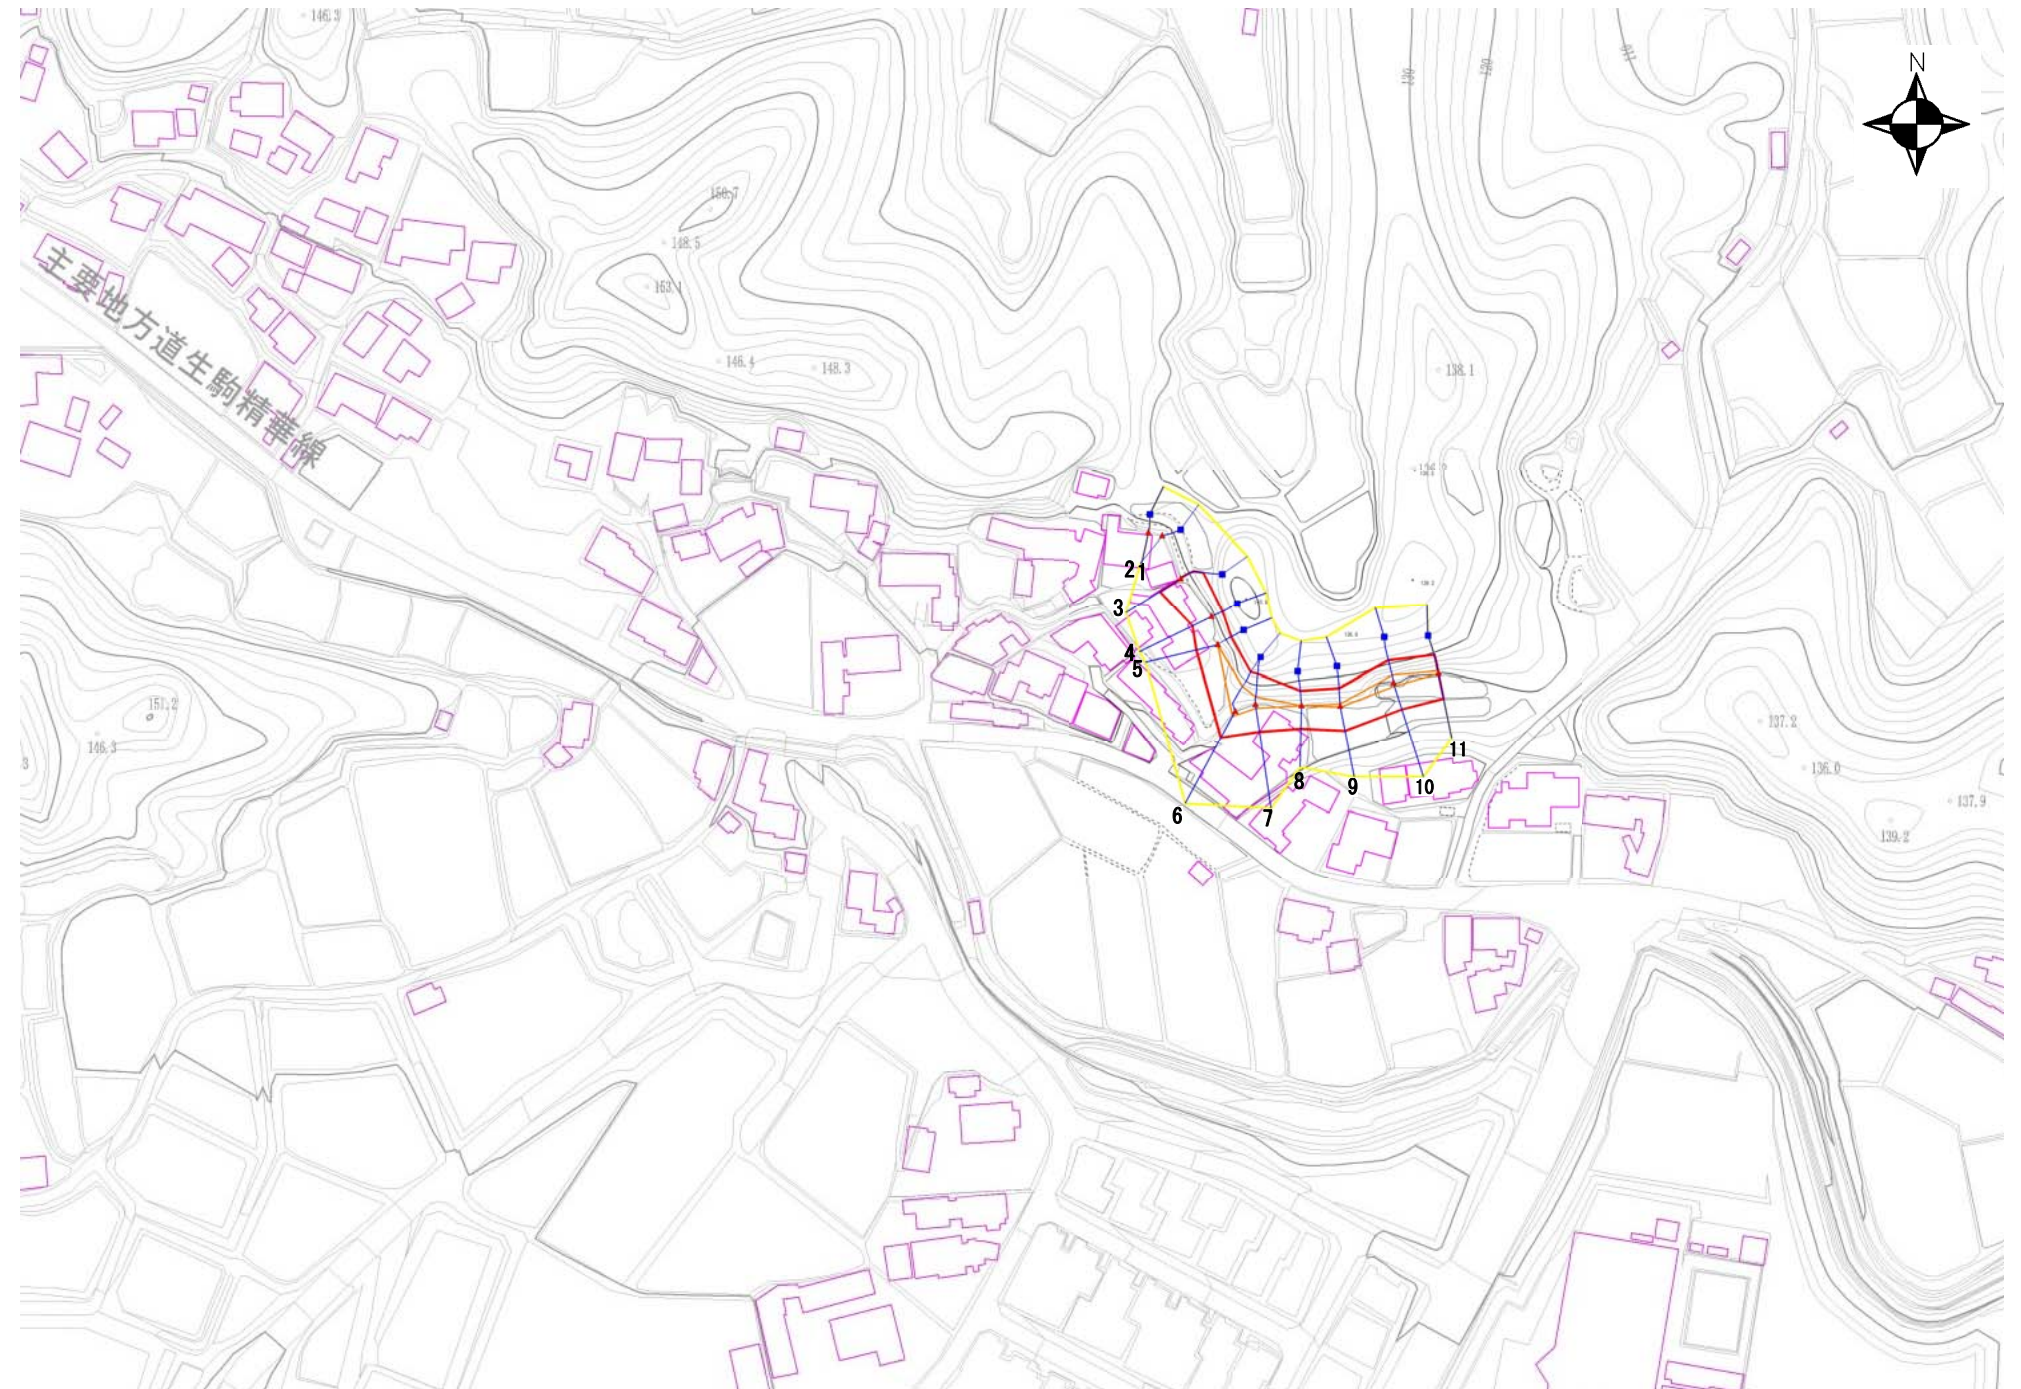
土砂災害警戒区域		
土砂災害特別警戒区域	土石等の(移動)高さが1m以下の場合、 土石等の移動による力が100kN/m <sup>2</sup> を超える区域	
	土石等の堆積の高さが3mを超える区域	
	それ以外の区域

移動による力の最大値(kN/m <sup>2</sup> )	128.1
移動高の最大(m)	1.0
堆積による力の最大値(kN/m <sup>2</sup> )	14.1
堆積高の最大(m)	2.8
