土砂災害警戒区域・土砂災害特別警戒区域 位置図

自然現象の種類	急傾斜地の崩壊
区域番号	つ2012-1
区域名	北ノ谷B
所在地	京都府相楽郡精華町東畑地区

土砂災害警戒区域・土砂災害特別警戒区域 区域図

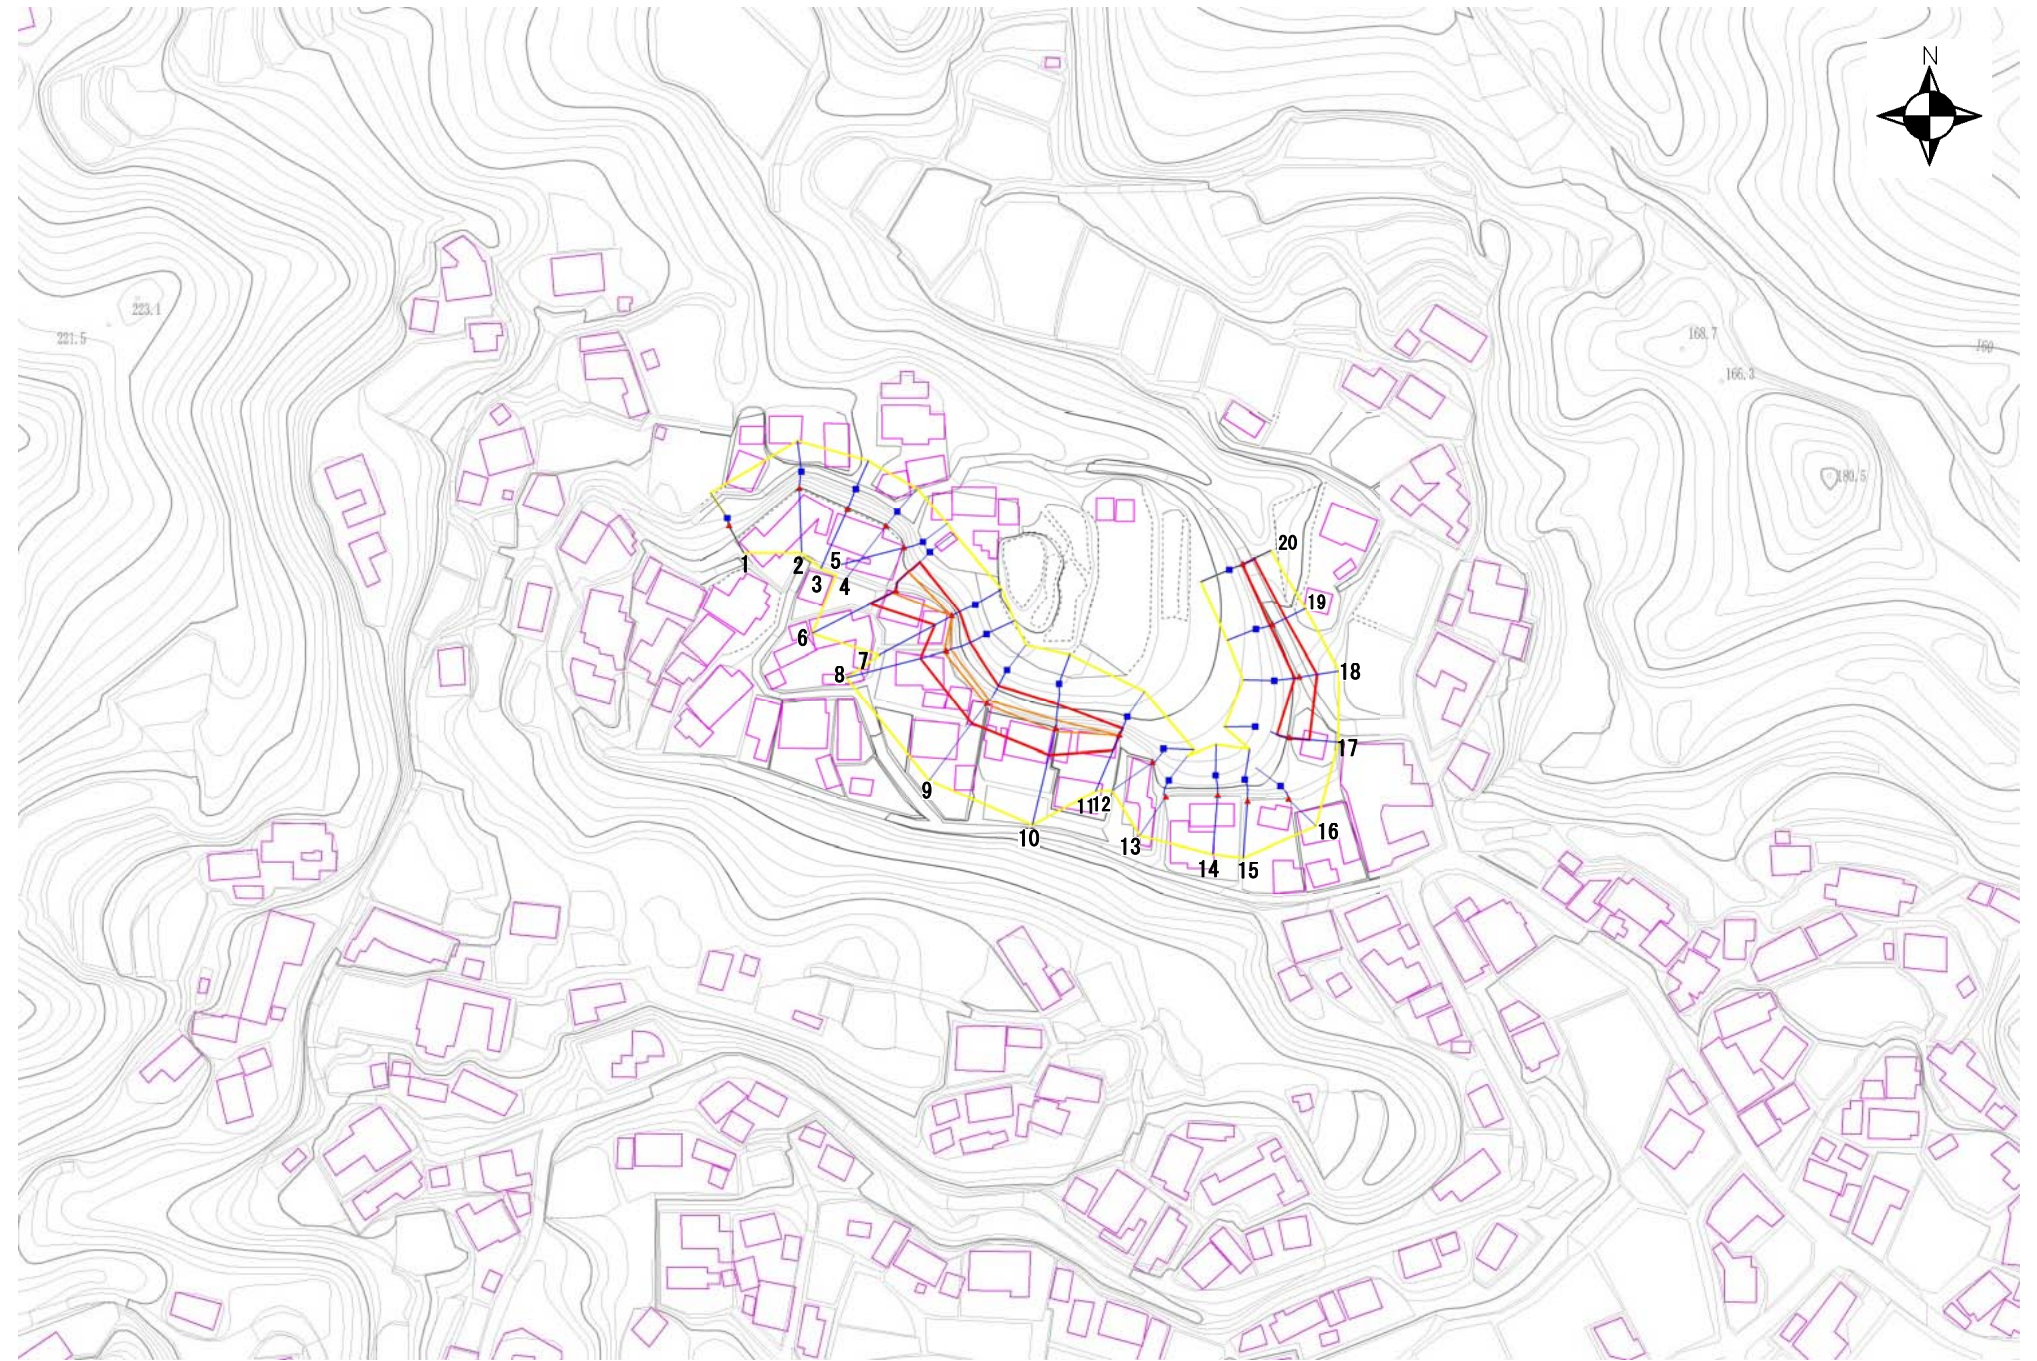
土砂災害警戒区域		
土砂災害特別警戒区域	土石等の(移動)高さが1m以下の場合、 土石等の移動による力が100kN/m ² を超える区域	
	土石等の堆積の高さが3mを超える区域	
	それ以外の区域

移動による力の最大値(kN/m ²)	121.0
移動高の最大(m)	1.0
堆積による力の最大値(kN/m ²)	13.4
堆積高の最大(m)	2.7
