土砂災害警戒区域・土砂災害特別警戒区域 位置図

自然現象の種類	急傾斜地の崩壊
区域番号	シ2037
区域名	小導寺
所在地	京都府綴喜郡宇治田原町立川小字小導寺

土砂災害警戒区域・土砂災害特別警戒区域 区域図

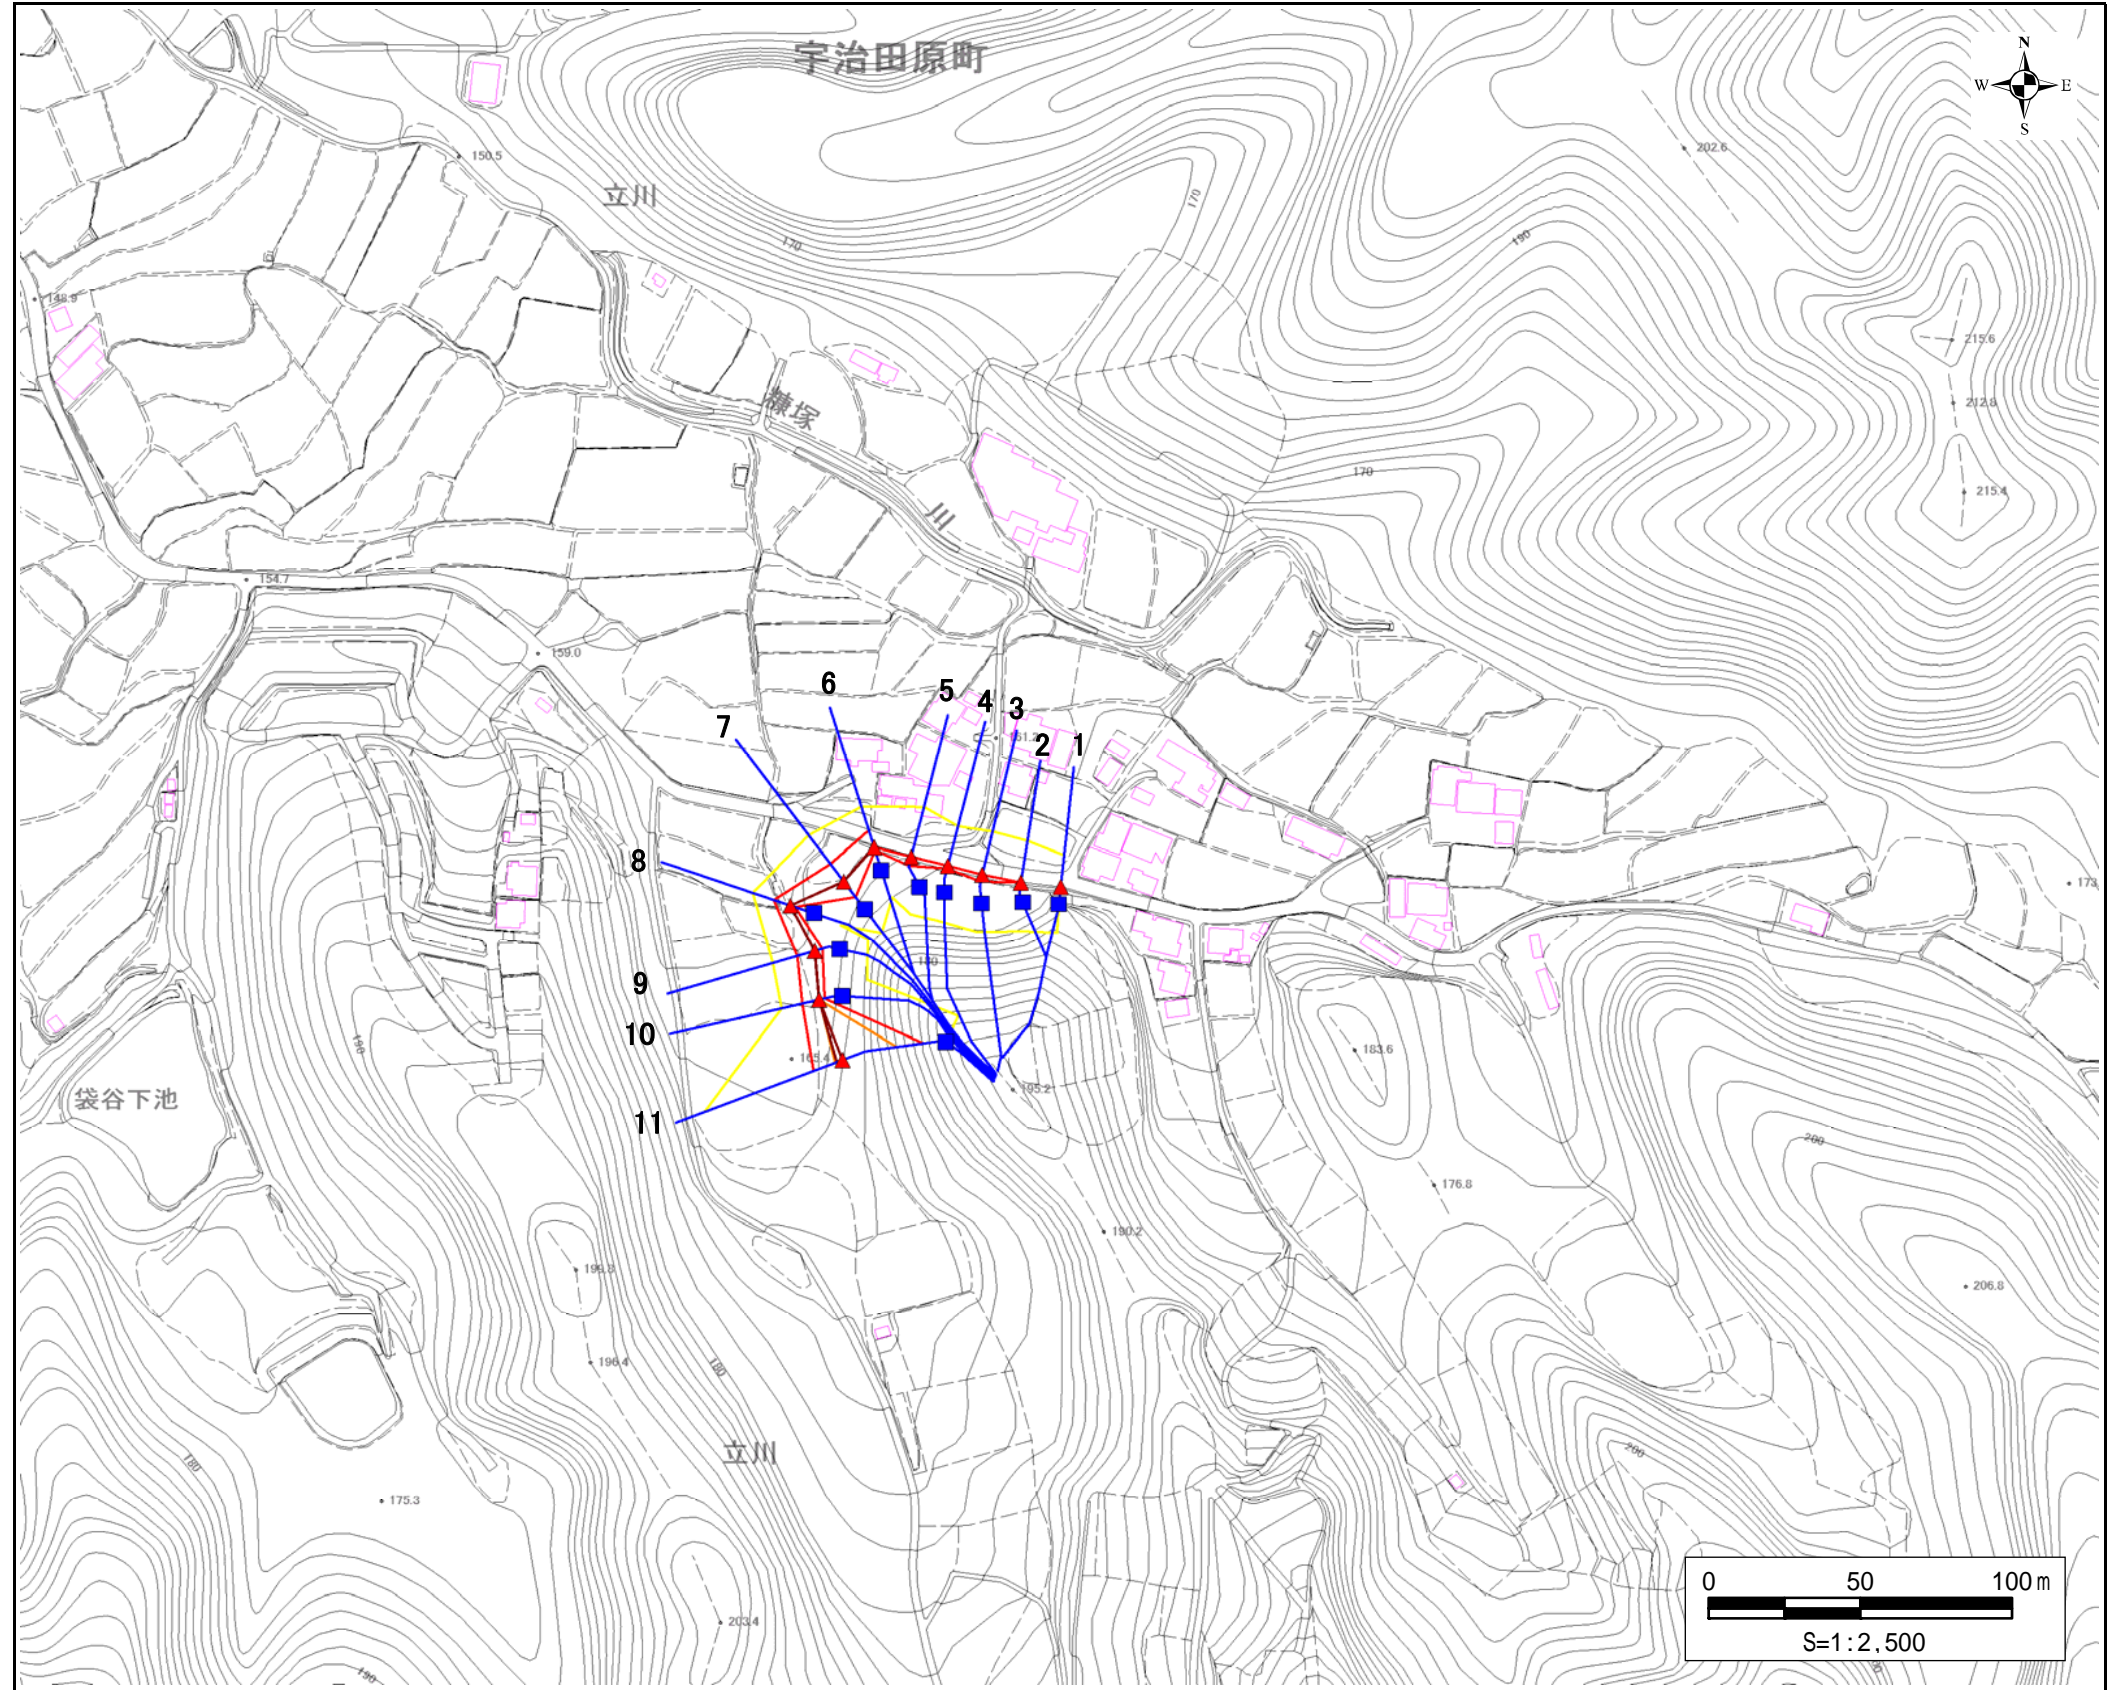
土砂災害警戒区域	
土砂災害特別警戒区域	
それ以外の区域

移動による力の最大値 (kN/m <sup>2</sup> )	140.5
移動高の最大(m)	1.0
堆積による力の最大値 (kN/m <sup>2</sup> )	13.1
堆積高の最大(m)	2.6
