土砂災害特別警戒区域

土砂災害警戒区域

土砂災害警戒区域・土砂災害特別警戒区域 区域図

自然現象の種類	急傾斜地の崩壊
区域番号	31029
区域名	吉永神社
所在地	京丹後市丹後町吉永

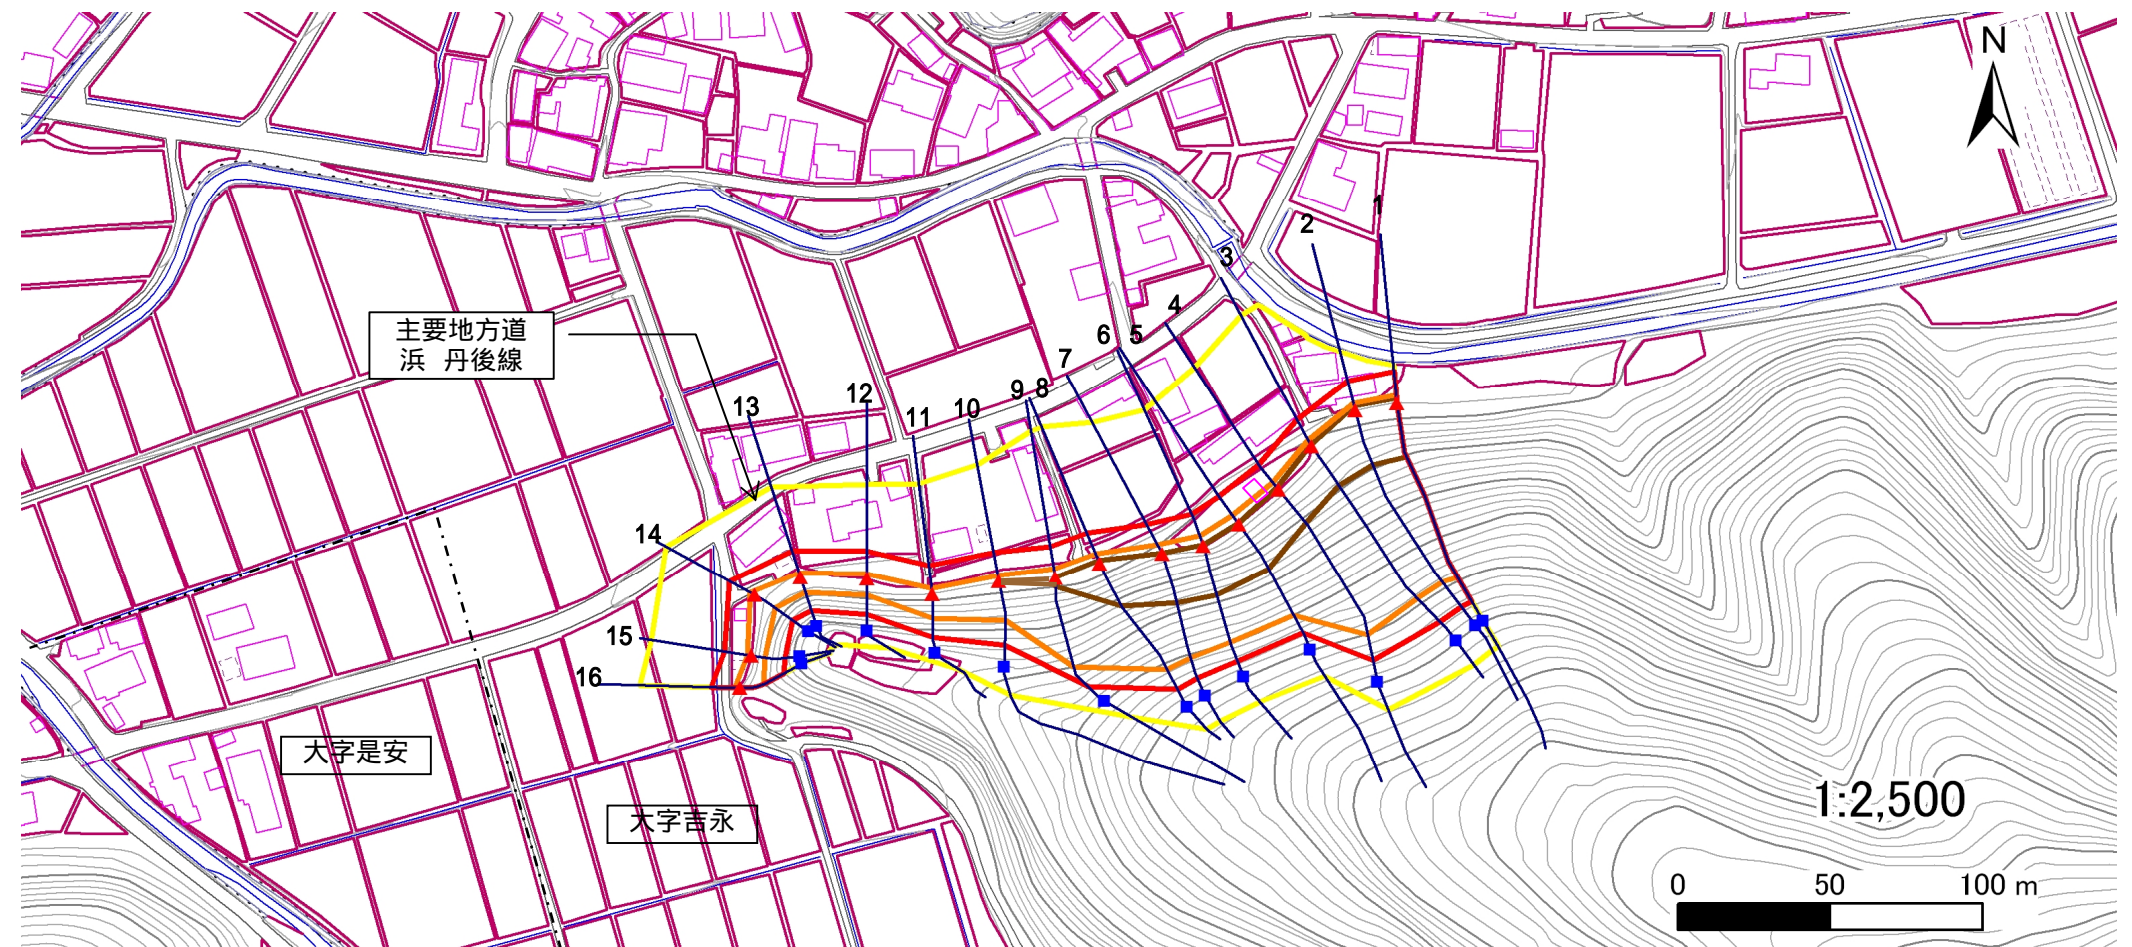
土砂災害警戒区域		
土砂災害特別警戒区域	土石等の(移動)高さが1m以下の場合、 土石等の移動による力が100kN/m <sup>2</sup> を超える区域	
	土石等の堆積の高さが3mを超える区域	
	それ以外の区域

移動による力の最大値(kN/m <sup>2</sup> )	161.2
移動高の最大(m)	1.0
堆積による力の最大値(kN/m <sup>2</sup> )	19.0
堆積高の最大(m)	3.8
