土砂災害特別警戒区域

土砂災害警戒区域

土砂災害警戒区域・土砂災害特別警戒区域 区域図

自然現象の種類	急傾斜地の崩壊
区域番号	33001
区域名	松枝神社
所在地	京丹後市丹後町吉永

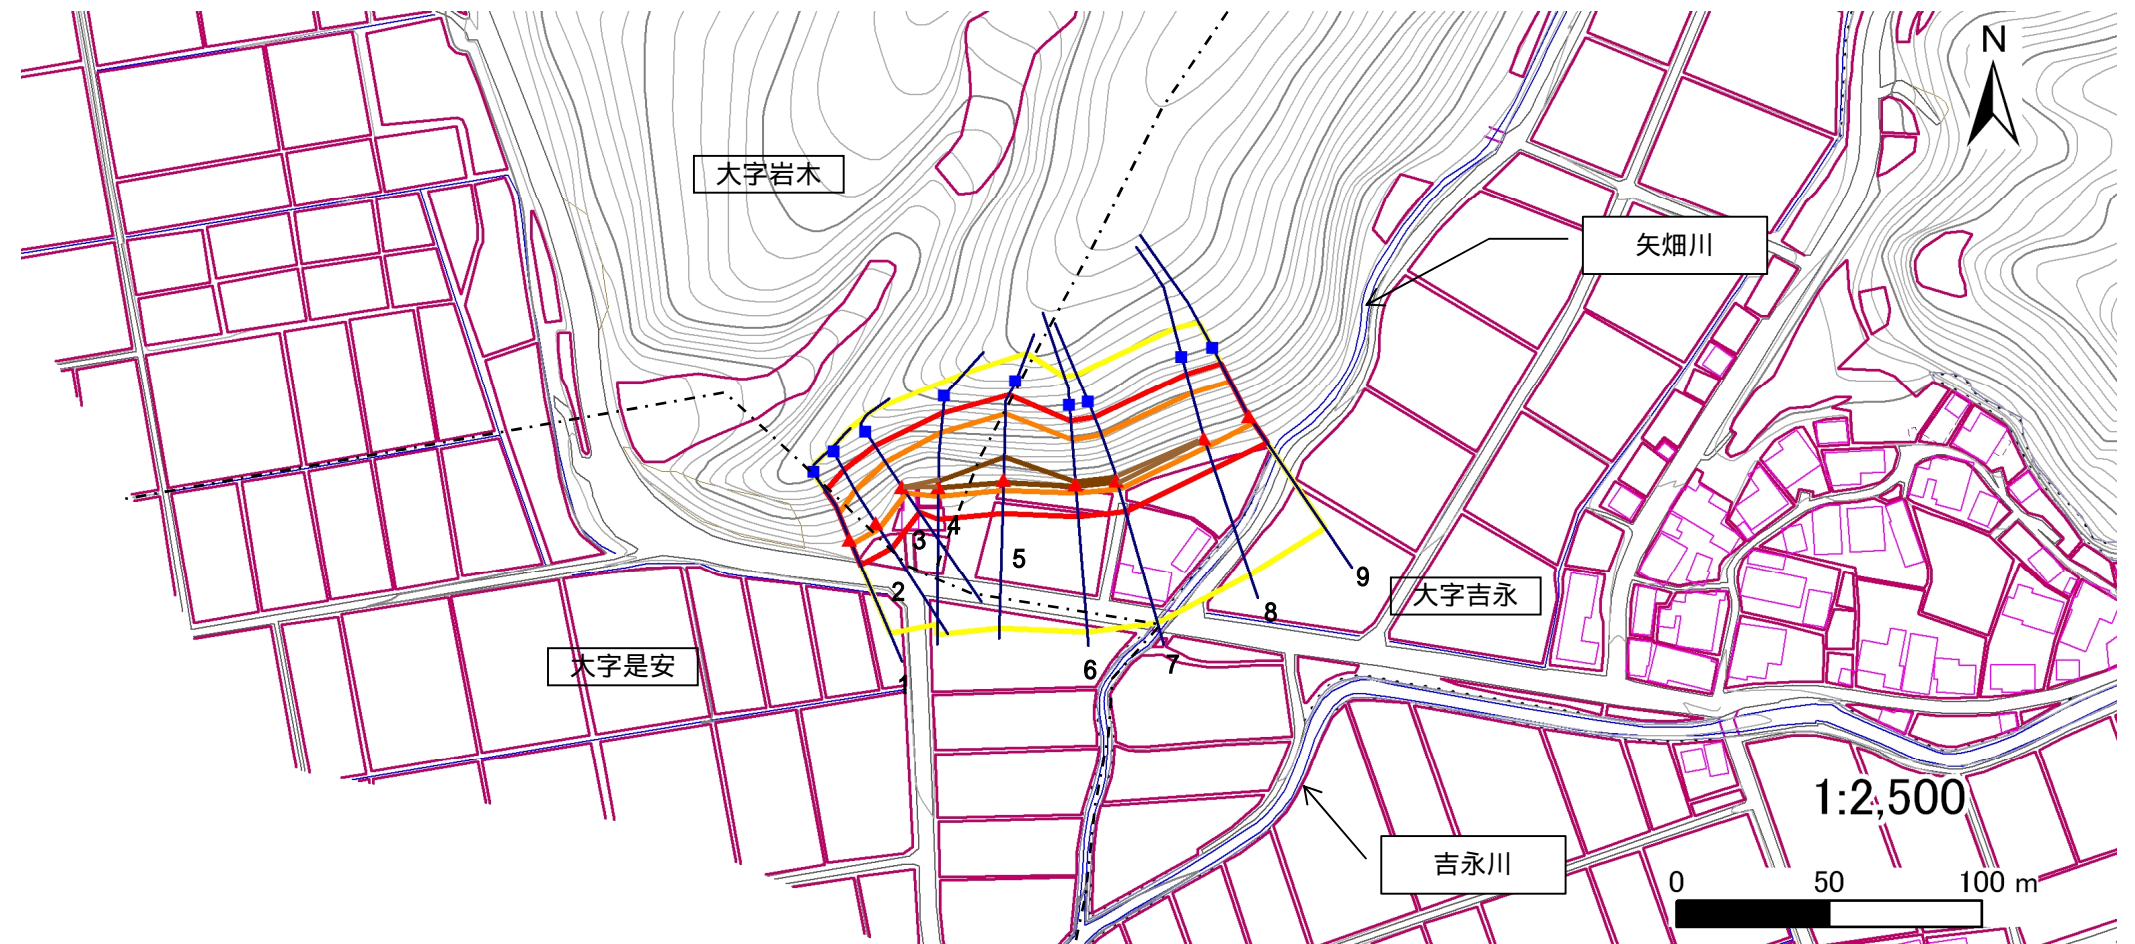
土砂災害警戒区域		
土砂災害特別警戒区域	土石等の(移動)高さが1m以下の場合、 土石等の移動による力が100kN/m ² を超える区域	
	土石等の堆積の高さが3mを超える区域	
	それ以外の区域

移動による力の最大値(kN/m ²)	155.6
移動高の最大(m)	1.0
堆積による力の最大値(kN/m ²)	17.4
堆積高の最大(m)	3.4
