土砂災害特別警戒区域
 告示年月日 平成 21 年 2 月 6 日
 告示番号 京都府告示第 52 号

土砂災害警戒区域
 告示年月日 平成 21 年 2 月 6 日
 告示番号 京都府告示第 51 号

土砂災害警戒区域・土砂災害特別警戒区域 区域図

自然現象の種類	急傾斜地の崩壊
区域番号	わ2070
区域名	雲竜寺
所在地	京都府京丹後市弥栄町吉沢

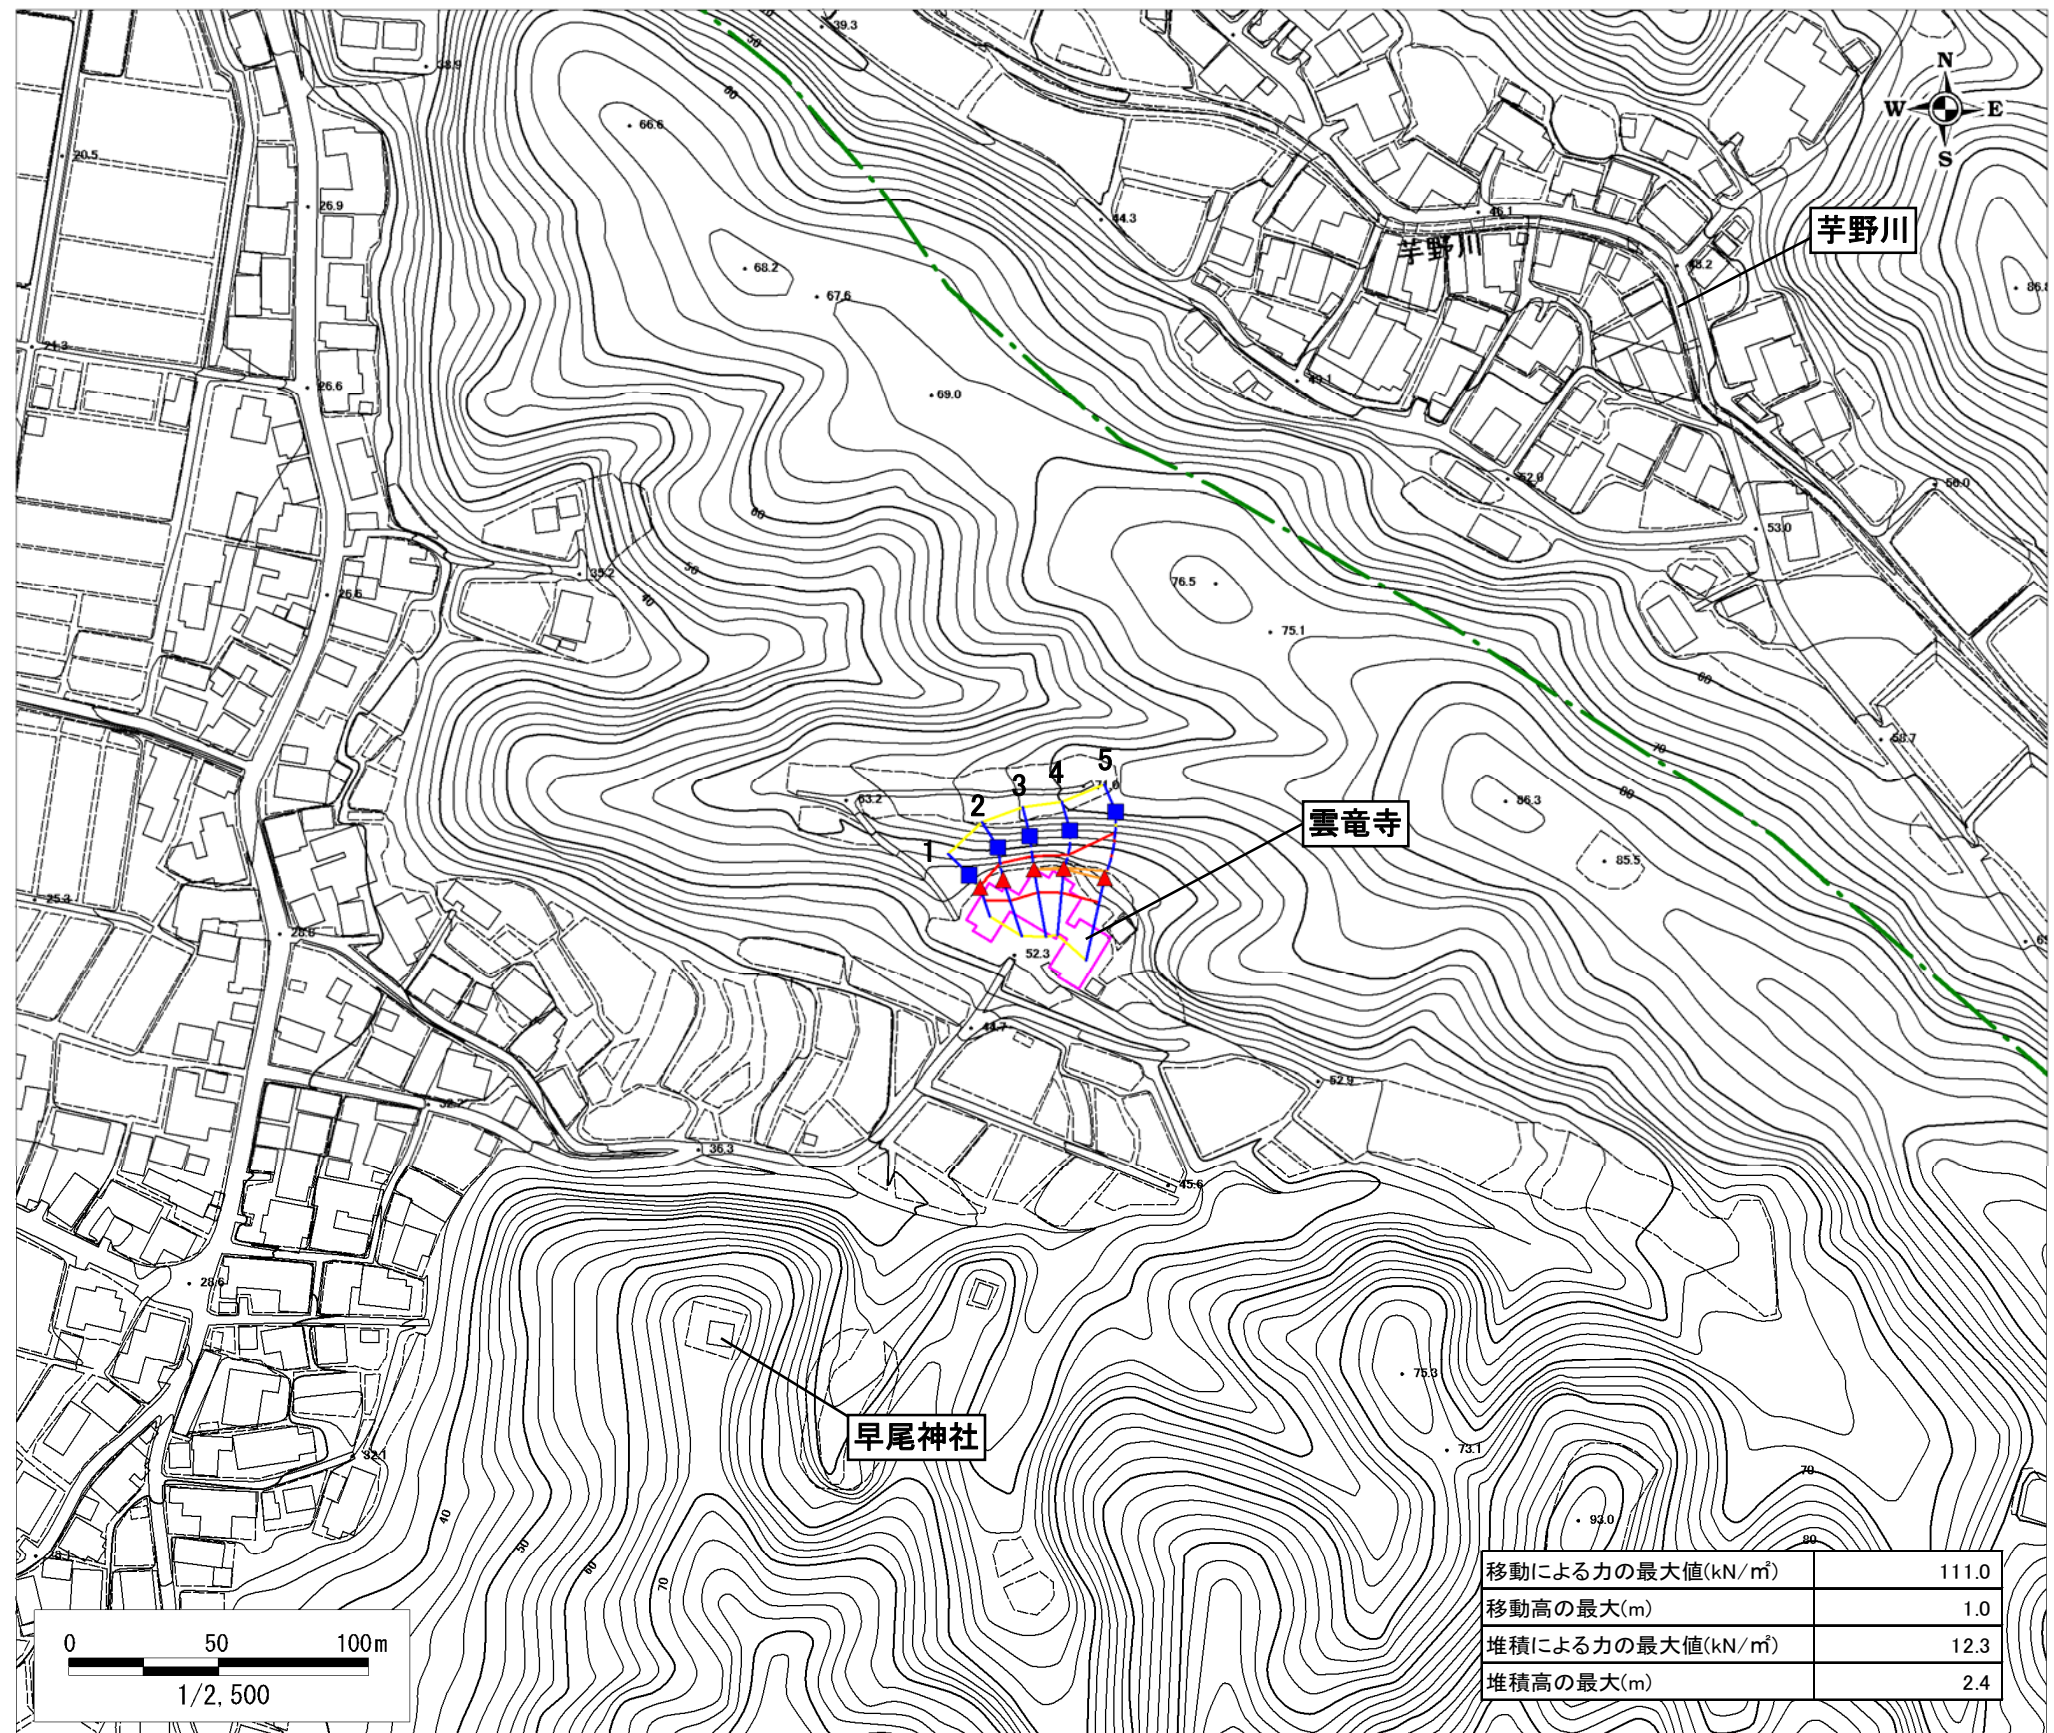
土砂災害警戒区域		
土砂災害 特別警戒区域	土石等の(移動)高さが1m以下の場合、 土石等の移動による力が100kN/m ² を超える区域	
	土石等の堆積の高さが3mを超える区域	
	それ以外の区域

移動による力の最大値(kN/m ²)	111.0
移動高の最大(m)	1.0
堆積による力の最大値(kN/m ²)	12.3
堆積高の最大(m)	2.4
