土砂災害特別警戒区域
 告示年月日 平成 21 年 2 月 6 日
 告示番号 京都府告示第 52 号

土砂災害警戒区域・土砂災害特別警戒区域 区域図

自然現象の種類	急傾斜地の崩壊
区域番号	わ2018
区域名	小原南東
所在地	京都府京丹後市弥栄町吉沢

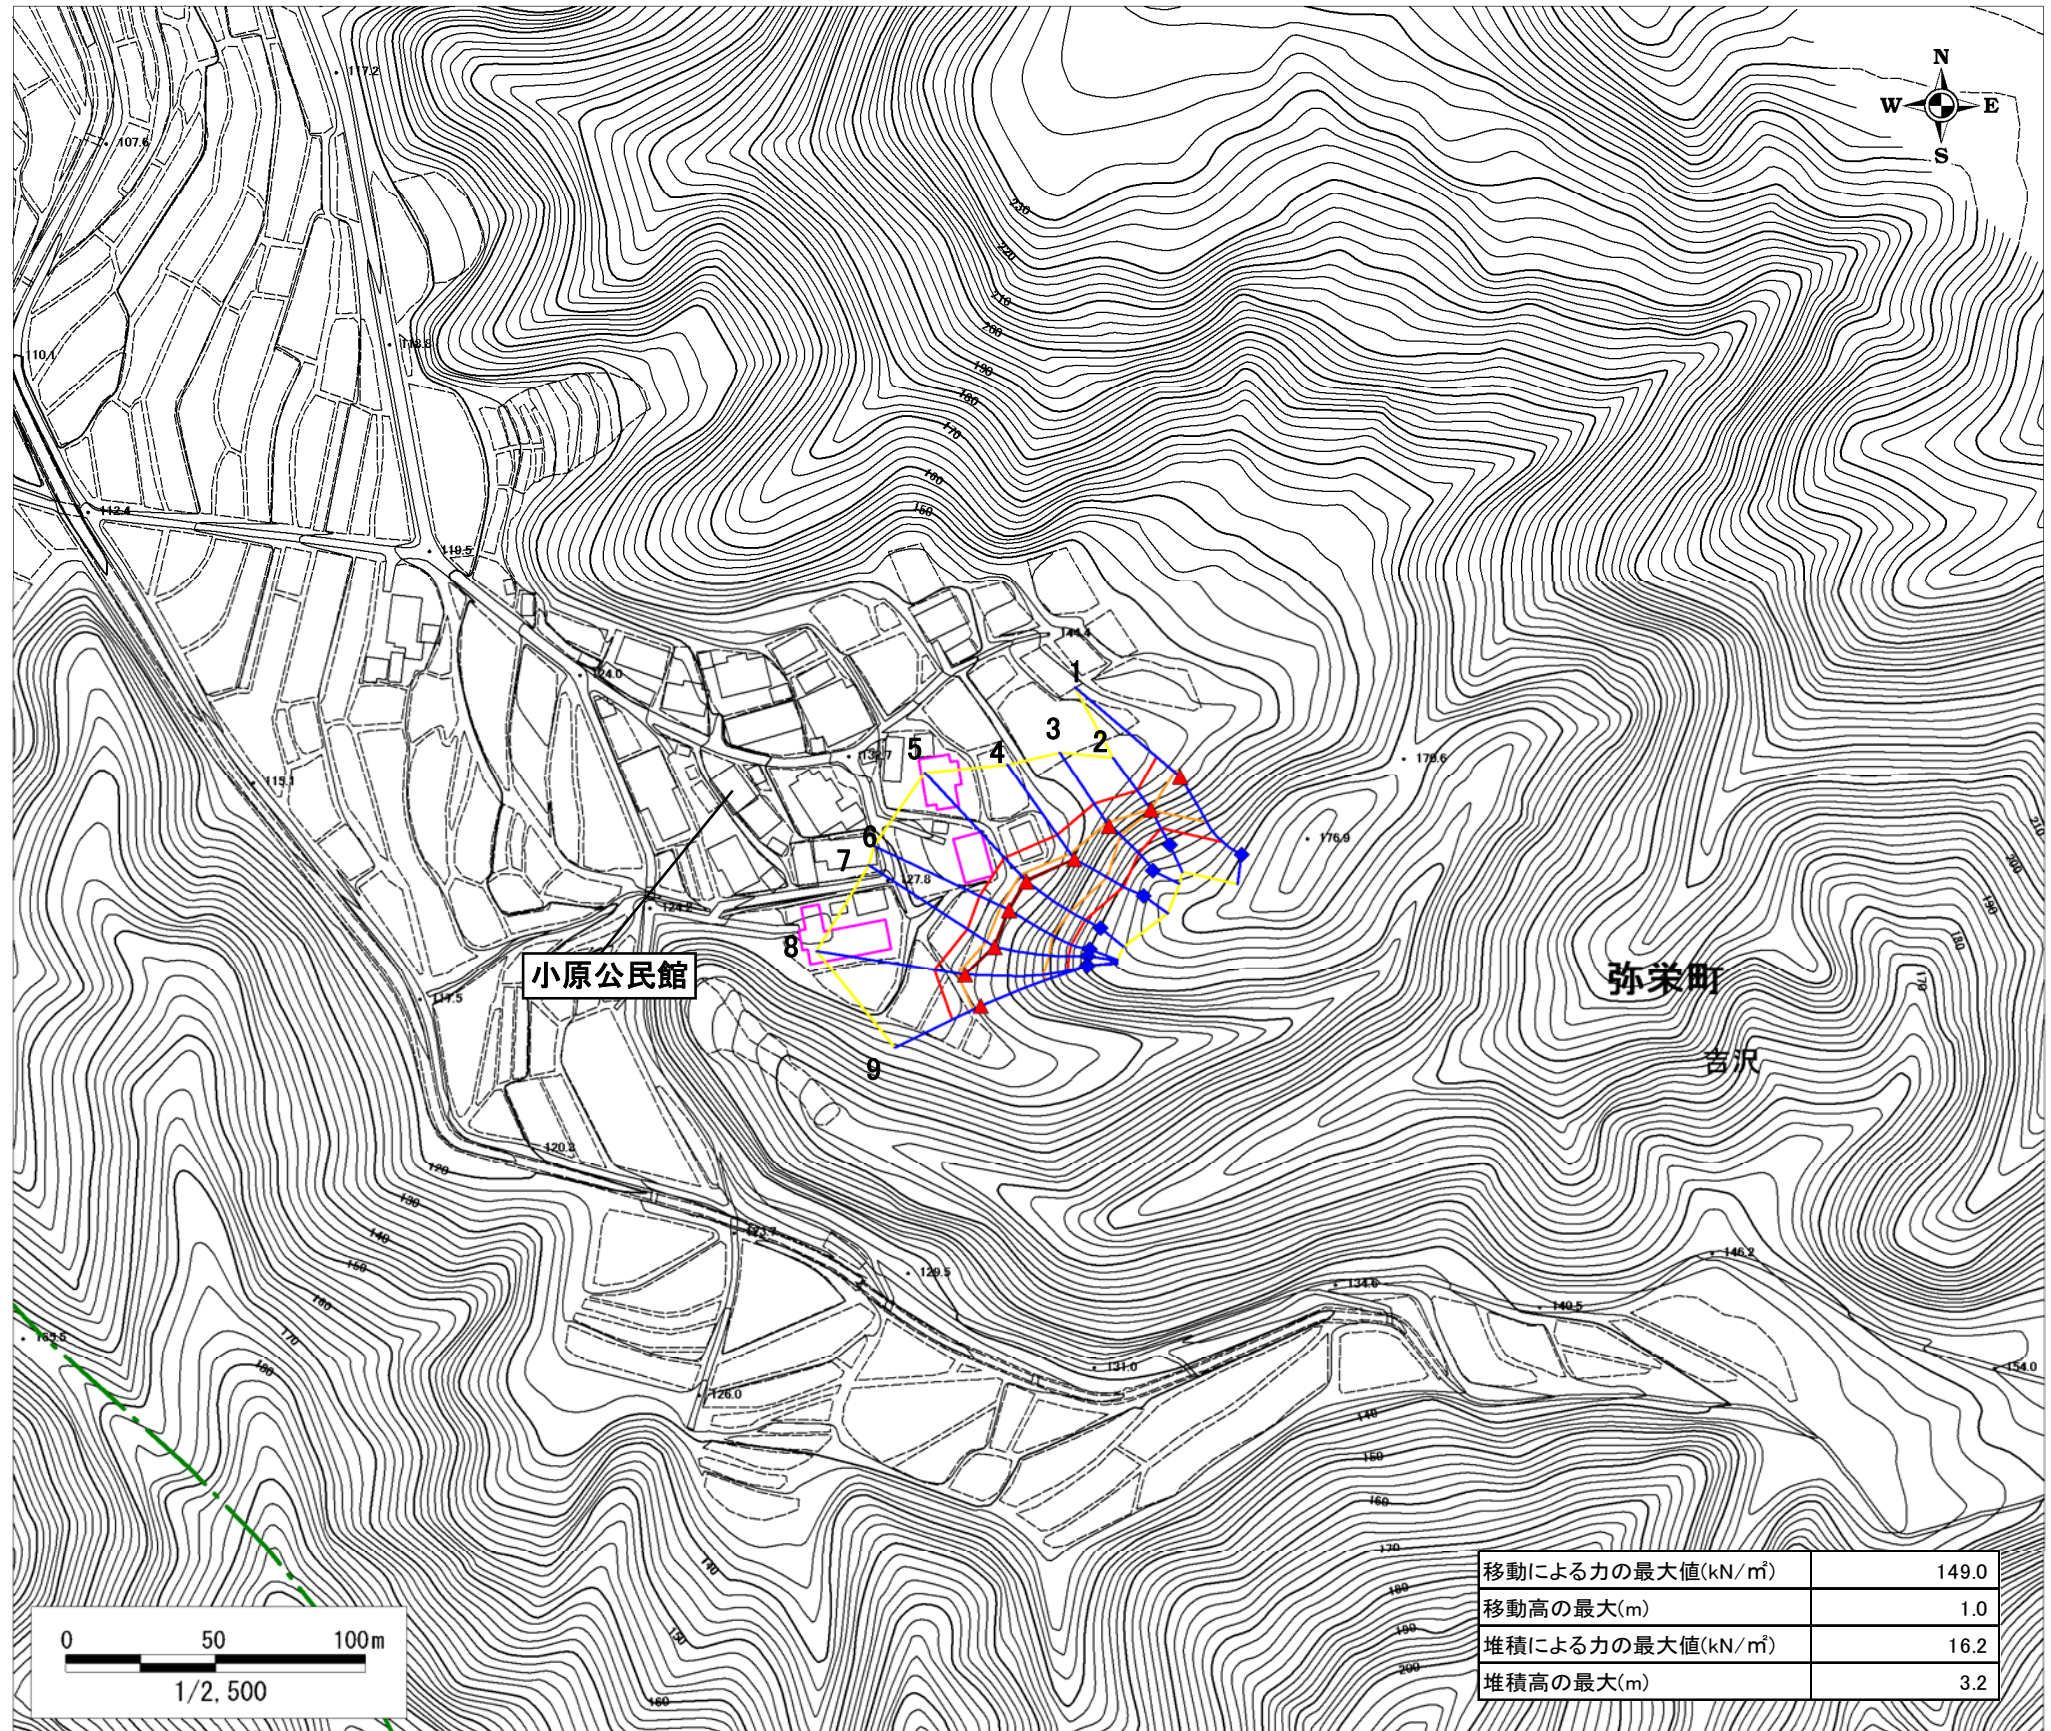
土砂災害警戒区域		
土砂災害特別警戒区域	土石等の(移動)高さが1m以下の場合、土石等の移動による力が100kN/m ² を超える区域	
	土石等の堆積の高さが3mを超える区域	
	それ以外の区域

移動による力の最大値(kN/m ²)	149.0
移動高の最大(m)	1.0
堆積による力の最大値(kN/m ²)	16.2
堆積高の最大(m)	3.2
