土砂災害特別警戒区域  
 告示年月日 平成 21 年 2 月 6 日  
 告示番号 京都府告示第 52 号

土砂災害警戒区域  
 告示年月日 平成 21 年 2 月 6 日  
 告示番号 京都府告示第 51 号

土砂災害警戒区域・土砂災害特別警戒区域 区域図

自然現象の種類	急傾斜地の崩壊
区域番号	わ1013
区域名	芋野
所在地	京都府京丹後市弥栄町芋野

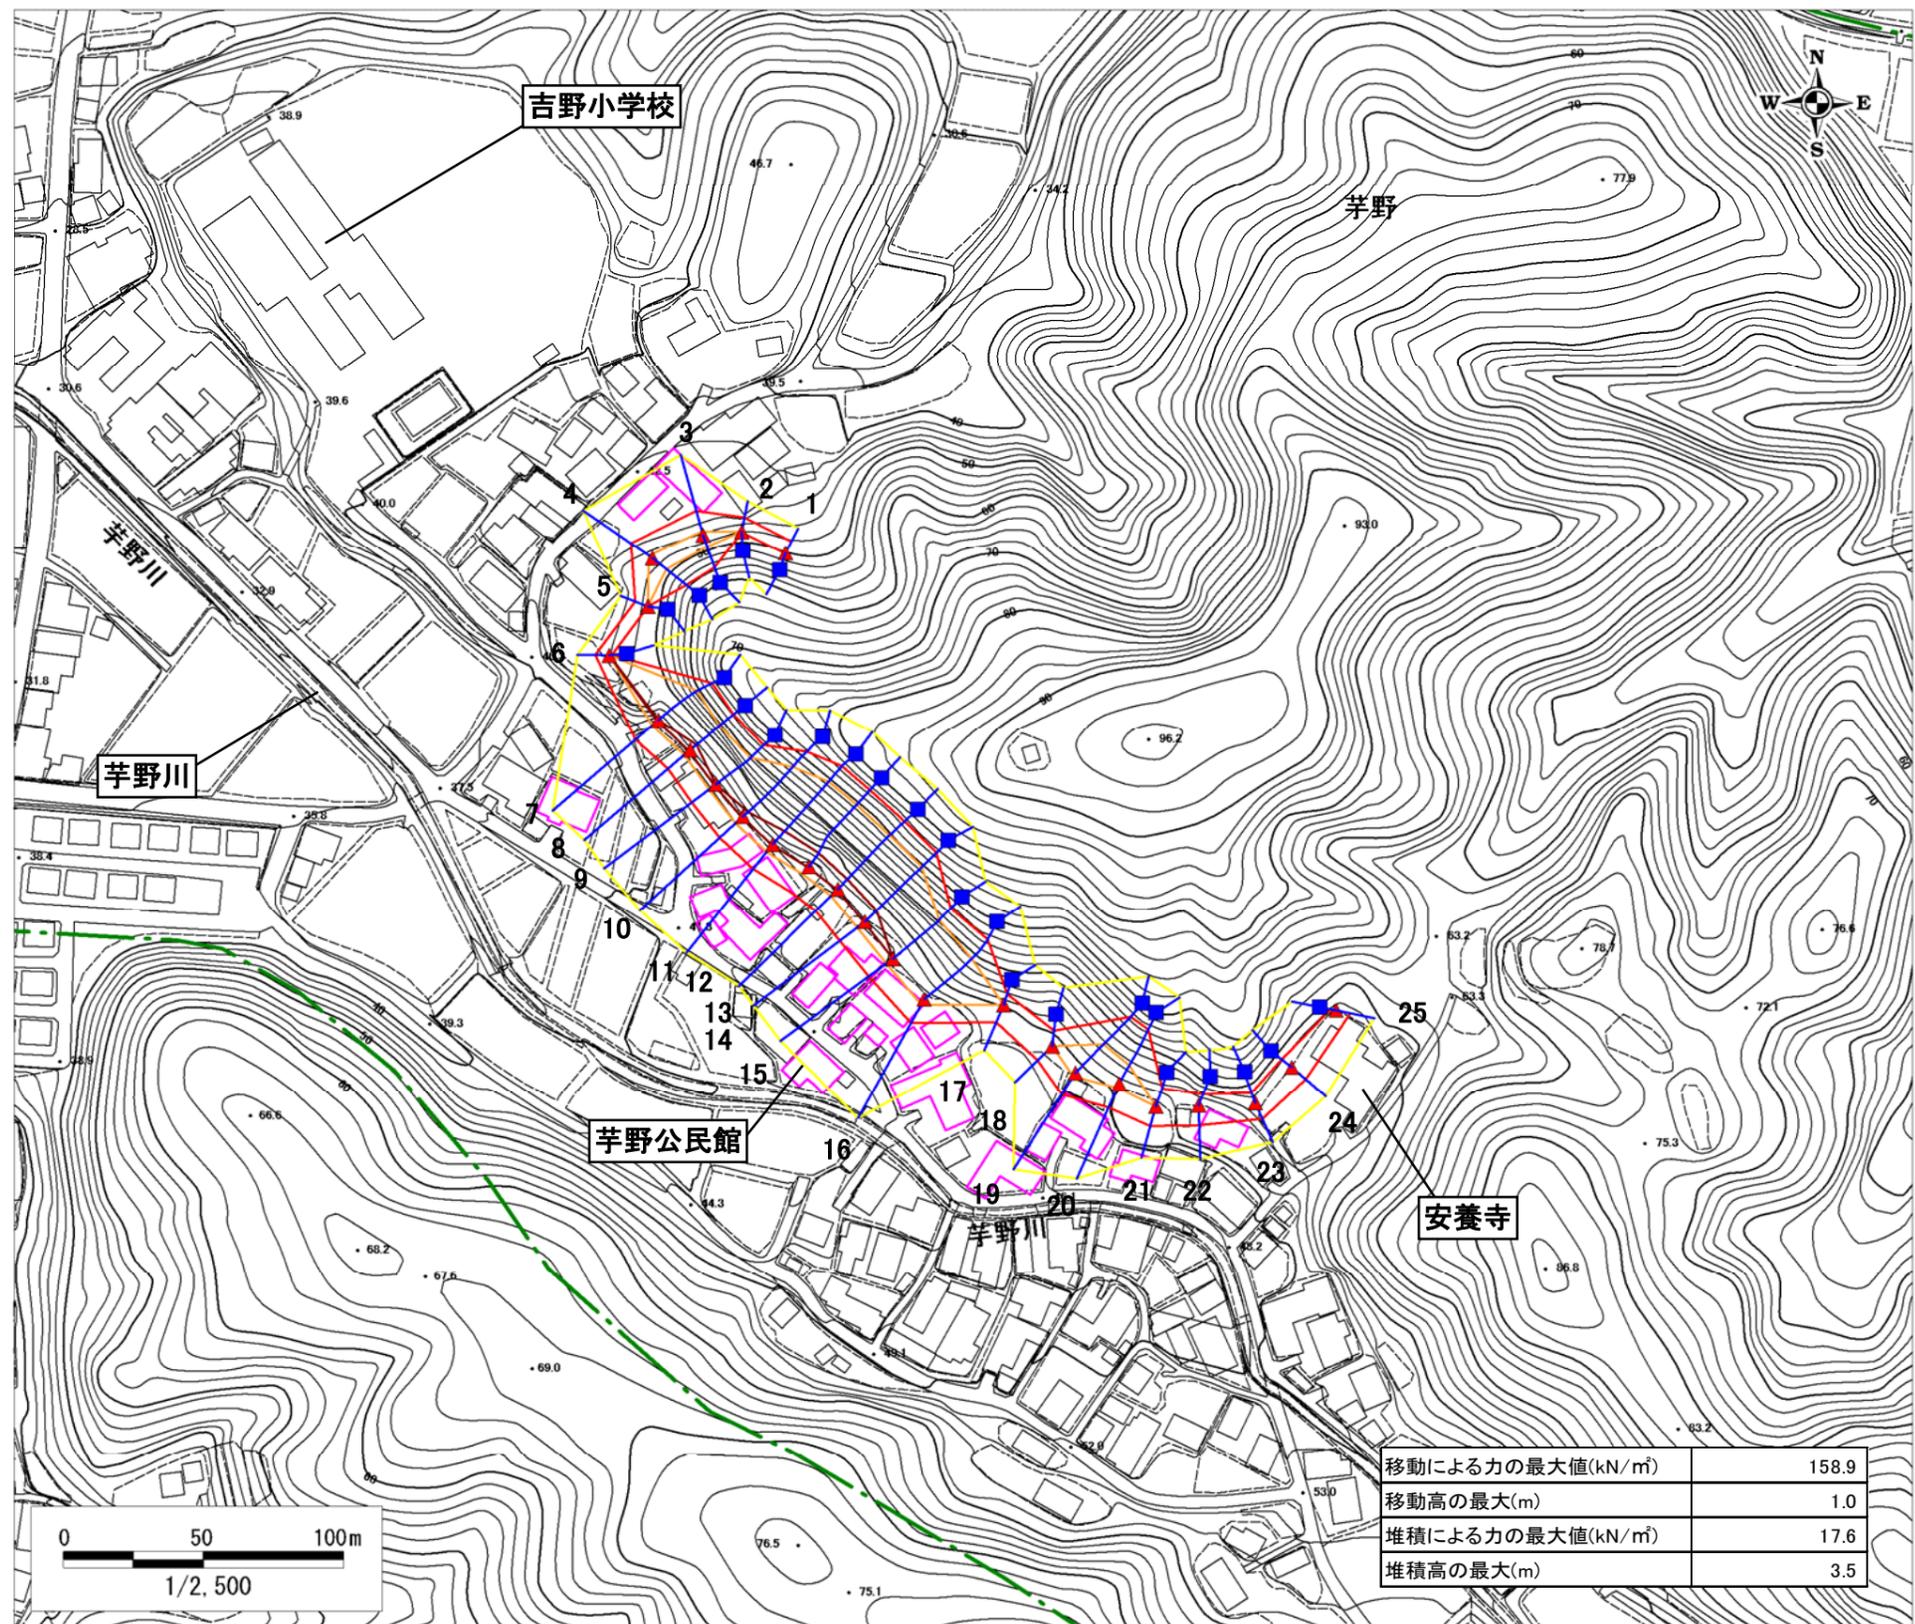
土砂災害警戒区域		
土砂災害特別警戒区域	土石等の(移動)高さが1m以下の場合、土石等の移動による力が100kN/m <sup>2</sup> を超える区域	
	土石等の堆積の高さが3mを超える区域	
	それ以外の区域

移動による力の最大値(kN/m <sup>2</sup> )	158.9
移動高の最大(m)	1.0
堆積による力の最大値(kN/m <sup>2</sup> )	17.6
堆積高の最大(m)	3.5
