土砂災害特別警戒区域
 告示年月日 平成 21 年 2 月 6 日
 告示番号 京都府告示第 52 号

土砂災害警戒区域
 告示年月日 平成 21 年 2 月 6 日
 告示番号 京都府告示第 51 号

土砂災害警戒区域・土砂災害特別警戒区域 区域図

自然現象の種類	急傾斜地の崩壊
区域番号	わ2008
区域名	安養寺東
所在地	京都府京丹後市弥栄町芋野

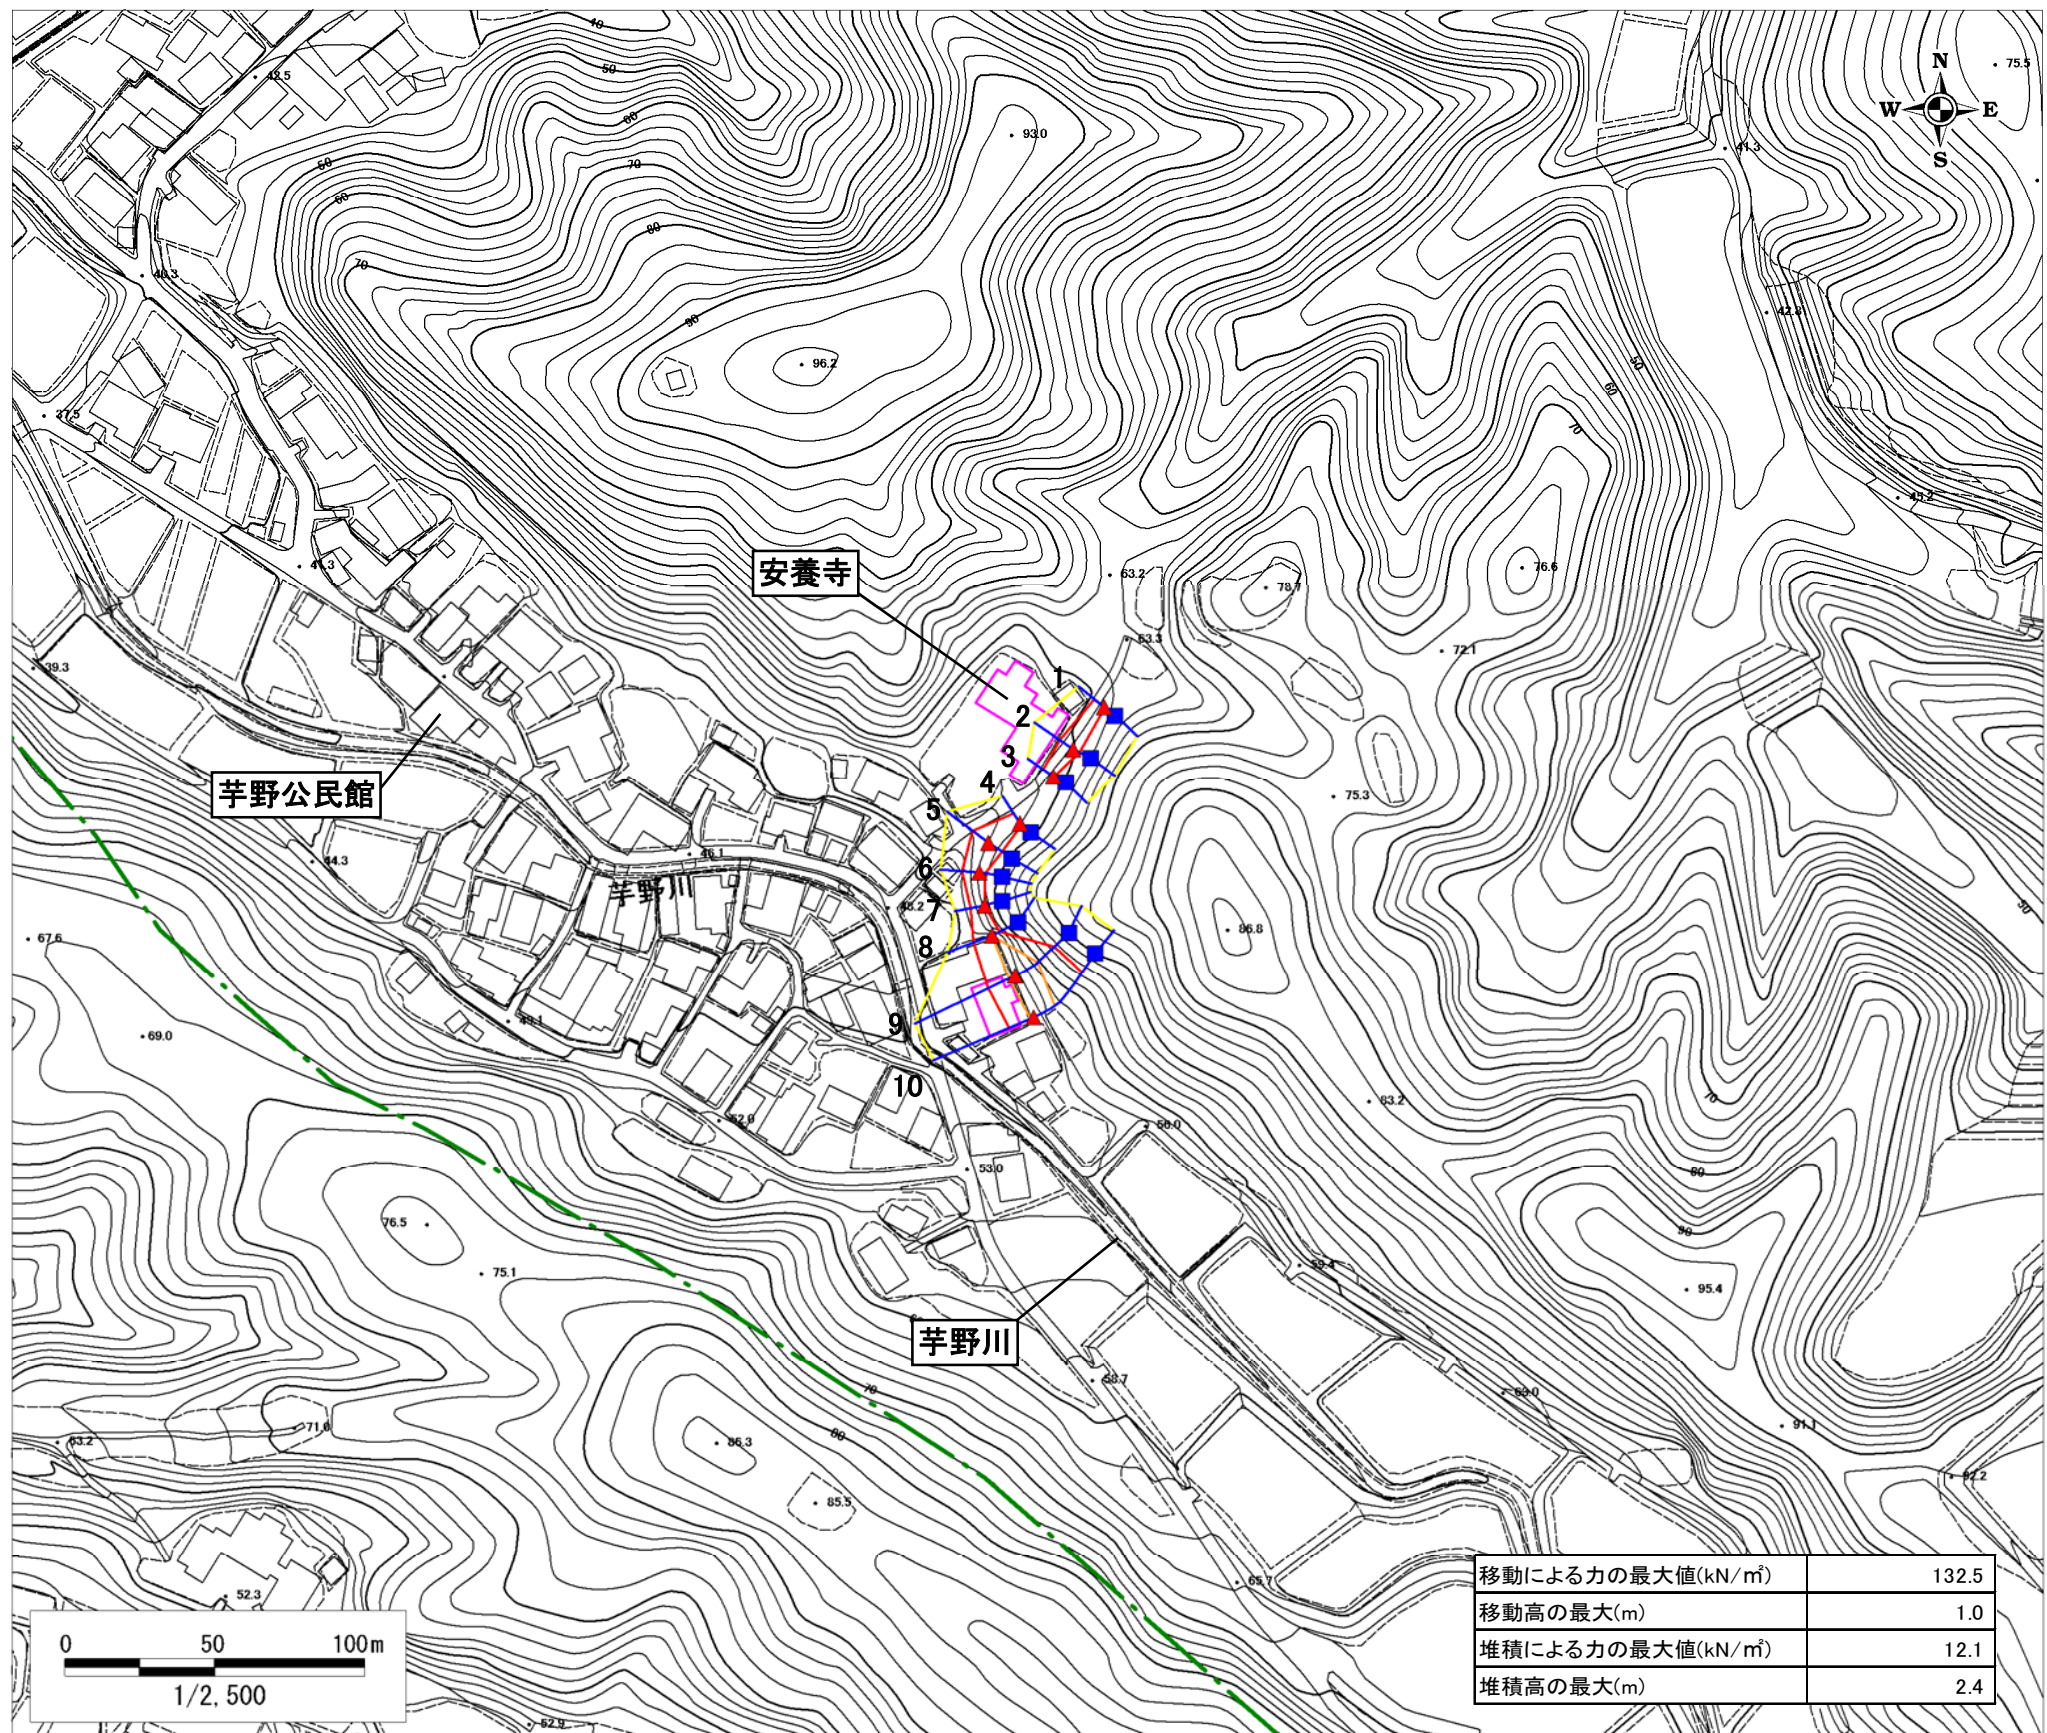
土砂災害警戒区域		
土砂災害 特別警戒区域	土石等の(移動)高さが1m以下の場合、 土石等の移動による力が100kN/m ² を超える区域	
	土石等の堆積の高さが3mを超える区域	
	それ以外の区域

移動による力の最大値(kN/m ²)	132.5
移動高の最大(m)	1.0
堆積による力の最大値(kN/m ²)	12.1
堆積高の最大(m)	2.4
