土砂災害特別警戒区域
 告示年月日 平成 21 年 2 月 6 日
 告示番号 京都府告示第 52 号

土砂災害警戒区域
 告示年月日 平成 21 年 2 月 6 日
 告示番号 京都府告示第 51 号

土砂災害警戒区域・土砂災害特別警戒区域 区域図

自然現象の種類	急傾斜地の崩壊
区域番号	わ1012
区域名	芋野南
所在地	京都府京丹後市弥栄町芋野

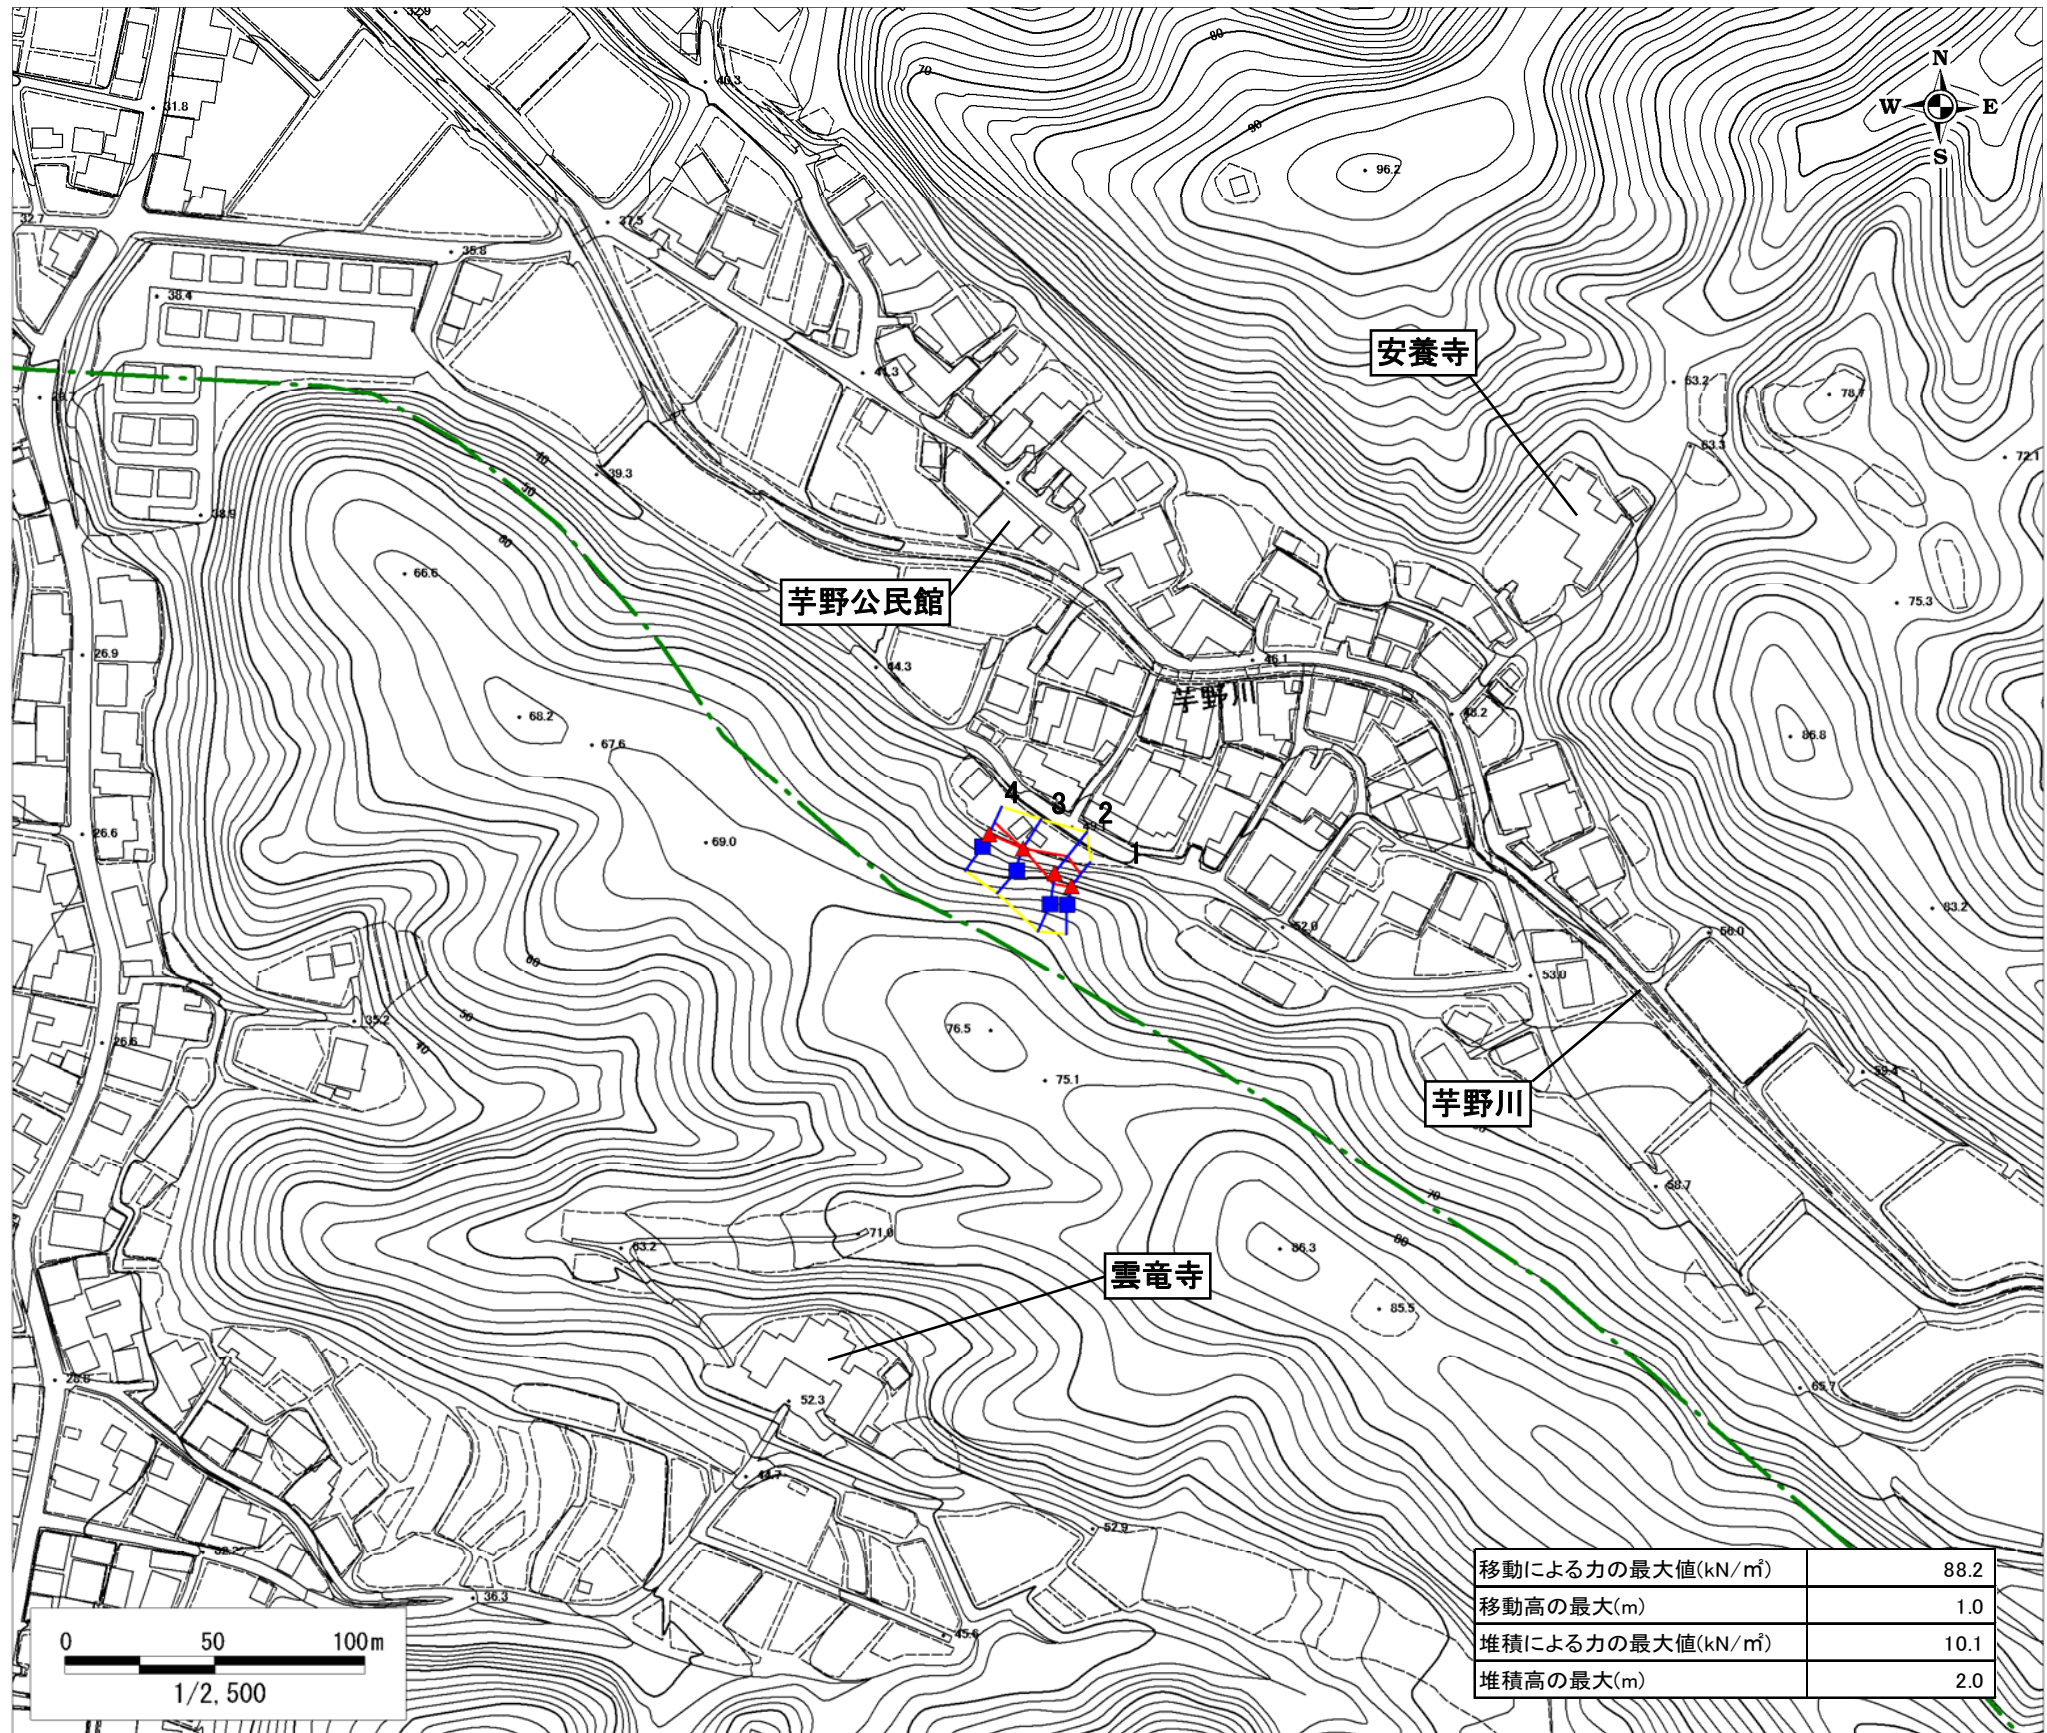
土砂災害警戒区域		
土砂災害特別警戒区域	土石等の(移動)高さが1m以下の場合、土石等の移動による力が100kN/m ² を超える区域	
	土石等の堆積の高さが3mを超える区域	
	それ以外の区域

移動による力の最大値(kN/m ²)	88.2
移動高の最大(m)	1.0
堆積による力の最大値(kN/m ²)	10.1
堆積高の最大(m)	2.0
