土砂災害警戒区域・土砂災害特別警戒区域 区域図

| 区域番号 | し2001 |
| 区域名 | 西湯屋谷 |
| 所在地 | 縦喜郡宇治田原町大字禅定寺小字西湯屋谷 |

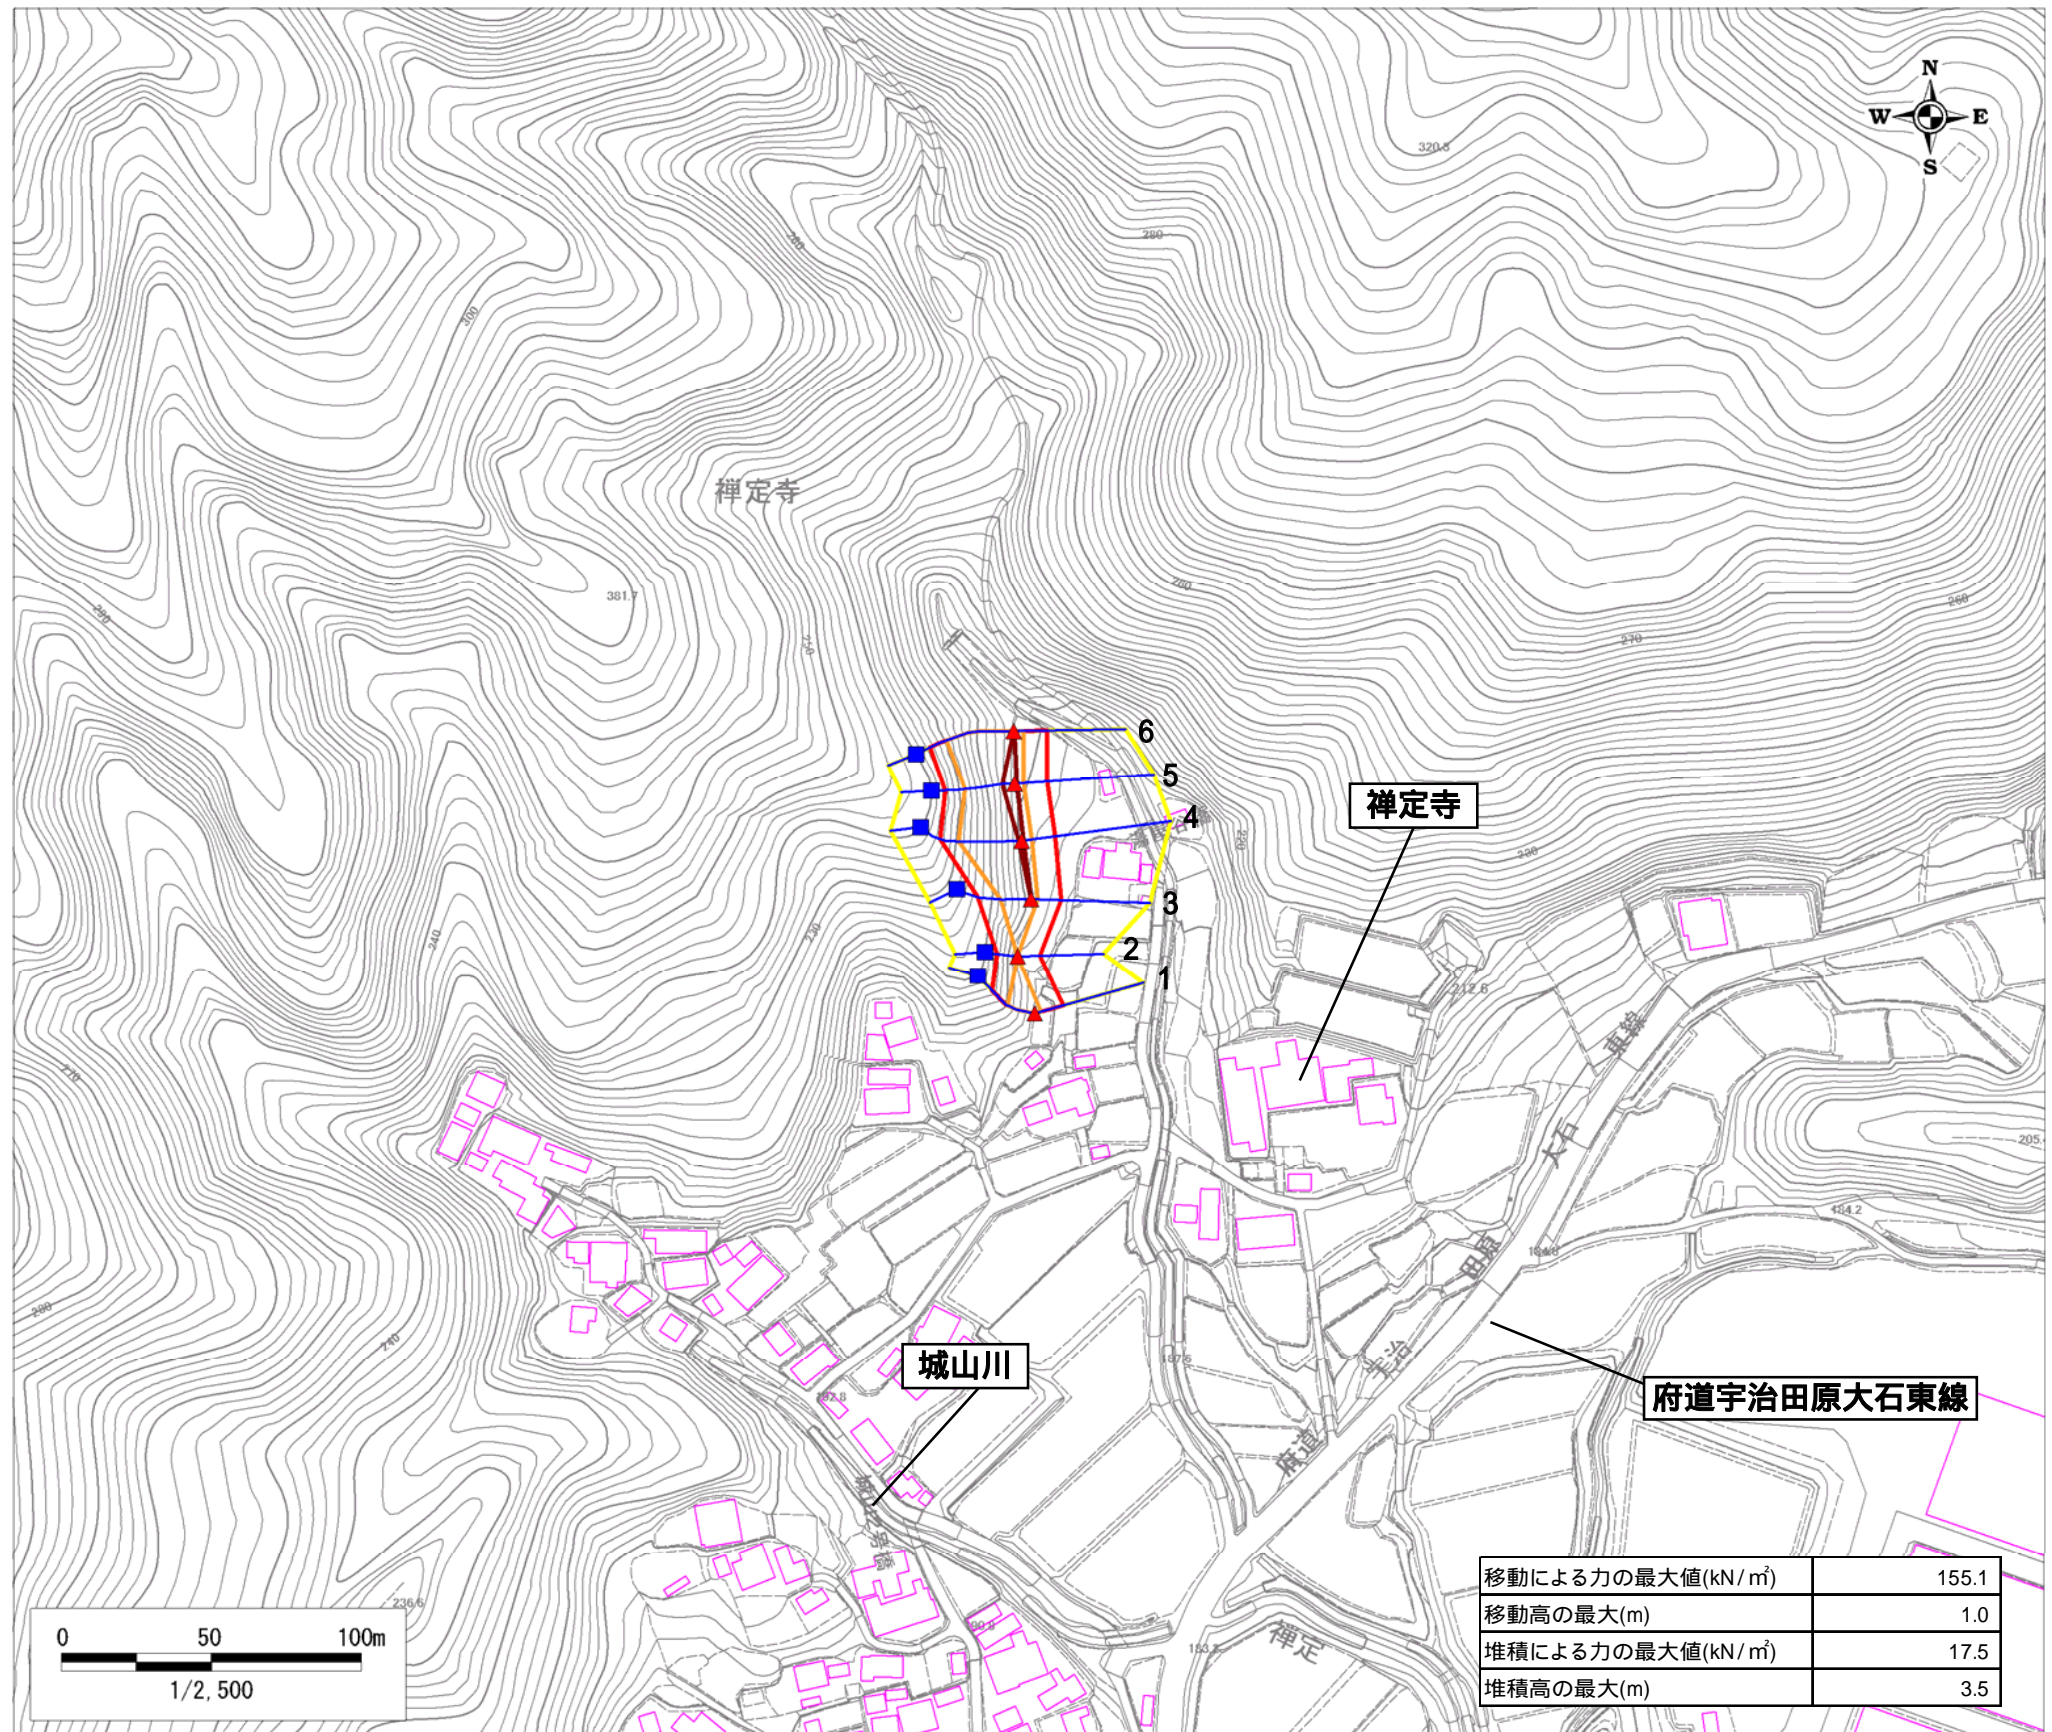
| 自然現象の種類 | 急傾斜地の崩壊 |

| 土砂災害警戒区域 | | |
| 土砂災害特別警戒区域 | 土石等の(移動)高さが1m以下の場合、土石等の移動による力が100kN/m ² を超える区域 | |
| | 土石等の堆積の高さが3mを超える区域 | |
| | それ以外の区域 | |

| 移動による力の最大値(kN/m ²) | 155.1 |
| 移動高の最大(m) | 1.0 |
| 堆積による力の最大値(kN/m ²) | 17.5 |
| 堆積高の最大(m) | 3.5 |
