土砂災害警戒区域・土砂災害特別警戒区域 位置図

自然現象の種類	急傾斜地の崩壊
区域番号	め2189
区域名	西方寺1
所在地	舞鶴市西方寺地区

土砂災害警戒区域・土砂災害特別警戒区域 区域図

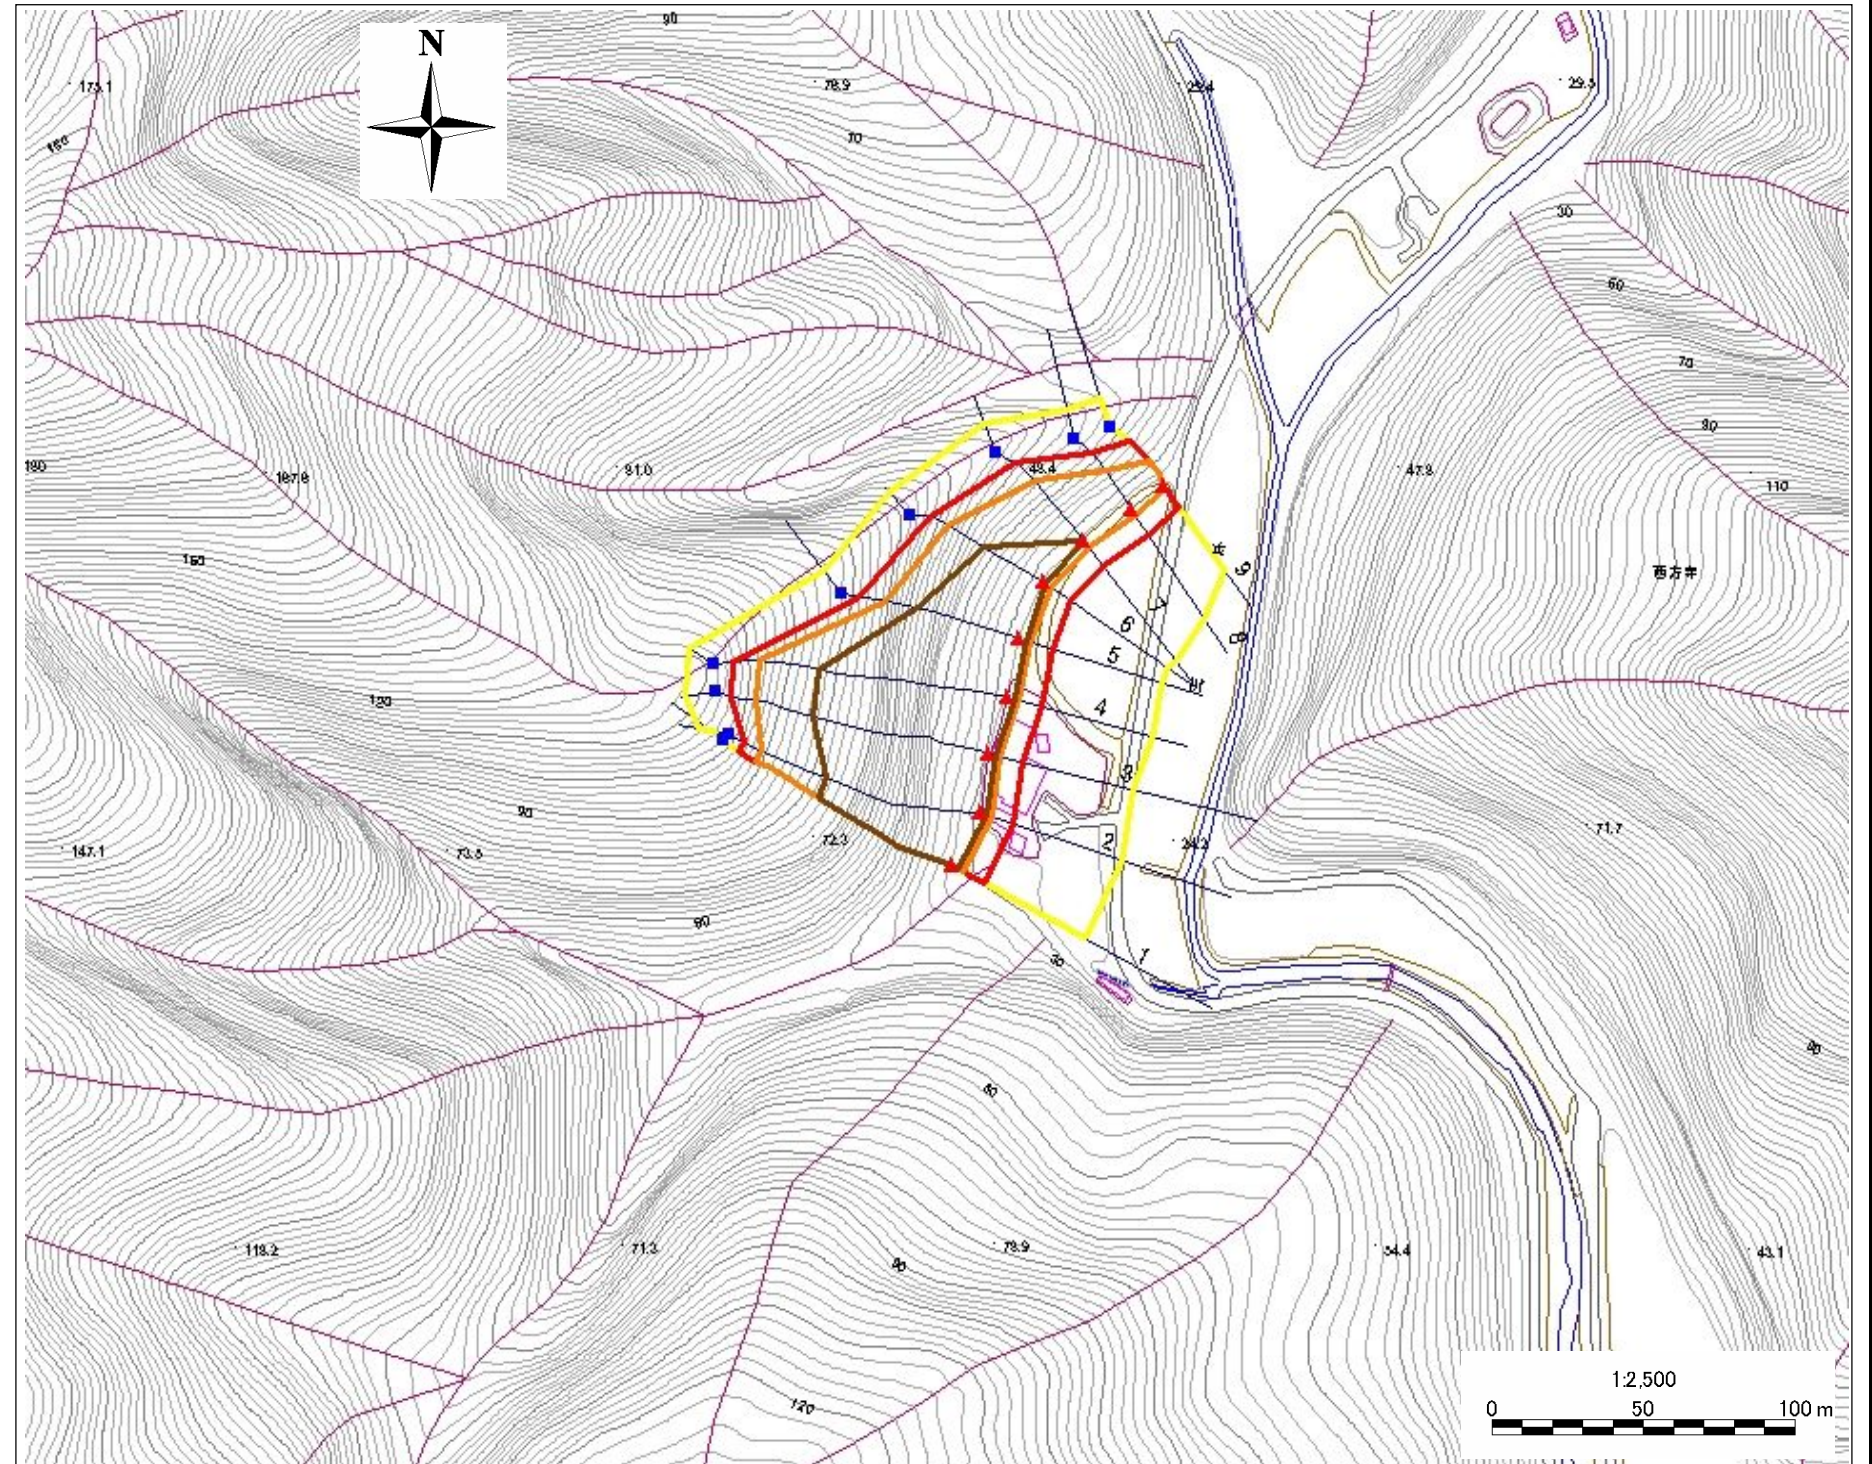
土砂災害警戒区域		
土砂災害特別警戒区域	土石等の(移動)高さが1m以下の場合、 土石等の移動による力が100kN/m <sup>2</sup> を超える区域	
	土石等の堆積の高さが3mを超える区域	
	それ以外の区域

移動による力の最大値(kN/m <sup>2</sup> )	166.7
移動高の最大(m)	1.0
堆積による力の最大値(kN/m <sup>2</sup> )	21.7
堆積高の最大(m)	4.3
