土砂災害警戒区域・土砂災害特別警戒区域 位置図

自然現象の種類	急傾斜地の崩壊
区域番号	め2190
区域名	西方寺6
所在地	舞鶴市西方寺地区

土砂災害警戒区域・土砂災害特別警戒区域 区域図

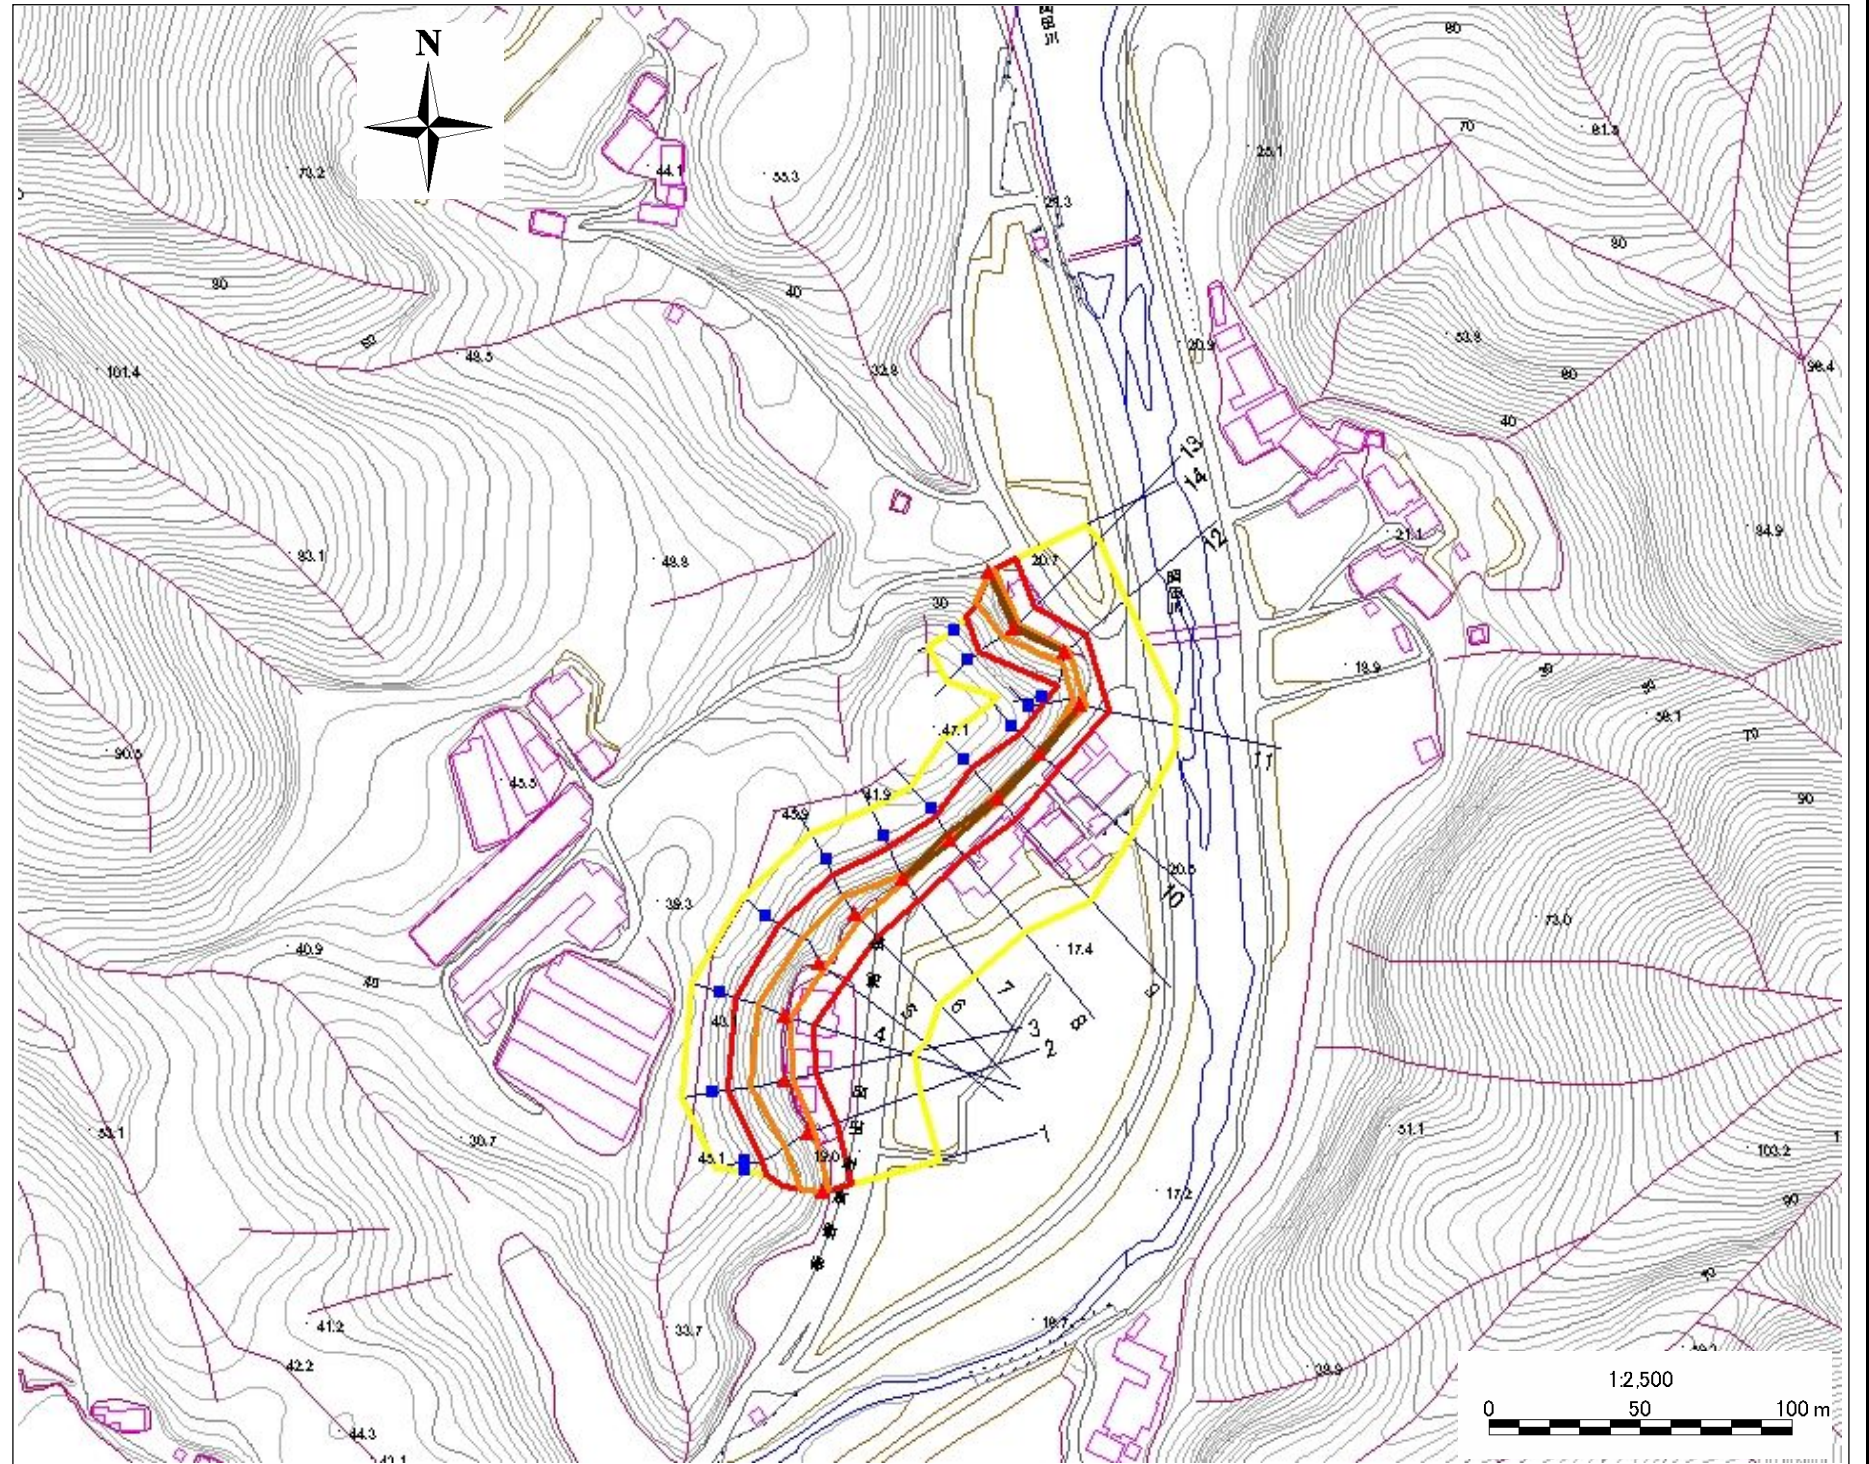
土砂災害警戒区域		
土砂災害特別警戒区域	土石等の(移動)高さが1m以下の場合、土石等の移動による力が100kN/m <sup>2</sup> を超える区域	
	土石等の堆積の高さが3mを超える区域	
	それ以外の区域

移動による力の最大値(kN/m <sup>2</sup> )	141.0
移動高の最大(m)	1.0
堆積による力の最大値(kN/m <sup>2</sup> )	18.3
堆積高の最大(m)	3.6
