土砂災害警戒区域・土砂災害特別警戒区域 位置図

自然現象の種類	急傾斜地の崩壊
区域番号	め2190-3
区域名	西方寺8
所在地	舞鶴市西方寺地区

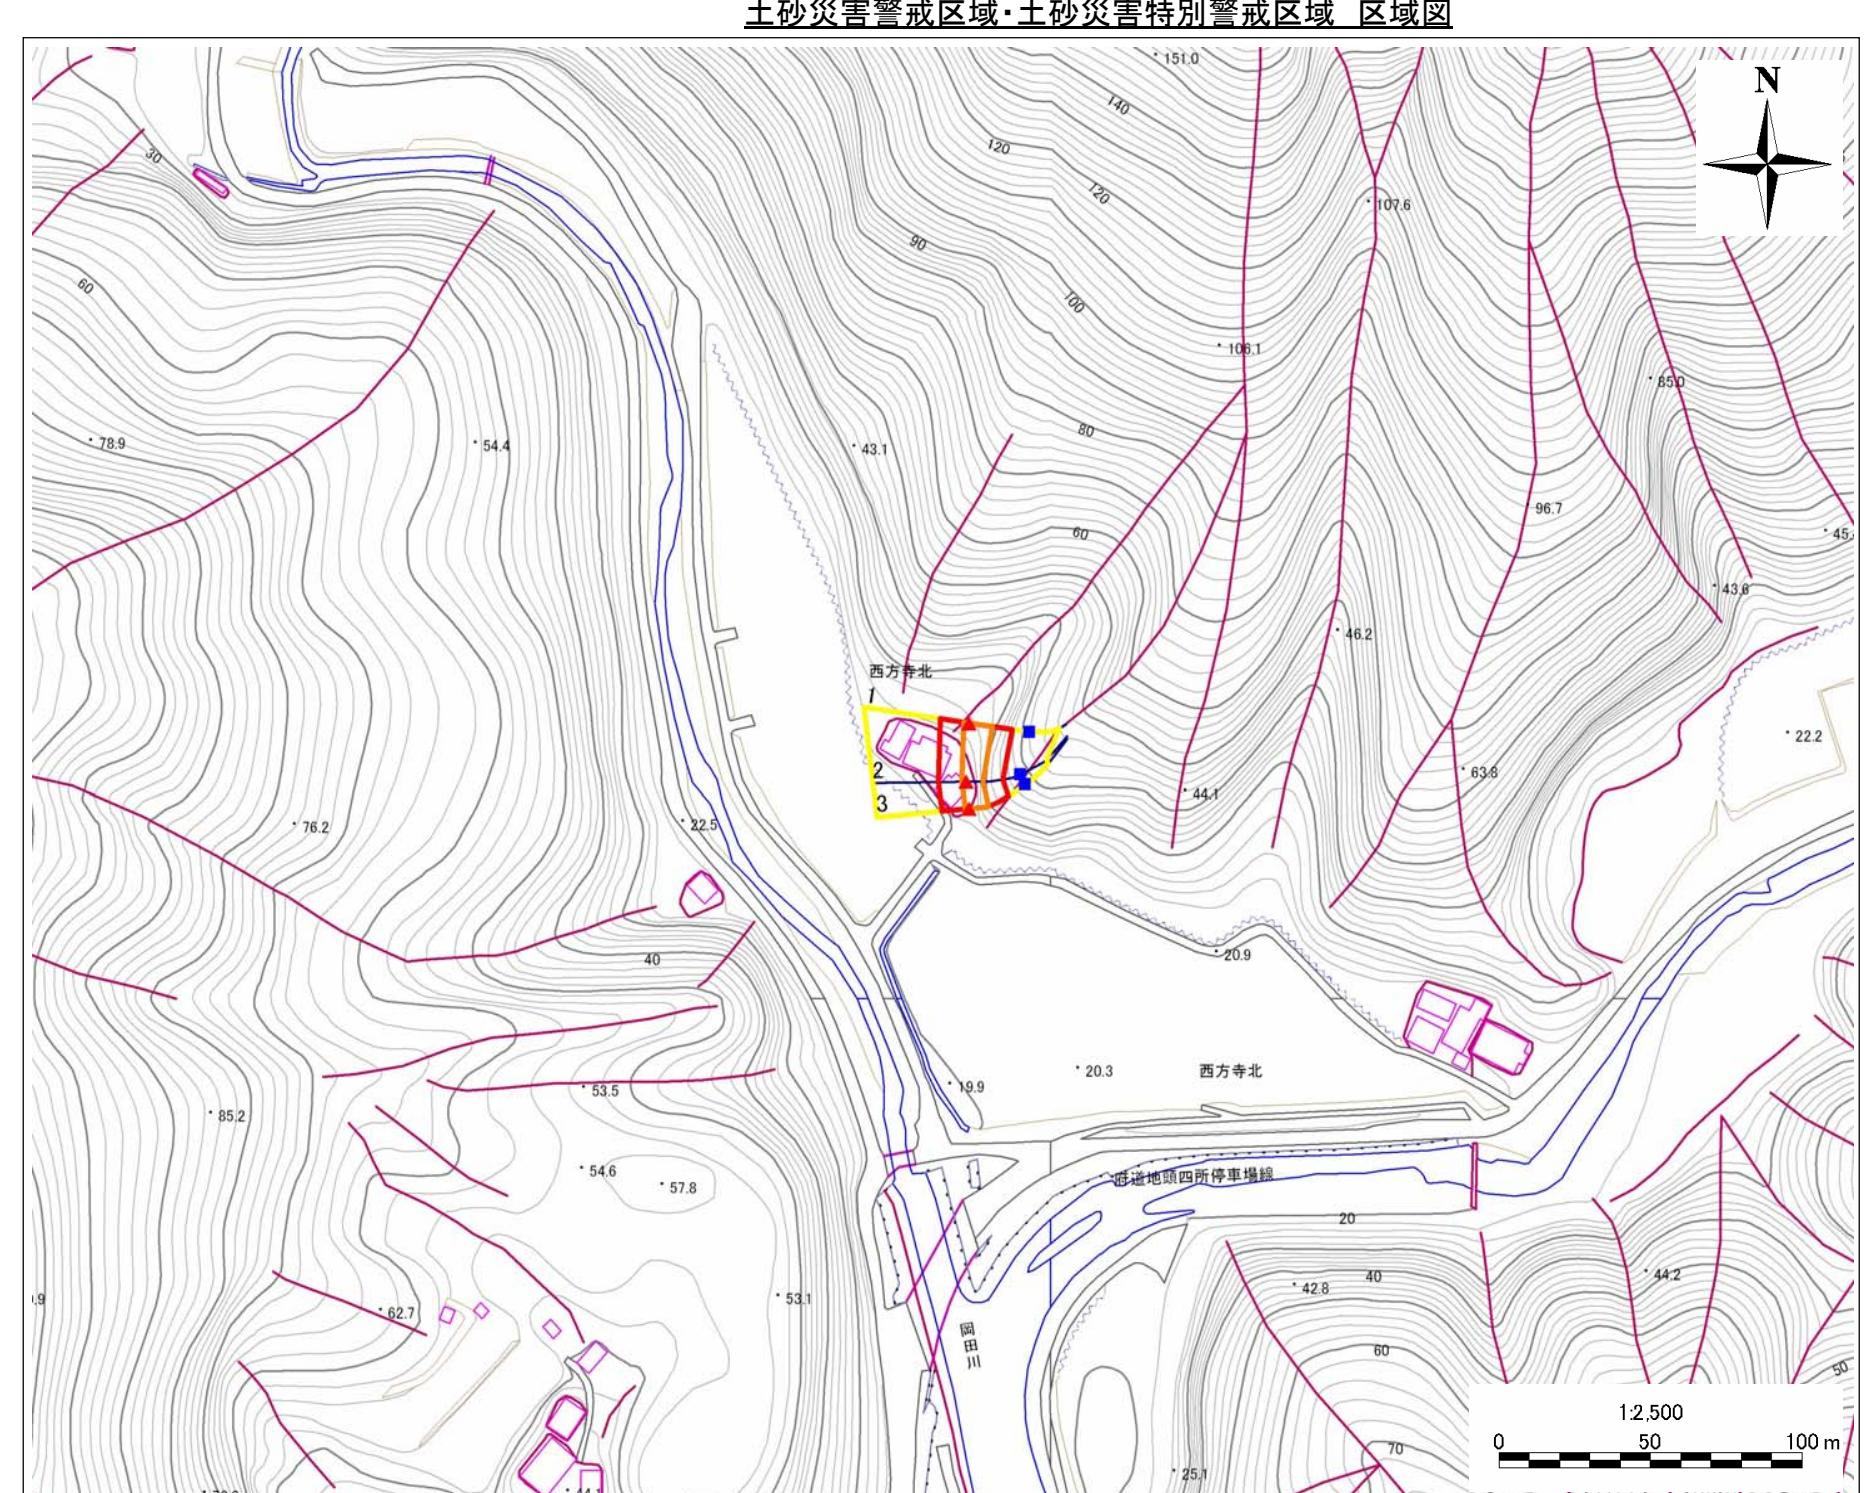
土砂災害警戒区域	
土砂災害 特別警戒区域	土石等(移動)高さが1m以下の場合、 土石等の移動による力が $100\text{kN}/\text{m}^2$ を超える区域
	土石等の堆積の高さが3mを超える区域
	それ以外の区域

移動による力の最大値(kN/m^2)	129.2
移動高の最大(m)	1.0
堆積による力の最大値(kN/m^2)	12.6
推積高の最大(m)	2.5
