土砂災害警戒区域・土砂災害特別警戒区域 位置図

自然現象の種類	急傾斜地の崩壊
区域番号	め2190-6
区域名	西方寺11
所在地	舞鶴市西方寺地区

土砂災害警戒区域・土砂災害特別警戒区域 区域図

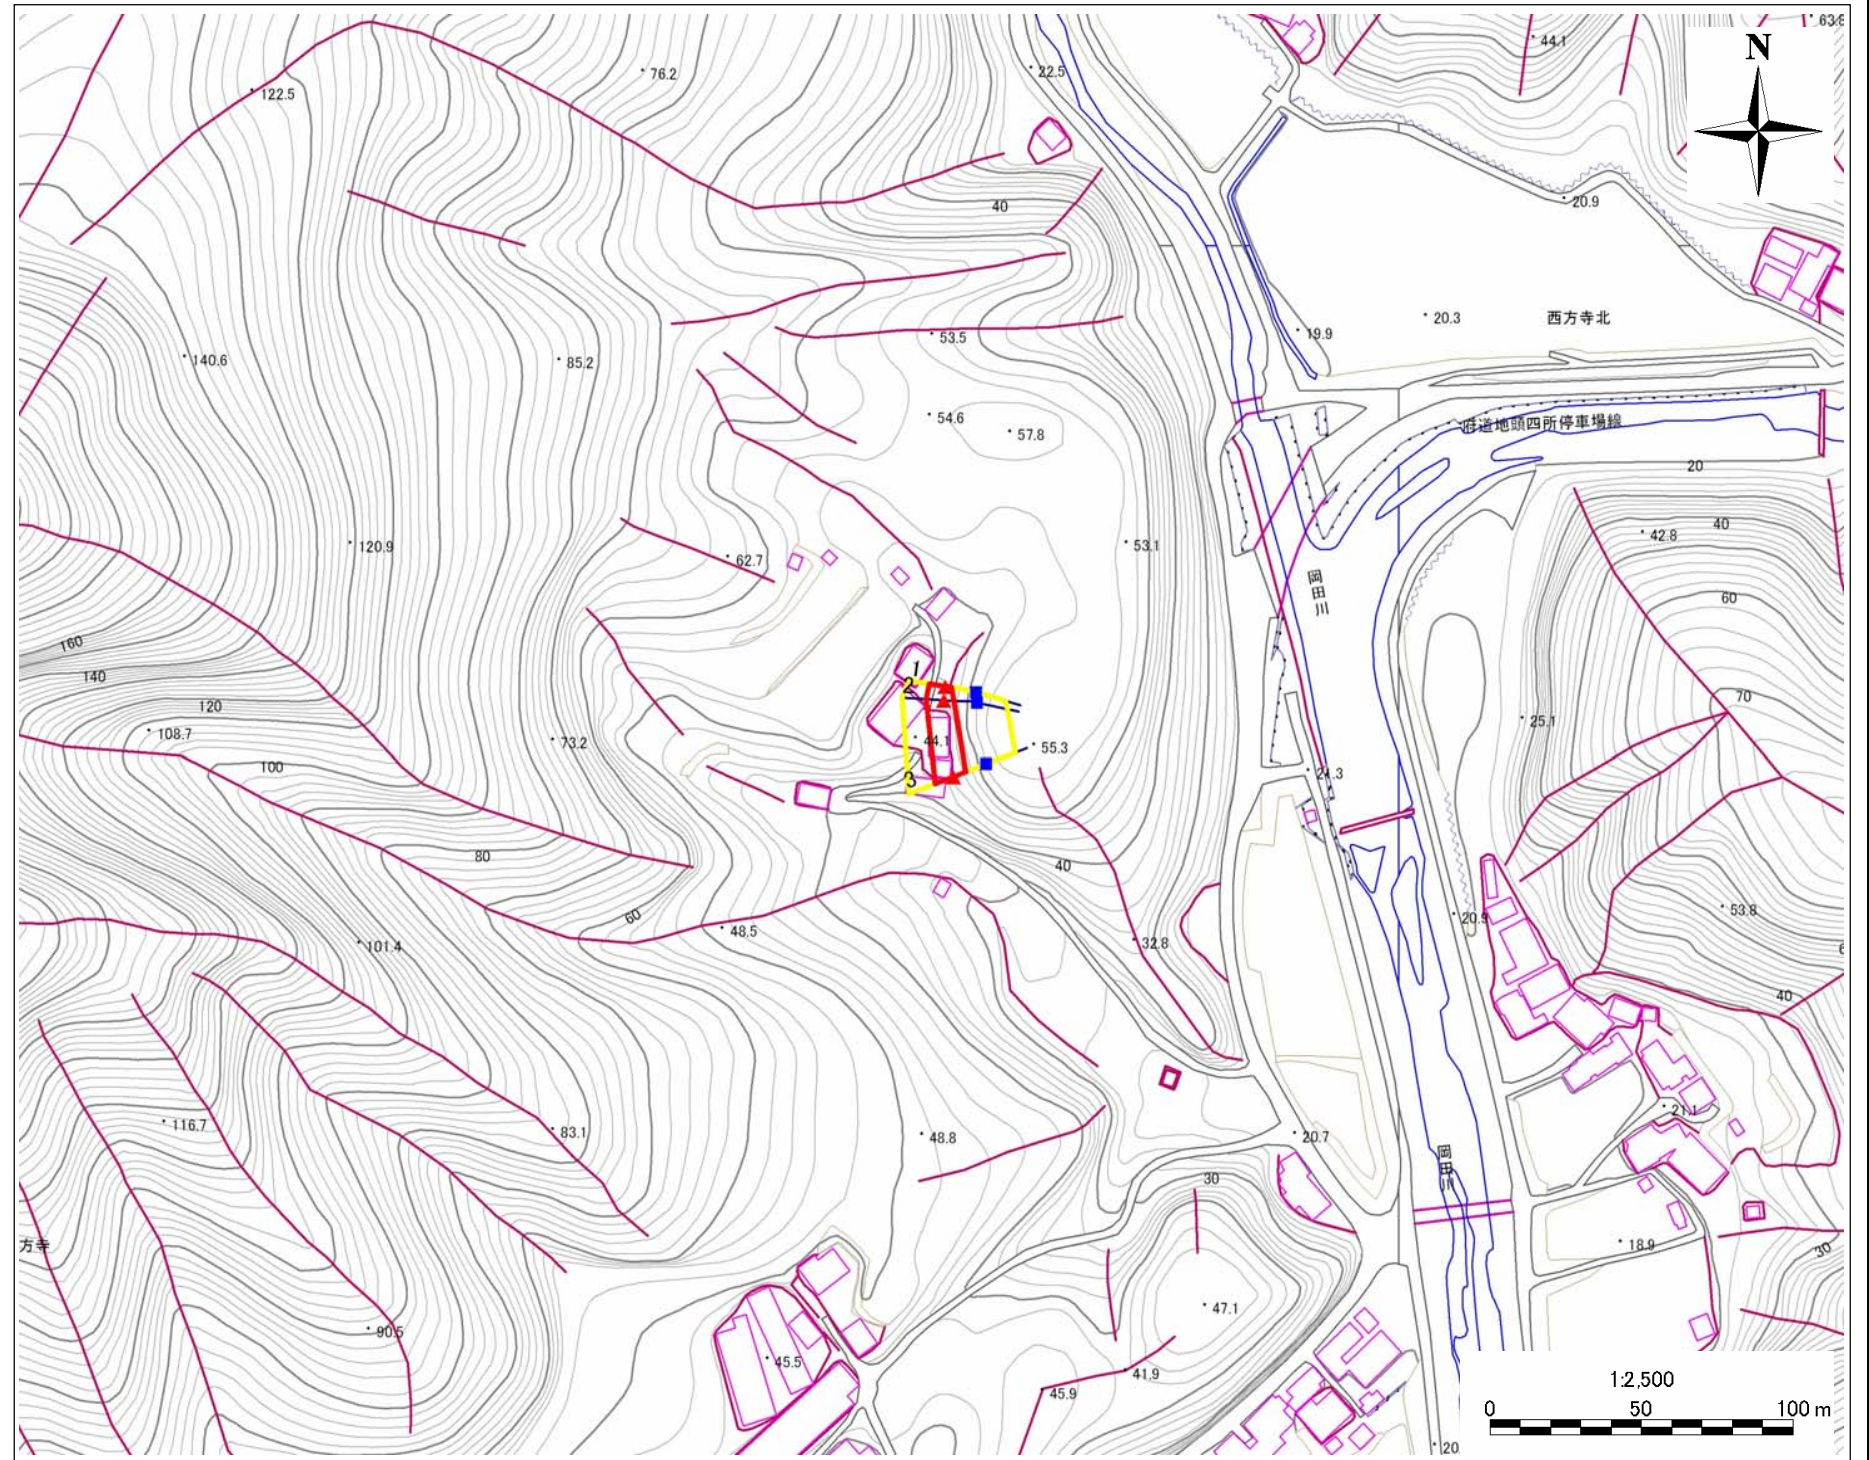
土砂災害警戒区域		
土砂災害特別警戒区域	土石等の(移動)高さが1m以下の場合、 土石等の移動による力が100kN/m ² を超える区域	
	土石等の堆積の高さが3mを超える区域	
	それ以外の区域

移動による力の最大値(kN/m ²)	82.5
移動高の最大(m)	1.0
堆積による力の最大値(kN/m ²)	8.5
推積高の最大(m)	1.7
