土砂災害警戒区域・土砂災害特別警戒区域 位置図

自然現象の種類	急傾斜地の崩壊
区域番号	め2190-7
区域名	西方寺12
所在地	舞鶴市西方寺地区

土砂災害警戒区域・土砂災害特別警戒区域 区域図

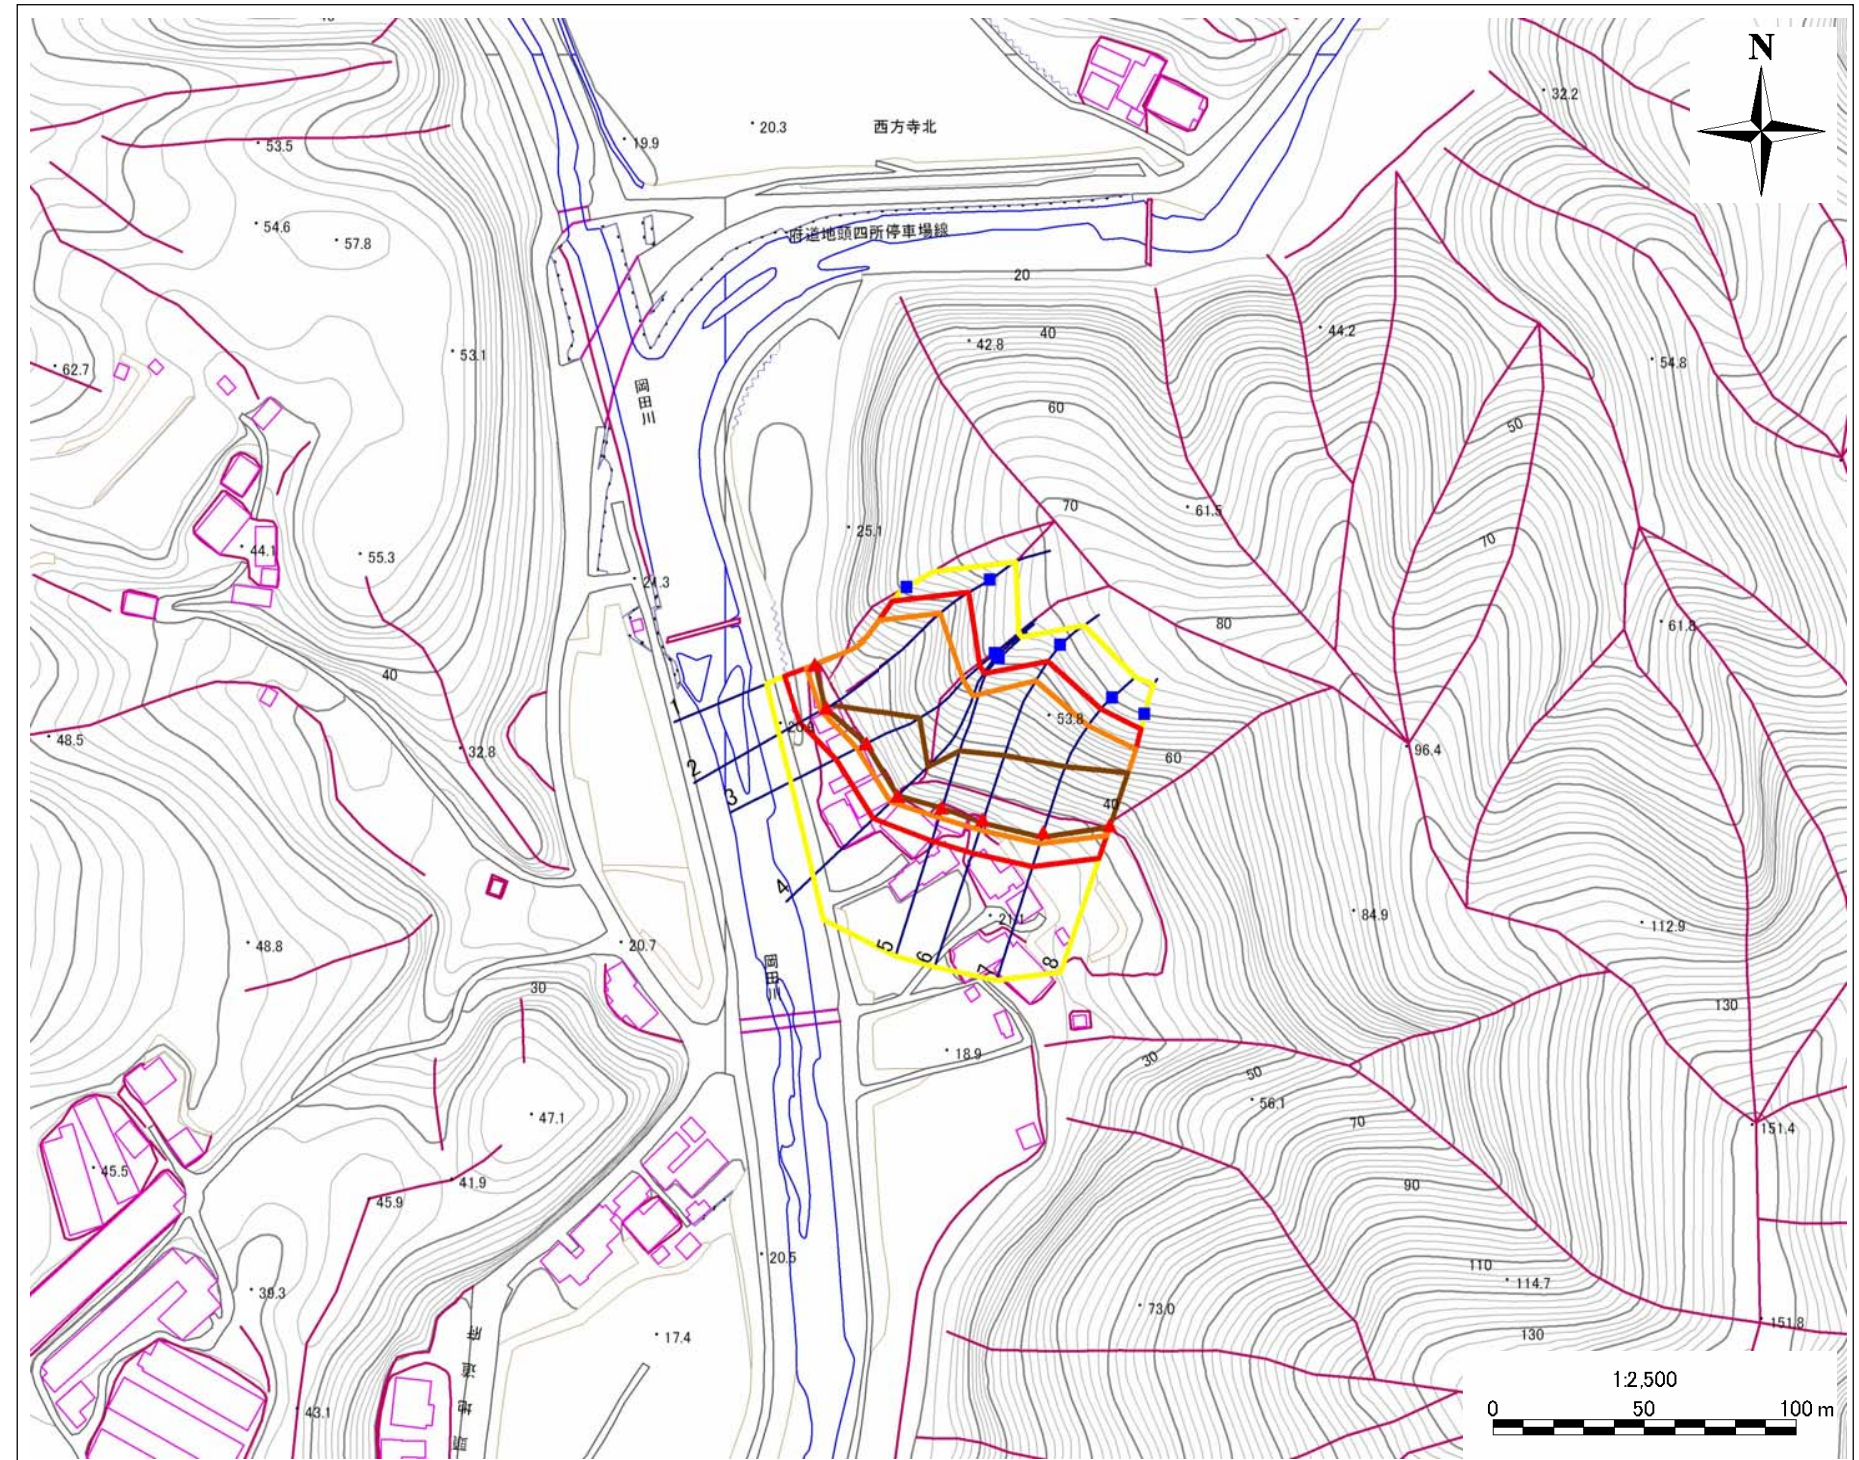
土砂災害警戒区域	
土砂災害特別警戒区域	土石等の(移動)高さが1m以下の場合、 土石等の移動による力が100kN/m <sup>2</sup> を超える区域
	土石等の堆積の高さが3mを超える区域
	それ以外の区域

移動による力の最大値(kN/m <sup>2</sup> )	163.9
移動高の最大(m)	1.0
堆積による力の最大値(kN/m <sup>2</sup> )	19.9
堆積高の最大(m)	3.9
